# CAAC 适 航 指 令

编号: CAD2017-MULT-21

一. 标题: 检查机翼缝翼滑轨前止动装置

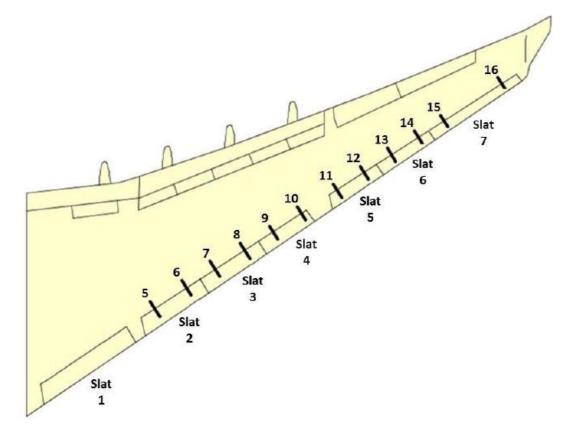
图1 受影响的缝翼滑轨位置

有营运人报告在前止动装置处发现有裂纹的缝翼滑轨。对受影响的缝翼滑轨(空客45967号改装前的设计)分析表明:产生裂纹的根本原因是在前止动正常安装期间引起的扭矩载荷和错误的联接螺栓杆长及前止动器的几何结构联合作用的结果。

注2:本指令中,45967号改装前的缝翼滑轨,这些滑轨位于本指令图1所示的机翼位置处且有本指令附录1所列的P/N,在下文中被称为"受影响的缝翼滑轨"。

(1)对于第1组飞机:在本指令表1中规定的限制范围内,如果适用,完成一次对前止动器侧表面和后表面的DET,完成一次对左、右机翼(见本指令图1)上每个受影响的缝翼滑轨前止动装置区域的SDI,然后,根据检查结果,以不超过本指令表2或表3所规定的时间间隔,如适用,根据适用的SB指导,完成一次对每个受影响的缝翼滑轨的前止动装置区域的SDI。

- (6)对于本指令第(1)段或第(2)段所要求的重复性SDI来说, 本指令第(4)段所要求的在飞机上完成返修或装配并不构成终止措施。
- (7)对于本指令所要求的对缝翼滑轨进行重复性检查来说,按照本指令第(3)段或第(5)段要求,用45967号改装后的缝翼滑轨更换任意位置处的受影响的缝翼滑轨(见本指令图1),如适用,构成终止措施。
- (8)对于本指令所要求的对飞机进行重复性检查来说,根据空客 SB A330-57-3126或SB A340-57-4133的指导,如适用,对该架飞机上所 有受影响的缝翼滑轨的改装构成终止措施,改装之前,受影响的缝翼 滑轨已经根据适用的SB(见本指令注1)的指导接受过一次检查(无裂纹)。
