CAAC 适 航 指 令

编号: CAD2010-MULT-28R4

一. 标题: 检查、拆除、更换 Spectrolab Nightsun XP 探照灯

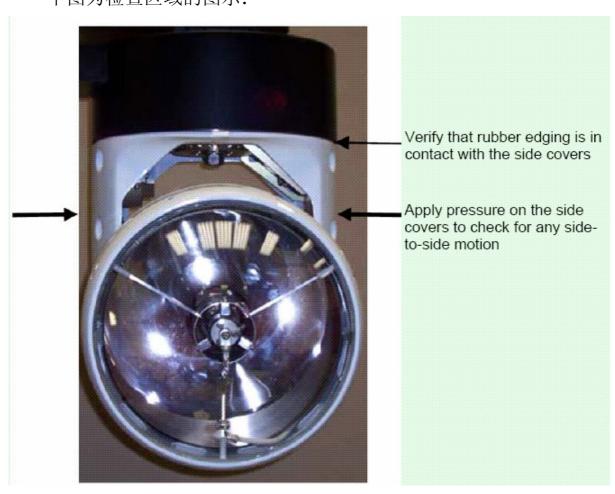
下图为检查区域的图示:

在维修单位报告的一次事件中发现Nightsun XP的探照灯存在振动现象,调查显示探照灯平衡架的顶部六角螺母松动。

如果对此不加以纠正,可能会导致顶部套筒的橡胶边缘和平衡架之间存在间隙,降低探照灯的瞄准精度和稳定性,造成姿态极度振动。如果螺母完全脱离,探照灯或者平衡架可能会从直升机上脱落,仅由内部线缆连接或完全脱落,对直升机或地面人员造成伤害。

- 1. 自2010年8月31日(指令CAD2010-MULT-28R1生效之日)起的下一次飞行前,并且在以后每天的第一次飞行前,完成下列措施:
- (1.1)对探照灯顶部套筒橡胶边缘(P/N 033381)与侧边封套(P/N 033286)之间的间隙进行目视检查。橡胶边缘应该物理贴合侧边封套;
- (1.2) 试着向一侧移动探照灯。顶部套筒橡胶边缘(P/N 033381) 与侧边封套(P/N 033286) 之间不应该存在间隙,也不应该感觉到移动。
- 2. 如果在上述任一检查中发现缺陷存在,在检查后的下一次飞行前,拆除探照灯组件,并联系相关设计(更改)批准持有人。
- 3. 在2010年11月30日(指令CAD2010-MULT-28R2生效之日)之后的30天内,无论有无发现的问题,从直升机上拆除探照灯组件;或者
- (3.1) 对于Eurocopter Deutschland公司的直升机,根据直升机型别按照Eurocopter UK公司的服务通告(SB)135787-467、SB 1351151-472或SB 1451167-473的指令,安装件号为033338 Revision F的探照灯组件。
- (3.2) 对于Augusta直升机,根据Agusta BT 139-231的指令, 安装件号为033338 Revision F的探照灯组件。
- (3.3)对于Sikorsky直升机,根据Keystone直升机公司SB 10-11 Rev. C的指令,安装件号为033338-3Revision E探照灯组件或者件号为033704 Revision D探照灯组件。
 - (3.4) 对于所有直升机,根据其型号设计或者设计更改,允许

- 4. 本适航指令第3段规定的直升机改装方案构成对本适航指令的重复检查要求的终止措施。
 - 5. 自本适航指令生效之日起:
- (5.1) 不得在任何直升机上安装件号为033295-1或者033295-2的Spectrolab Nightsun XP转向架组件作为更换件。
- (5.2)除非满足本适航指令(3.1)、(3.2)、(3.3)或者(3.4)段的要求,否则不得通过安装受本适航指令影响的Spectrolab Nightsun XP探照灯组件来改装直升机。
