CAAC 适 航 指 令

编号: CAD2015-A300-04

一. 标题: 设备/内饰-位于头顶行李舱中的便携式氧气瓶-检查/更换

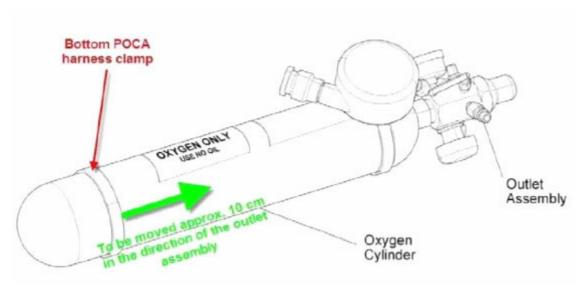
图1 POCA 安装图示

某营运人在维修期间发现,一个POCA(便携式氧气瓶)从其位于L1门附近的单框OHSC(头顶行李舱)内的支架上滑落。调查结果表明,POCA已经通过OHSC外侧面板上的一个开口落到OHSC的后方,并且损坏了一些电线,进而产生了电弧、使电线熔化,在POCA和机身内侧

这种情况下,如果没有发现和纠正,可能会导致在受影响的区域发生失控的火灾。

注:本指令图1说明了受影响的安装。

- (8) 在本指令生效后的24个月内,按照空客公司SB A300-25-6222 原版的说明安装一层保护罩来封闭OHSC后面板的开口。
- (9) 按照本指令第(8) 段的要求对飞机完成改装后可以终止本指令第(3) 段要求的重复检查工作。
- (10) 在飞机按照本指令第(8) 段的要求完成了改装后,若要更换 OHSC,则必须确认用于更换的OHSC已经按照空客SB A300-25-6222的说明完成了后面板的改装工作,否则不能安装。
