CAAC 适 航 指 令

编号: CAD2010-MULT-28R2

一. 标题: 检查、拆除、更换 Spectrolab Nightsun XP 探照灯

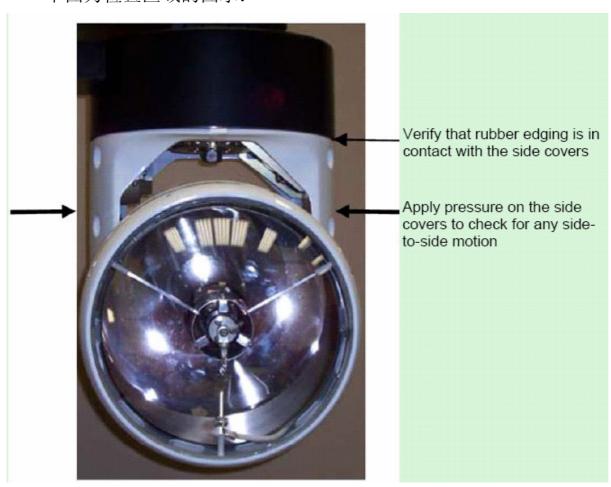
下图为检查区域的图示:

在维修单位报告的一次事件中发现Nightsun XP的探照灯存在振动现象,调查显示探照灯平衡架的顶部六角螺母松动。

如果对此不加以纠正,可能会导致顶部套筒的橡胶边缘和平衡架之间存在间隙,降低探照灯的瞄准精度和稳定性,造成姿态极度振动。如果螺母完全脱离,探照灯或者平衡架可能会从直升机上脱落,仅由内部线缆连接或完全脱落,对直升机或地面人员造成伤害。

- 1. 自2010年8月31日(指令CAD2010-MULT-28生效之日)起的下一次飞行前,并且在以后每天的第一次飞行前,完成下列措施:
- (1.1)对探照灯顶部套筒橡胶边缘(P/N 033381)与侧边封套(P/N 033286)之间的间隙进行目视检查。橡胶边缘应该物理贴合侧边封套:
- (1.2) 试着向一侧移动探照灯。顶部套筒橡胶边缘(P/N 033381) 与侧边封套(P/N 033286) 之间不应该存在间隙,也不应该感觉到移动。
- 2. 如果在上述任一检查中发现缺陷存在,在检查后的下一次飞行前,拆除探照灯组件,并联系相关设计(更改)批准持有人。
- 3. 在本适航指令生效后30天内,无论有无发现的问题,从直升机上拆除探照灯组件;或者对于Eurocopter Deutschland公司的直升机,

因此,本适航指令替代CAD2010-MULT-28R1(39-6777),保留其检查要求,并且要求受影响的Eurocopter Deutschland公司更改探照灯的安装,用双锁定螺母替代Nightsun XP平衡架上使用的六角螺母。本适航指令要求的Eurocopter Deutschland公司的更改方案是对重复检查要求的终止措施。对于所有其他受影响的直升机,本适航指令要求拆除探照灯,等待各个TC/STC持有人提供经批准的更改方案指令,作为终止措施。
