# CAAC 适 航 指 令

编号: CAD2015-A300-01

- 一. 标题: 氧气-旅客化学氧气发生器-更换
- 二. 适用范围: 在中国注册的,所有空客公司A300-600飞机。

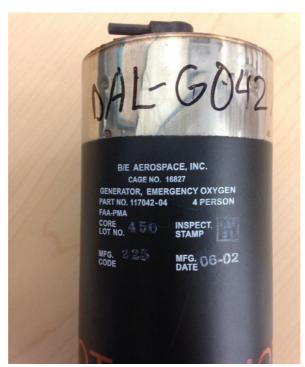
图2 生产日期(06-02=2002年6月)样例
