CAAC 适 航 指 令

编号: CAD2016-B777-13

一. 标题: 改装左右发动机燃油梁上活门的导线和电气设备

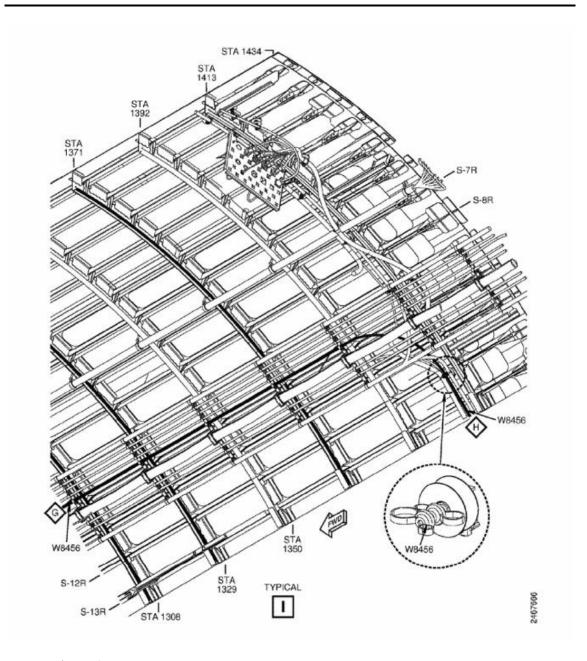
图 1、导线安装-右发燃油梁上活门

- 1、除本指令第四.2 段要求的情形外,自本指令生效之日起的 60 个月内,按照波音特别关注服务公告 777-38-0061 (Rev.2,2015 年 5 月 4 日颁发)完成指南的要求,改装导线,并在新的位置安装新的继电器支架,以便为左右发燃油梁上活门安装新的继电器。
 - 2、服务信息的例外
- 2.1 对于波音特别关注服务公告 777-28-0061 (Rev.2,2015 年 5 月 4 日颁发) 规定使用图 22 表 9 进行右发燃油梁上活门导线安装的地方,本指令要求使用本指令第四.2 段图 1。
- 2.2 波音特别关注服务公告 777-28-0061(Rev.2,2015 年 5 月 4 日 颁发)规定使用图 11 表 1 进行 E2-6-Shelf 设备架导线更装至脱开面板和接头区域。该图示意了机上现有导线 W4255-1002-20 (终止于接头SP41201)的密封和收藏。这个导线线号是错误的。需密封和收藏的导线的正确线号是 W6251-1002-20,并且终止于接头 SP41201。
