CAAC 适 航 指 令

编号: CAD2004-MULT-38

一. 标题: 检查/更换热水壶

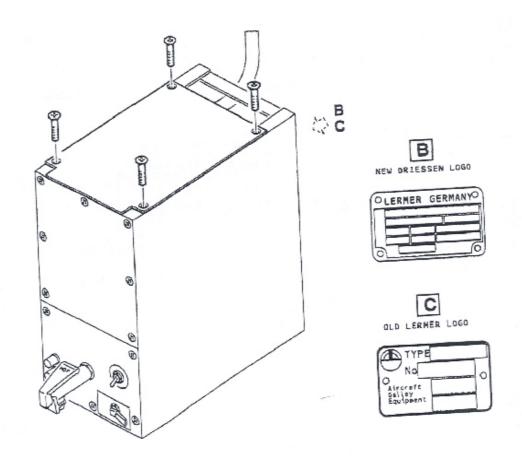
附图

检查位于热水壶后端辨别牌上的标识。

- 1) 若新的DRIESSEN标识存在(见附图),不需要进行其它工作,直接进行步骤C。
- 2)若旧的标识存在,按如下检查热水壶的过热保护(参考LERMER GmbH公司CMM25-30-31第300页)。
- --若有4个或更多的电接头连接,在设备标签附近刻上"已完成AD F-2004-132"然后进行步骤C。
 - 一若少于4个电接头连接,报废热水壶并安装一个适航的热水壶。
- (2) 若没有安装以上提到的件号和型号的热水壶,不需要进行其它工作,直接进行步骤C。
 - (C) 根据相应的飞机维护手册测试并关闭。
- 注:对于安装在空客飞机上的热水壶,若执行了相应的服务通告也可视为完成了本适航指令的要求。相应的空客服务通告有A300-25A0474, A310-25A2146, A300-25A6170, A320-25A1299,
