CAAC 适 航 指 令

编号: CAD2010-MULT-28R3

一. 标题: 检查、拆除、更换 Spectrolab Nightsun XP 探照灯

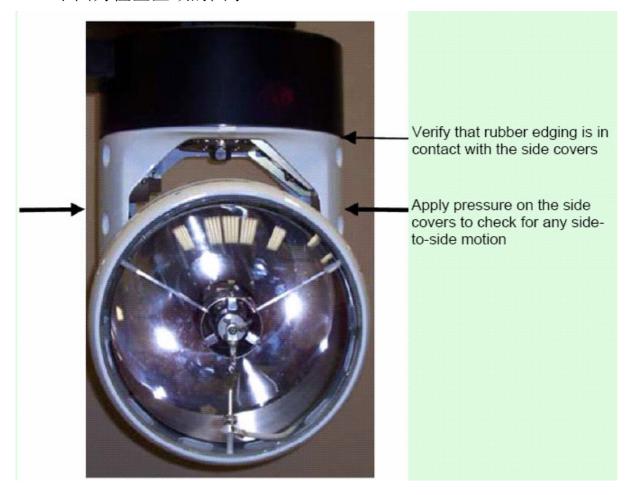
下图为检查区域的图示:

在维修单位报告的一次事件中发现Nightsun XP的探照灯存在振动现象,调查显示探照灯平衡架的顶部六角螺母松动。

如果对此不加以纠正,可能会导致顶部套筒的橡胶边缘和平衡架之间存在间隙,降低探照灯的瞄准精度和稳定性,造成姿态极度振动。如果螺母完全脱离,探照灯或者平衡架可能会从直升机上脱落,仅由内部线缆连接或完全脱落,对直升机或地面人员造成伤害。

- 1. 自2010年8月31日(指令CAD2010-MULT-28R1生效之日)起的下一次飞行前,并且在以后每天的第一次飞行前,完成下列措施:
- (1.1)对探照灯顶部套筒橡胶边缘(P/N 033381)与侧边封套(P/N 033286)之间的间隙进行目视检查。橡胶边缘应该物理贴合侧边封套;
- (1.2) 试着向一侧移动探照灯。顶部套筒橡胶边缘(P/N 033381) 与侧边封套(P/N 033286) 之间不应该存在间隙,也不应该感觉到移动。
- 2. 如果在上述任一检查中发现缺陷存在,在检查后的下一次飞行前,拆除探照灯组件,并联系相关设计(更改)批准持有人。
- 3. 在2010年11月30日(指令CAD2010-MULT-28R2生效之日)之后的30天内,无论有无发现的问题,从直升机上拆除探照灯组件;或者
- (3.1) 对于Eurocopter Deutschland公司的直升机,根据直升机型别按照Eurocopter UK公司的服务通告(SB)135787-467、SB1351151-472或SB1451167-473的指令,安装件号为033338 Revision F的探照灯组件。
- (3.2) 对于Augusta直升机,根据Agusta BT 139-231的指令,安装件号为033338 Revision F的探照灯组件。
- (3.3)对于Sikorsky直升机,根据Keystone直升机公司SB 10-11 Rev. C的指令,安装件号为033338-3Revision E探照灯组件或者件号为033704 Revision D探照灯组件。
- 4. 本适航指令第3段规定的直升机改装方案构成对本适航指令的重复检查要求的终止措施。
 - 5. 自本适航指令生效之日起:
- (5.1) 不得在任何直升机上安装件号为033295-1或者033295-2的Spectrolab Nightsun XP转向架组件作为更换件。

Spectrolab作为探照灯的制造商,现在已经制定了探照灯安装的改装方案,通过用双锁定螺母替代Nightsun XP平衡架上使用的六角螺母,解决上述的问题。这一方案包括重新将转向架件号指定为033295-3或033295-4,对更改的Nightsun XP探照灯组件的件号相应指定新的适航版本。
