CAAC 适 航 指 令

编号: CAD2010-A340-03

- 一. 标题: 排气装置-反推作动门-更换
- 二. 适用范围:

空客A340,型号为-211,-212,-213,-311,-312和-313,所有生产序列号飞机。

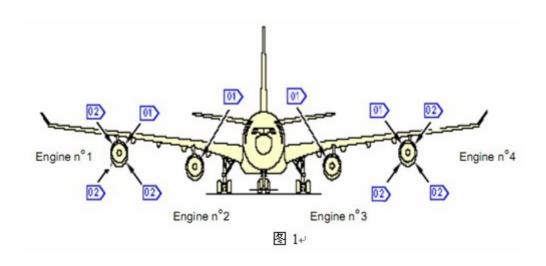
研究同时表明每架飞机上安装的16个反推枢轴门中的10个可能受到影响,它们是:

- -外侧发动机(1和4号):每个发动机的所有4个枢轴门。
- -内侧发动机(2和3号):每个发动机的上部内侧枢轴门。

- 4.1 不晚于2011年2月28日,对下图1中标识为 的发动机的上部内侧反推枢轴门,执行本指令4.3中要求的措施。
- 4.2 不晚于2012年12月31日,对下图1中标识为 12 的1号和4号发动机的上部外侧反推枢轴门以及1号和4号发动机下部反推枢轴门(内侧和外侧),执行本指令4.3中要求的措施。
- 4.3 根据空客服务通告(SB)A340-78-4037的说明更换主锁,和根据空客服务通告SBA340-78-4038拆除安装的垫片和更换作动器。
