CAAC 适 航 指 令

编号: CAD2006-Y005-01

- 一. 标题: 主起落架带管子接头的检查和更换
- 二. 适用范围:

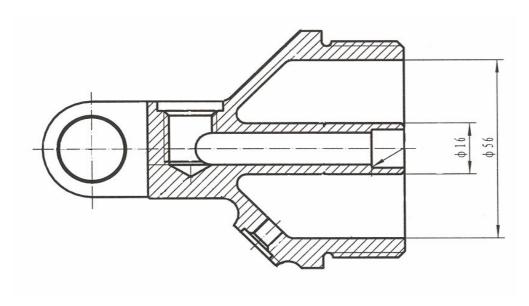
附图1

A、确认带管子接头Y5-4101-59自制造出厂以来是否从未自飞机主起落架上拆卸过,如果能够确认带管子接头在飞机制造出厂以来从未自飞机主起落架上拆卸过,自本指令生效后,在下次飞机大修或下次起落架大修之前,以先到为准,按照本指令E段规定拆下两个主起落架带管子接头Y5-4101-59检查以确认叉型接头Y5-4101-56符合图纸(Y5-4101-56第2版)中Φ56mm和Φ16mm尺寸(见附图1)的要求,而不是图纸Y5-4101-56第1版中的Φ58mm和Φ14mm。根据检查结果,执行本指令A(1)段或A(2)段所规定的适用内容。

- (1)如果叉型接头Y5-4101-56不符合要求,报废该带管子接头Y5-4101-59。用新的符合图纸要求的且具有批准放行证书/适航批准标签AAC-038的带管子接头Y5-4101-59(第1版)更换,并在装配过程中按照本指令F段重新安装此带管子接头。
- (2)如果叉型接头Y5-4101-56符合要求,该叉型接头在完成经批准的检查和/或大修要求后,在装配过程中按照本指令F段重新安装此带管子接头。
- B、符合本指令A段和G段规定的情况除外,自本指令生效后,在本指令B(1)、B(2)或B(3)段规定的适用时间内,以先到为准,拆下并报废该带管子接头。用新的符合图纸要求的且具有批准放行证书/适航批准标签AAC-038的带管子接头更换,并在装配过程中按照本指令F段规定重新安装此带管子接头。
