CAAC 适 航 指 令

编号: CAD2004-CRJ2-03R1

一. 标题: 防止襟翼系统失效

加拿大庞巴迪公司, CL-600-2B19型支线喷气飞机,序列号从7003到7903。

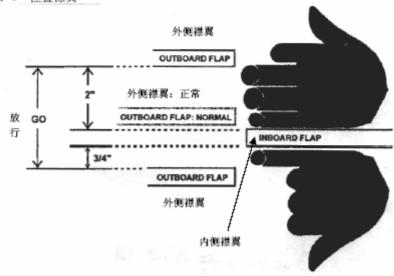
1. 8° 位置襟翼

外侧襟翼在起飞位置时放行/不放行标准范围

如果外侧襟翼位置超出了下面所示"放行"(GO)的范围,需要在下次飞行前按照本指令第 Π 部分进行修理

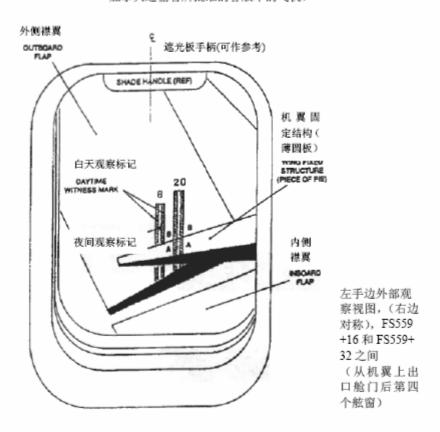
外侧襟翼在 8°或 20°起飞位置时放行/不放行标准范围

- 1. 图示襟翼于 20°位置;如果适用,8°位置类似,使用8°指示条
- 在良好的能见度条件下,检查可以从飞机过道处进行。如果可见度条件仅能 勉强观察(例如凝结的水气,雾,舷窗上的除冰液等),则需要靠近舷窗观察。 夜间,可能需要闪光灯。
- 3. 本检查中, 舷窗"中心区域"是指遮光板手柄垂直下方处。

- A. 通过机翼上出口舱门后第四个舷窗(不包括机翼上出口舱门上的舷窗) 中心观察(参见注3)
- B. 如上图 20°为例所示,如果白天和/或夜间机翼固定结构(薄圆板)上的 指示条(A-A)与外侧襟翼上所选择位置(8°或 20°)相应的指示条(B-B) 完全对齐(align),襟翼则处于起飞的正确位置。
- C. 如果观察标记是否对齐不能确切的加以肯定,那么,在起飞之前,根据 本指令附录第一部分和第二部分进行襟翼外部检查(从飞机外部)
