AIRWORTHINESS DIRECTIVE

编号: CAD2016-MULT-04

一. 标题: 防火—识别和更换光学与环境烟雾探测器

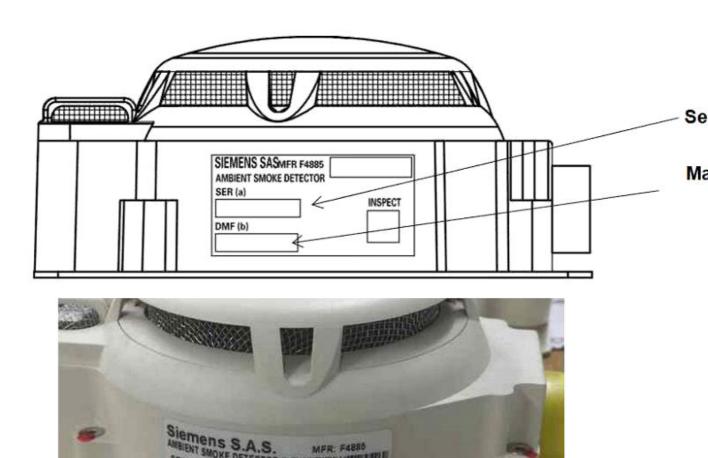
图1- P/N PMC1102-02, P/N PMC3100-00

(1) 在本指令生效日期后的30天之内,通过件号、序号和制造日期, 检查每个西门子烟雾探测器以确定其是否受影响。参见本指令附录2查 找标识于探测器的件号、序号和制造日期。适用的服务信函包含可用 干检查受影响探测器组件的附加信息。
