AIRWORTHINESS DIRECTIVE

编号: CAD2011-A320-10R2

一. 标题: 化学应急氧气瓶的标示/ 改装

本适航指令适用于所有制造序列号的空客A318-111, A318-112,

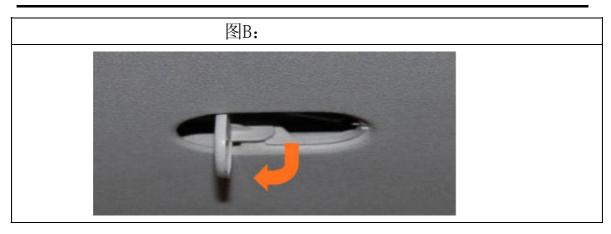
图A:

设计型号"A"类: 旅客氧气瓶测试按钮上的标签如表三图A所示。

图A中"ZZ"是面罩的构型,图B是测试按钮
