## CAAC 适 航 指 令

编号: CAD2010-MULT-28R1

- 一. 标题: 检查并拆除 Spectrolab Nightsun XP 探照灯
- 二. 适用范围:

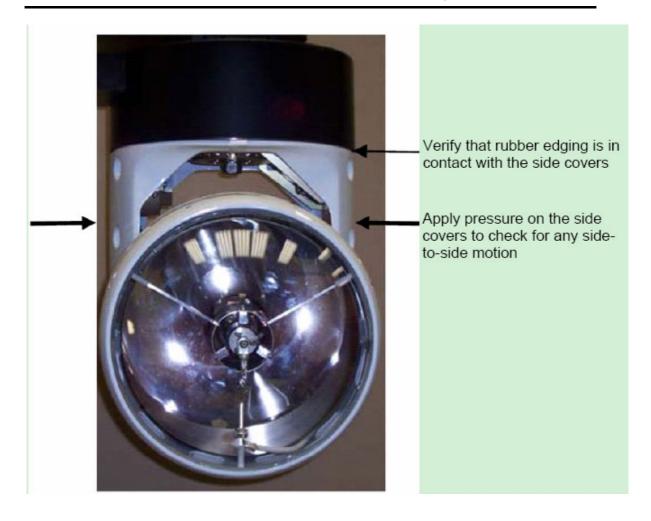
在一次事故中发现Nightsun XP的探照灯存在振动现象,调查显示探照灯平衡架的顶部六角螺母松动。如果对此不加以纠正,可能会导致顶部套筒的橡胶边缘和平衡架之间存在间隙,降低探照灯的瞄准精度和稳定性能,造成姿态极度振动。如果螺母完全脱离,探照灯或者平衡架可能会从直升机上脱落,仅由内部线缆连接或完全脱落,对直升机或地面人员造成伤害。

- 1. 自2010年8月31日(指令CAD2010-MULT-28生效之日)起的下一次飞行前,并且在以后每天的第一次飞行前,完成下列措施:
- (1.1)对探照灯顶部套筒橡胶边缘(P/N 033381)与侧边封套(P/N 033286)之间的间隙进行目视检查。橡胶边缘应该物理贴合侧边封套;
- (1.2) 试着向一侧移动探照灯。顶部套筒橡胶边缘(P/N 033381) 与侧边封套(P/N 033286) 之间不应该存在间隙,也不应该感觉到移动。
- 2. 如果在上述任一检查中发现缺陷存在,在检查后的下一次飞行前,拆除探照灯组件,并联系相关制造商或设计商。 3.
- (3.1) 自本指令生效之日起,任何人不得在任何直升机上安装件号为033295的Spectrolab Nightsun XP转向架组件,除非该组件已经通过上述1段要求的检查;
- (3.2)受本指令影响,不得按照受影响的STC改装或TC包进行直升机改装。

下图为检查区域的图示:
