# CAAC 适 航 指 令

编号: CAD2012-S092-02

一. 标题: 修改飞行手册(RFMs)

本指令适用在中华人民共和国注册的S-92A型系列直升机。

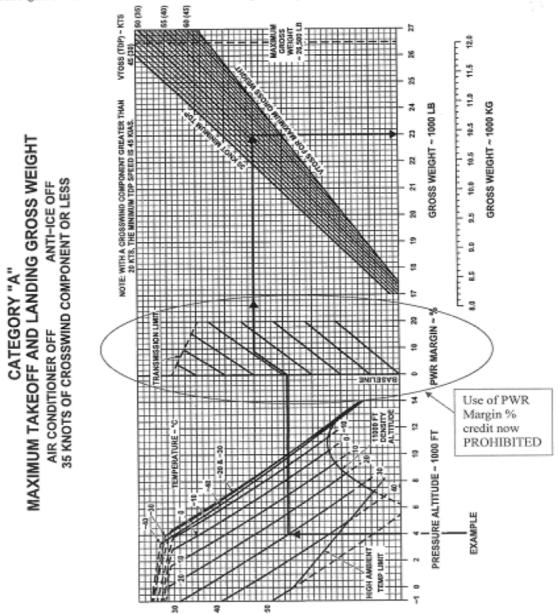
图1

B、如果飞行手册(RFM)已经包含了附表1所列的适当的改版、正确的性能图、没有本指令图1圆圈区域描绘的性能保证,那么本指令A段要求的操作限制则不需要插入飞行手册(RFMs)。

针对本指令B段的关注:之前RFM的改版允许可以采用本指令图1圆圈区域描绘的规定的发动机功率裕度之上的部分。

Figure 1. Cat 'A' Takeoff and Landing Gross Weight

A、在本指令生效后的90天之内,将下述限制"不许使用规定的发

动机动力裕度上部分的性能保证"插入旋翼机飞行手册(RFMs)SA S92A-RFM-002, -003, -004, -005, 和-006, 重量限制, 段落1, 章节 1的操作限制部分。
