CAAC 适 航 指 令

编号: CAD2007-B737-10

- 一. 标题: 检查主缝翼滑轨下止动块组件
- 二. 适用范围:

在中华人民共和国注册的所有波音B737-600、-700、-700C、-800、-900和-900ER系列飞机。

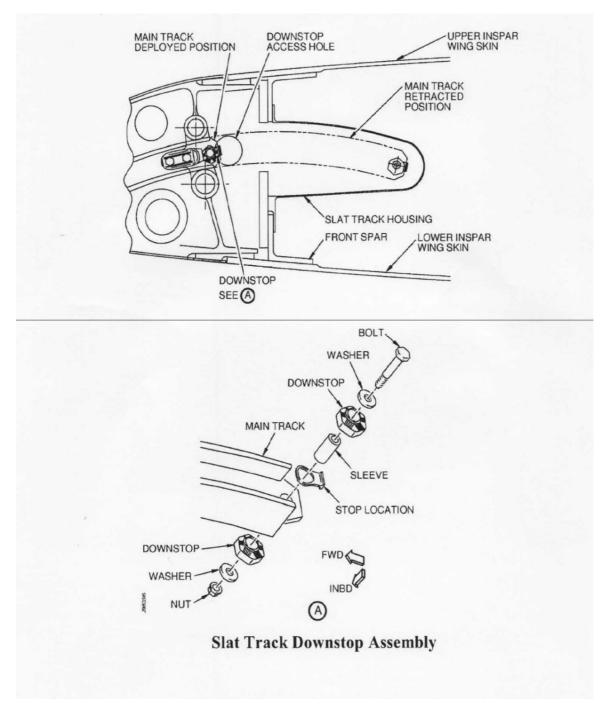
图1 缝翼滑轨下止动块组件

本指令的颁发是由于收到关于主缝翼滑轨下止动块组件的零件从主滑轨脱落的报告。其中一份报告反映:有一个螺帽掉入了主缝翼滑轨收回腔内,并且当缝翼收起时,滑轨碰到脱落的螺帽,并推动其进入滑轨收回腔的内侧并将其刺穿。该营运人报告,发现有燃油从No.5缝翼滑轨收回腔上的放油孔中渗漏。另一份报告反映,初步调查显示,B737-800飞机着陆后收缝翼时,主缝翼滑轨下止动块组件中的脱落的零件刺穿了缝翼滑轨收回腔,引起燃油渗漏和着火,最终导致该飞机毁坏。发布本指令的目的,是为了防止由于主缝翼滑轨下止动块组件内的零件松动或脱落,而导致燃油渗漏并着火。

A、在收到本指令后10天内,详细检查或孔探检查每个主缝翼滑轨下止动块组件,以确认缝翼滑轨硬件(见波音服务信函737-SL-57-084-B图1以及本指令图1中的螺栓、垫圈、下止动块、止动片、以及螺帽)安装是否适当。套管的安装是否正确不需要确认,止动片零件既可安装在缝翼滑轨的内侧也可安装在缝翼滑轨的外侧。如有任一零件丢失或安装不正

确,在下次飞行前,采用按照本指令C段规定的程序批准的方法,安装新的或可以使用的零件;对缝翼滑轨收回腔内进行一次详细检查,以确定是否有外来物碎片(FOD)和损伤。在下次飞行前,采用按照本指令C段规定的程序批准的方法,去除发现的任何FOD,修复发现的任何损伤。采用波音多用户信息编号1-523812011-1,或1-527463441-1,是确认正确安装、安装新件或可用件、检查有无损伤和FOD、去除FOD和修复损伤的一种批准方法。之后以不超过3000飞行循环的时间间隔,重复本指令A段要求的措施。

B、在收到CAD2007-B737-09后20天内:对螺帽施加50至80英寸/磅之间的力矩,螺栓头必须用该力矩拧紧。
