# CAAC 适 航 指 令

# AIRWORTHINESS DIRECTIVE

编号: CAD2011-MULT-18

一. 标题: 检查驾驶员/副驾驶员座椅

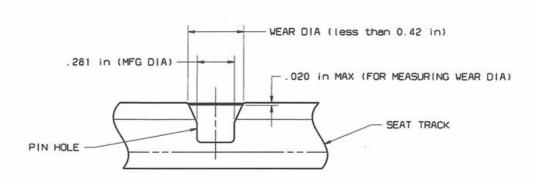
Figure 1. Diameter of seat pin locking engagement hole

- (1)目视检查驾驶员和副驾驶员座椅导轨上会阻止座椅插销正常 锁止到位的污垢和碎片。当检查时发现污垢和碎片的,在下次飞行前, 清除发现的污垢或碎片。
  - (2) 从座椅导轨拆除座椅:
  - (i)拆除座椅止动块:
  - (ii)按需要,从座椅上拆除安全带/肩带;
  - (iii)垂盲调高座椅至最大高度:
  - (iv)保持座椅插销脱开,向前向后滑动座椅至滚轮脱开;
  - (v) 提起座椅搬离飞机。
  - (3)目视检查驾驶员和副驾驶员座椅导轨每个插销约束孔的直径,以确定磨损的情况。如果在导轨表面约束孔开口处有磨损,允许从低于轨道表面0.020英寸处进行测量。必须让这测量点在导轨表面或低于导轨表面不超过0.020英寸之间进行:
  - (i)如果任何约束孔的直径达到或超过0.42英寸(见图 1/figure1),下次飞行前更换导轨。

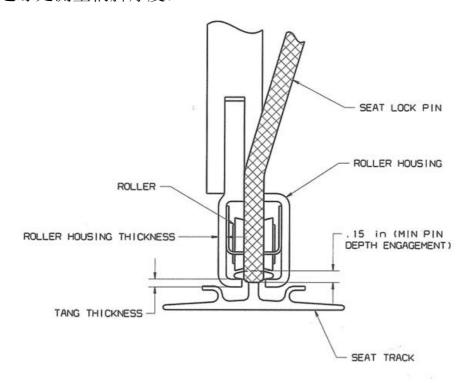
Figure 2. Seat locking pin depth engagement

- (10) 抬起每台座椅前缘消除座椅插销在约束孔的垂直间隙,从这个位置检查每个座椅插销的啮合深度(见图2/figure2)。如果导轨已磨损,从磨损的表面测量该深度,而不是从制造的表面测量:
- (i)如果任何座椅插销测量少于0.15英寸的,下次飞行前,更换或修理需要的座椅部件使座椅插销啮合深度最小达到0.15英寸;
- (ii)修理或更换需要的座椅部件不是本指令第四.1段重复检查要求的终止措施。

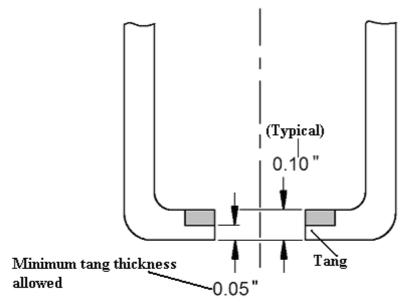
Figure 3. Closeup of seat roller housing and tang thickness

- (iii)不要润滑滚轮、垫圈或轴,因为润滑油会吸附灰尘和其他微粒,可导致紧瑟。
- (5)检查滚轮罩底边柄脚(tang)的厚度(见图2/figure2和图 3/figure3)。由于柄脚的磨损妨碍座椅导轨,在柄脚内侧接触座椅导轨的边缘处测量柄脚厚度:

- (i)如果柄脚厚度少于0.05英寸,在下次飞行前更换滚轮架子;
- (ii)更换滚轮架子不是本指令第四.1段重复检查要求的终止措施。

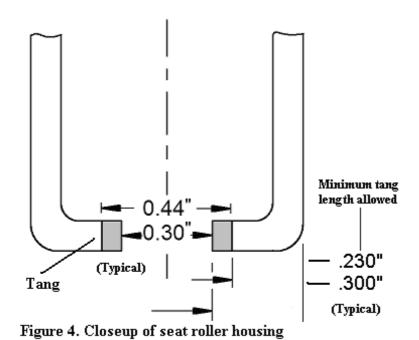
(6)由于柄脚的磨损或变形,检查从柄脚内侧边缘到滚轮支架外侧边缘(弯曲区域)的柄脚长度(见图4/figure4):

(i)剩下的柄脚长度(从柄脚内侧边缘到滚轮支架外侧边缘(弯曲

- 区域))允许的最小值是0.230英寸。如果其测量值少于0.230英寸,在下次飞行前更换滚轮支架;
  - (ii)更换滚轮罩不是本指令第四.1段重复检查要求的终止措施。
- (7)检查弹簧是否能使导轨孔插销保持在正常位置并实现锁止功能。在下次飞行前,更换任何不能提供正常功能的弹簧。
  - (8) 目视检查座椅导轨的裂纹:
- (i)如果座椅导轨裂纹超过表5的裂纹标准的,在下次飞行前,更换座椅导轨;
- (ii)更换座椅导轨不是本指令第四.1段重复检查要求的终止措施。
  - (9)重新安装座椅在导轨上。
  - (i) 抬起座椅进入飞机并放置在导轨上;
  - (ii) 拉开座椅插销让座椅向后滑动,再向前使滚轮重新啮合;
  - (iii)垂直向下调整座椅至舒适的高度;
- (iv)把座椅上的安全带和肩带重新连接好,如果之前已连接到座椅;
  - (v) 重新安装座椅的滑动挡块。

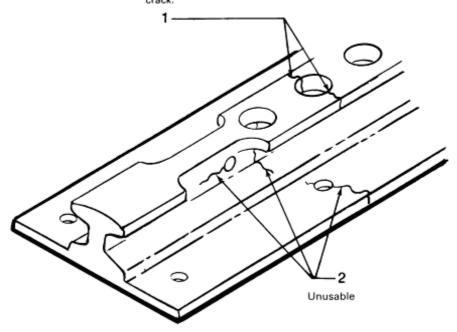
## Figure 5. Seat rail

Counts as one crack. Usable if not closer than one inch to a similar crack.

- Any portion of web or lower flange is cracked (index 2).
- (2) Any crack in crown of rail is in any direction other than right angle to length of rail.
- (3) Number of cracks on any one rail exceeds four, or any two cracks (index 1) are closer than one inch.

Use of seat rail cargo tie-downs is not permissible on seat rails with cracks.
