CAAC 适 航 指 令

编号: CAD2014-A320-26R3

一. 标题: 氧气 - 乘客化学氧气产生器 - 更换

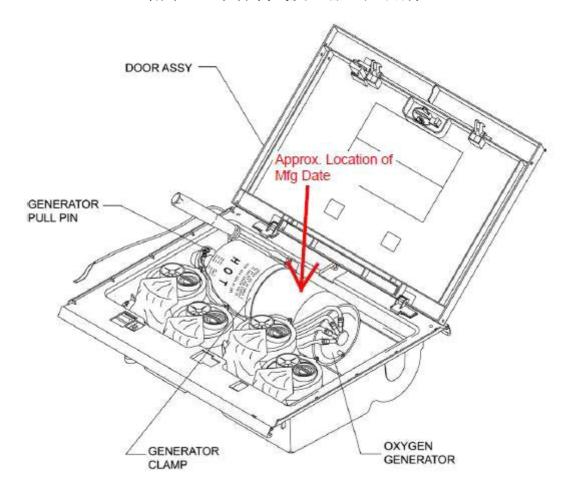
图1 - 日期标识位置(格式为MM-YY)

2. 1在本指令表1要求的完成时间(依适用)内,按照Airbus AOT A35N006-14的说明,识别件号P/N在本指令表1中的每个乘客氧气发生器的生产日期(生产日期标识位置见本指令附录1)。

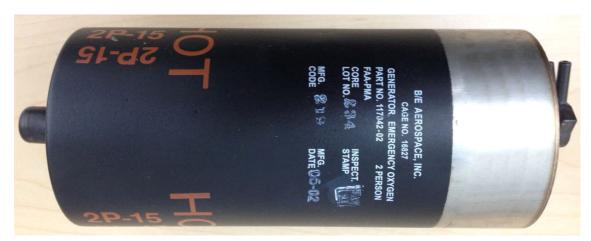
图2 - 生产日期(MFG.DATE 05-02=2002年5月)例子
