CAAC 适 航 指 令

编号: CAD2007-B737-10R1

一. 标题: 检查主缝翼滑轨下止动块组件

在中华人民共和国注册的所有波音B737-600、-700、-700C、-800、-900和-900ER系列飞机。

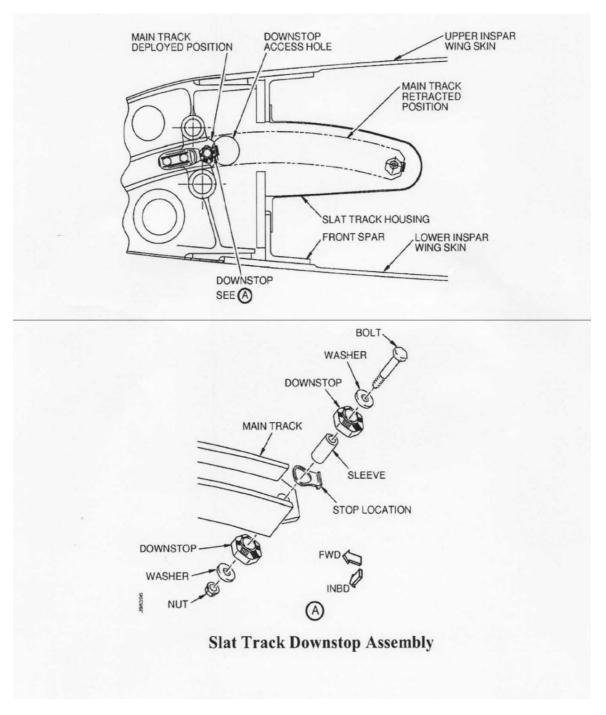
图1 缝翼滑轨下止动块组件

本指令的颁发是由于收到关于主缝翼滑轨下止动块组件的零件从主滑轨脱落的报告。其中一份报告反映:有一个螺帽掉入了主缝翼滑轨收回腔内,并且当缝翼收起时,滑轨碰到脱落的螺帽,并推动其进入滑轨收回腔的内侧并将其刺穿。该营运人报告,发现有燃油从No.5缝翼滑轨收回腔上的放油孔中渗漏。另一份报告反映,初步调查显示,B737-800飞机着陆后收缝翼时,主缝翼滑轨下止动块组件中的脱落的零件刺穿了缝翼滑轨收回腔,引起燃油渗漏和着火,最终导致该飞机毁坏。发布本指令的目的,是为了防止由于主缝翼滑轨下止动块组件内的零件松动或脱落,而导致燃油渗漏并着火。

下止动块组件,以确认缝翼滑轨硬件(见波音服务信函737-SL-57-084-B图1以及本指令图1中的螺栓、垫圈、下止动块、止动片、以及螺帽)安装是否适当。套管的安装是否正确不需要确认,止动片零件既可安装在缝翼滑轨的内侧也可安装在缝翼滑轨的外侧。如有任一零件丢失或安装不正确,在下次飞行前,采用按照本指令C段规定的程序批准的方法,安装新的或可以使用的零件;对缝翼滑轨收回腔内进行一次详细检查,以确定是否有外来物碎片(FOD)和损伤。在下次飞行前,采用按照本指令C段规定的程序批准的方法,去除发现的任何FOD,修复发现的任何损伤。采用波音多用户信息编号1-523812011-1,或1-527463441-1,是确认正确安装、安装新件或可用件、检查有无损伤和FOD、去除FOD和修复损伤的一种批准方法。之后以不超过3000飞行循环的时间间隔,重复本指令A段要求的措施。

B、在收到CAD2007-B737-09后20天内:对螺帽施加50至80英寸/磅之间的力矩,在施加该力矩时螺栓头必须固定。
