CAAC 适 航 指 令

AIRWORTHINESS DIRECTIVE

编号: CAD2013-M900-01

- 一. 标题: 检查/更换主旋翼桨叶紧固螺栓
- 二. 适用范围:

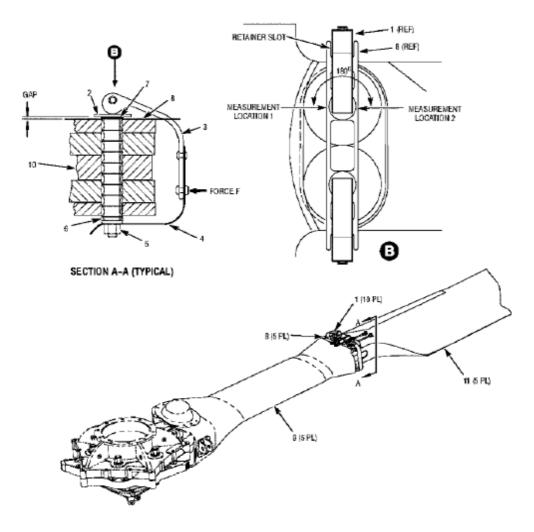
Figure 1 to Paragraph (e) Gap and Force Check of the Blade Retention Bolts

- 1、 每天首次飞行前:
- 1.1 目视检查每个螺栓是否有失效。螺栓的失效可能表现为螺栓 从螺栓孔移动出来,或者和其他被检查的螺栓有不一致的延伸,高于 或低于其他被检查的螺栓(一个失效的螺栓会从螺栓孔移出)。
 - 1.2 目视检查件号 (P/N) 为900R2100009-101或-103的止推垫圈

和限动垫圈之间的间隙。止推垫圈见下图第2项,限动垫圈见下图第8 项。

- 1.3 本指令第四.1.1段和第四.1.2段要求完成的工作,可由符合适用运行规章要求的拥有者/营运人(飞行员)进行,并且必须按适用运行规章的有关要求签署飞机维修记录以证明符合本指令,并保留记录。
- 1.4 如果有任何迹象显示螺栓失效或止推垫圈和限动垫圈之间 没有间隙的,在下次飞行前,拆除螺栓及检查是否有裂纹。用适航的 螺栓更换任何有裂纹的螺栓。
- 2、在300使用小时(TIS)内,且之后以不超过300个TIS的间隔, 检查每个螺栓止推垫圈和限动垫圈之间的间隙。
- 2.1 确定是否安装有一个0形密封圈。安装任何丢失的0形密封 圈。
- 2.2 如果止推垫圈和限动垫圈之间没有间隙的,在下次飞行前, 拆除螺栓及检查是否有裂纹。用适航的螺栓更换任何有裂纹的螺栓。
- 2.3 如果止推垫圈和限动垫圈之间有间隙的,在两个位置,相隔 180度,用测隙规测量间隙。如果在任一位置间隙超过0.100英寸(2.54毫米)的,在下次飞行前,拆除螺栓及检查是否有裂纹。用适航的螺栓更换任何有裂纹的螺栓。
