CAAC 适 航 指 令

编号: CAD2005-R022-01

一. 标题: 检查并更换门组件

本指令适用于安装有由Tech-Tool Plastics公司生产的门组件且该门组件已根据STC No. SR09189RC进行改装的R-22系列直升机。

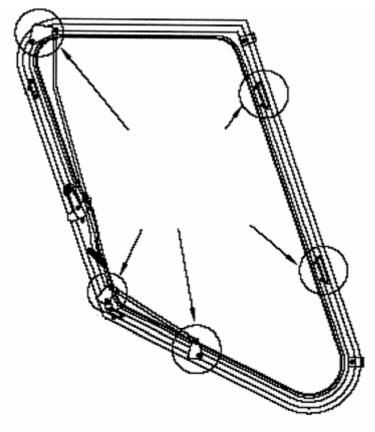
图1 门组件(左侧)向外看视图

在飞行过程中舱门上的窗户或门组件从直升机上脱离可能造成尾桨 叶的损坏并导致直升机失控。为避免类似事件的发生,自本指令生效 之日起,要求完成以下工作,除非己事先完成:

- 1、自2005年8月26日起30天内,根据以下要求检查左侧和右侧门组件:
- 1)目视检查每个机长和副驾驶门组件整体框架,以确定本指令图 1标示的位置是否有裂纹。如果发现有裂纹,下次飞行前,用适航的门

组件(左侧门组件件号(P/N)为 R-22-101-51或R-22-101-53,右侧门组件件号(P/N)为R-22-101-52或R-22-101-54)替换有裂纹的门组件。如用于替换的门组件件号(P/N)为R-22-101-51或R-22-101-53(左侧门组件),或者R-22-101-52或R-22-101-54(右侧门组件),根据Tech-Tool Plastics 安装指南TTP-1R 修改版A(1997年11月21日颁发)或Tech-Tool Plastics 服务通告No. TTP2005-01修改版A(2005年2月1日颁发)标题为"门封严装置的安装"和"开口销安装"部分的要求进行安装。

- 2、完成本指令第四.1段要求的检查工作后,以不超过100使用小时的间隔,目视检查机长和副驾驶门组件整体框架在本指令图1标示位置是否有裂纹。
- 3、如果发现裂纹,下次飞行前,用适航的门组件(左侧门组件件号(P/N)为R-22-101-51或R-22-101-53,右侧门组件件号(P/N)为R-22-101-52或R-22-101-54)替换有裂纹的门组件。如用于替换的门组件件号(P/N)为R-22-101-51或R-22-101-53(左侧门组件),或者R-22-101-52或R-22-101-54(右侧门组件),根据Tech-Tool Plastics安装指南TTP-1R 修改版A(1997年11月21日颁发)或Tech-Tool Plastics服务通告No. TTP2005-01修改版A"门封严装置的安装"和"开口销安装"部分的要求进行安装。
- 4、如在本指令要求的检查工作中发现任何门组件框架上有裂纹, 30天内报告所在地民航地区管理局适航审定处。报告的内容应包括对 裂纹的描述和所涉及的直升机型号。
