# CAAC 适 航 指 令

编号: CAD2010-MULT-28

一. 标题: 检查并拆除 Spectrolab Nightsun XP 探照灯

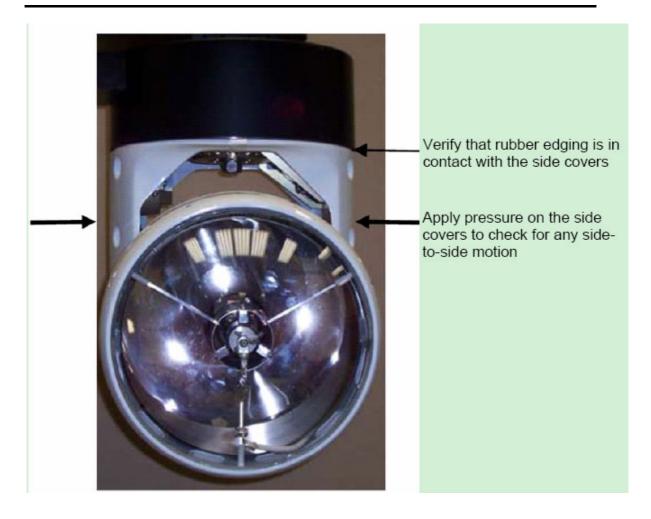
下图为检查区域的图示:

在一次事故中发现Nightsun XP的探照灯存在振动现象,调查显示探照灯平衡架的顶部六角螺母松动。如果对此不加以纠正,可能会导

致顶部套筒的橡胶边缘和平衡架之间存在间隙,降低探照灯的瞄准精度和稳定性能,造成姿态极度振动。如果螺母完全脱离,探照灯或者平衡架可能会从直升机上脱落,仅由内部线缆连接或完全脱落,对直升机或地面人员造成伤害。

- 1. 自本指令生效之日起的下一次飞行前,并且在以后每天的第一次飞行前,完成下列措施:
- (1.1)对探照灯顶部套筒橡胶边缘(P/N 033381)与侧边封套(P/N 033286)之间的间隙进行目视检查。橡胶边缘应该物理贴合侧边封套;
- (1.2) 试着向一侧移动探照灯。顶部套筒橡胶边缘(P/N 033381) 与侧边封套(P/N 033286) 之间不应该存在间隙,也不应该感觉到移动。
- 2. 如果在上述任一检查中发现缺陷存在,在检查后的下一次飞行前,拆除探照灯组件,并联系相关制造商或设计商。
- 3. 自本指令生效之日起,任何人不得在任何直升机上安装件号为033295的Spectrolab Nightsun XP转向架组件。

因此,本指令要求在每次飞行前进行重复检查以确保正确安装,如果发现缺陷,拆除探照灯。
