CAAC 适 航 指 令

编号: CAD2004-CRJ2-03

- 一. 标题: 防止襟翼系统失效
- 二. 适用范围:

加拿大庞巴迪公司,CL-600-2B19型支线喷气飞机,序列号从7003到7903。

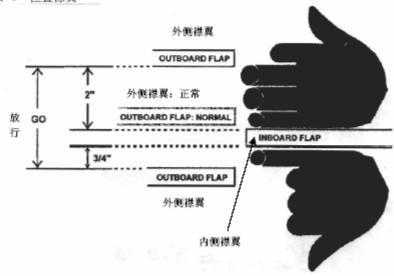
1. 8° 位置襟翼

如果外侧襟翼位置超出了下面所示"放行"(GO)的范围,需要在下次飞行前按照本指令第II部分进行修理

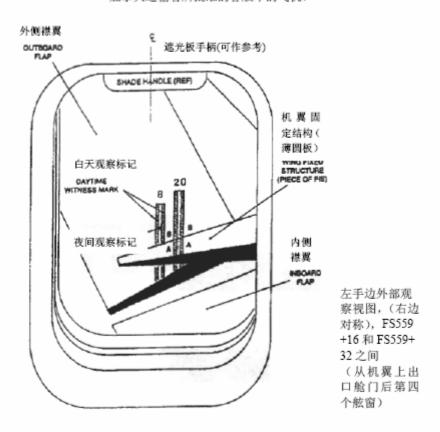
外侧襟翼在 8°或 20°起飞位置时放行/不放行标准范围

- 1. 图示襟翼于 20°位置;如果适用,8°位置类似,使用8°指示条
- 在良好的能见度条件下,检查可以从飞机过道处进行。如果可见度条件仅能 勉强观察(例如凝结的水气,雾,舷窗上的除冰液等),则需要靠近舷窗观察。 夜间,可能需要闪光灯。
- 3. 本检查中, 舷窗"中心区域"是指遮光板手柄垂直下方处。

- A. 通过机翼上出口舱门后第四个舷窗(不包括机翼上出口舱门上的舷窗) 中心观察(参见注3)
- B. 如上图 20°为例所示,如果白天和/或夜间机翼固定结构(薄圆板)上的 指示条(A-A)与外侧襟翼上所选择位置(8°或 20°)相应的指示条(B-B) 完全对齐(align),襟翼则处于起飞的正确位置。
- C. 如果观察标记是否对齐不能确切的加以肯定,那么,在起飞之前,根据 本指令附录第一部分和第二部分进行襟翼外部检查(从飞机外部)
