## INFORME TECNICO DE MANTENIMIENTO

| CLIENTE: | SAN MIGUEL INDUSTRIAS PET S.A. | REFERENCIA: | AREA: INYECCION | OT: | 3057 - 2025 |
| EQUIPO: | CAJA REDUCTORA FAJA ROBOT PN 80300392 | N° GUIA: | T011-0002279 | O. C. | 4500349179 |

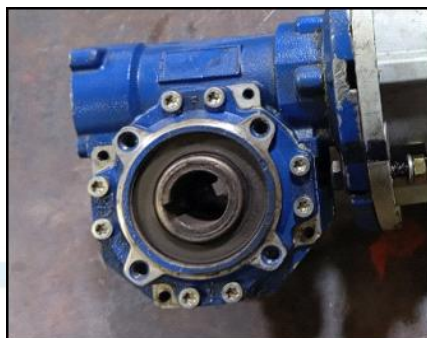
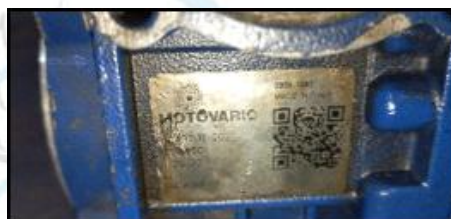
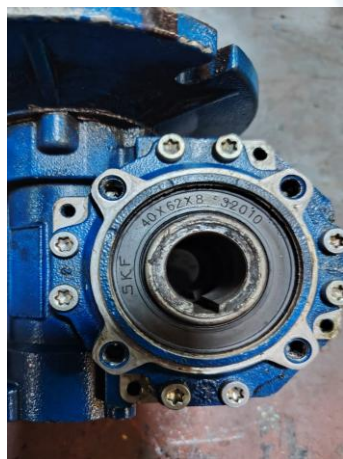
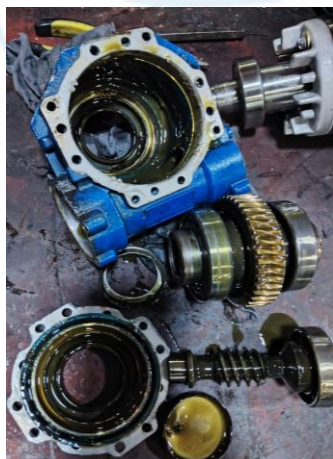
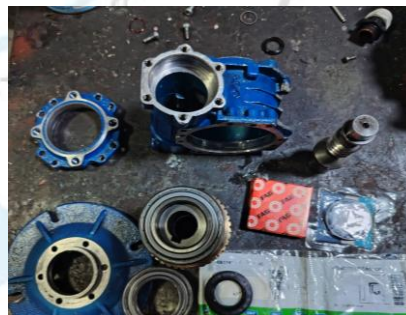
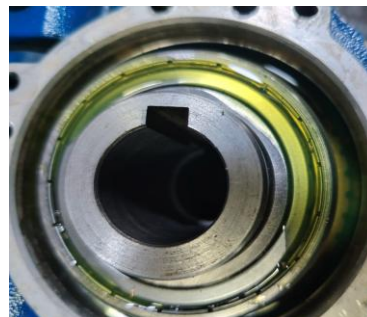
## EVIDENCIAS FOTOGRAFICAS

- ❑ EJE DE CORONA CON DESGASTE
- ❑ CANAL CHAVETERO DEL SINFIN CON DESGASTE
- ❑ RODAMIENTOS COLAPSADOS
- ❑ RETENES DAÑADOS
- ❑ ROSCAS DE LA TAPA BRIDA DAÑADAS

- ❑ FABRICACION DE CANAL CHAVETERO
- ❑ FABRICACION DE EJE DE CORONA
- ❑ REPARACION DE DE ROSCA M6 DE LA CAJA REDUCTORA (6 PERNOS)

- ❑ CAMBIO DE CHAVETA
- ❑ CAMBIO DE ACEITE
- ❑ CAMBIO DE RETENES
- ❑ CAMBIO DE TAPA CIEGA
