**BIÊN BẢN KIỂM TRA SỰ CỐ**  
**Tình trạng kỹ thuật, sự cố hư hỏng**  
**(Áp dụng cho thiết bị sơ chế cao su)**

Số BB: MT2404262954

Tiến hành kiểm tra sự cố kỹ thuật máy: Máy cán 3 trục 1, số hiệu nhận dạng: MC-3T1

**GIẤY ĐỀ NGHỊ SỬA CHỮA**  
**(Áp dụng cho sửa chữa thiết bị sơ chế cao su)**

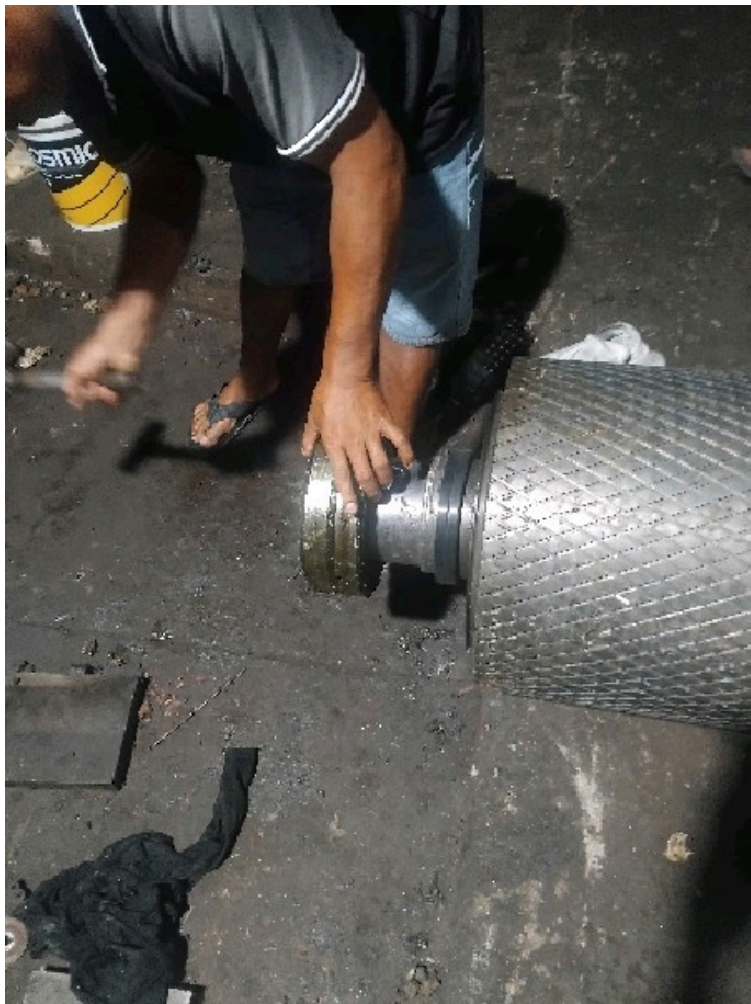
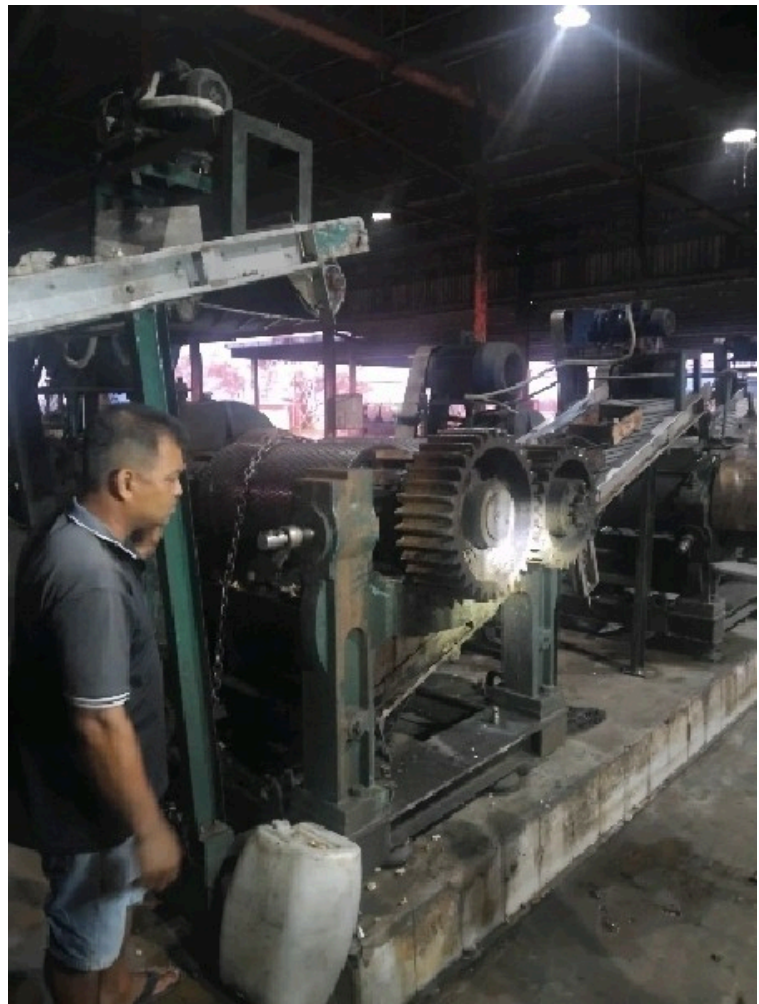
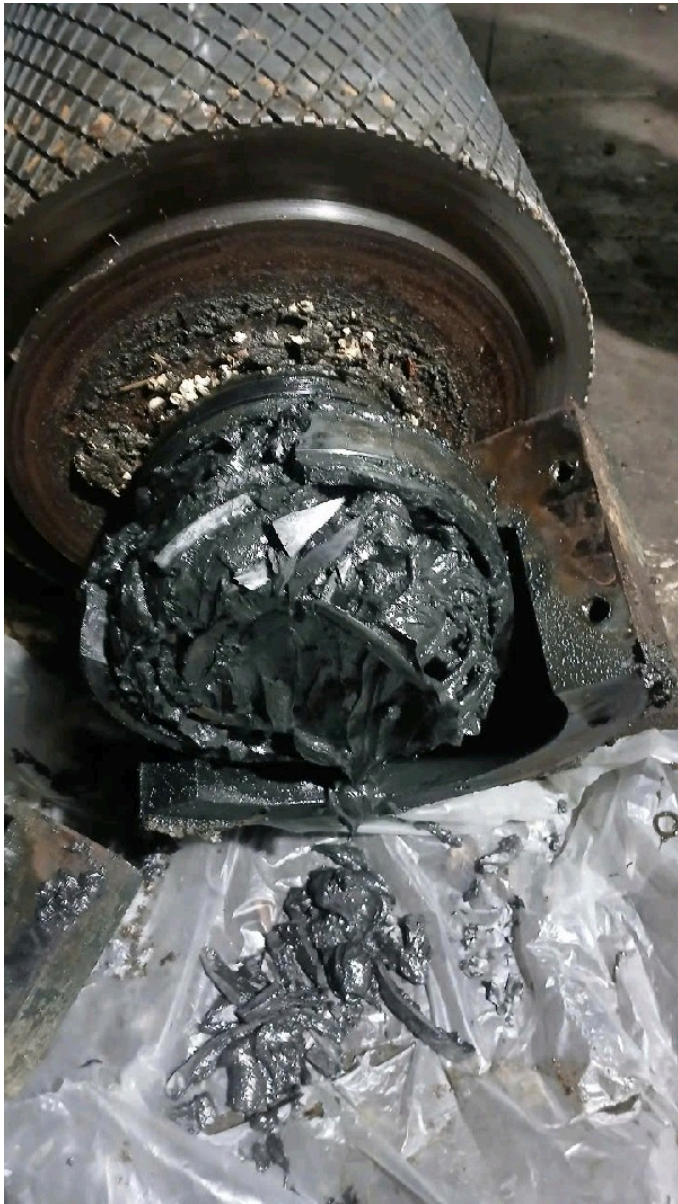
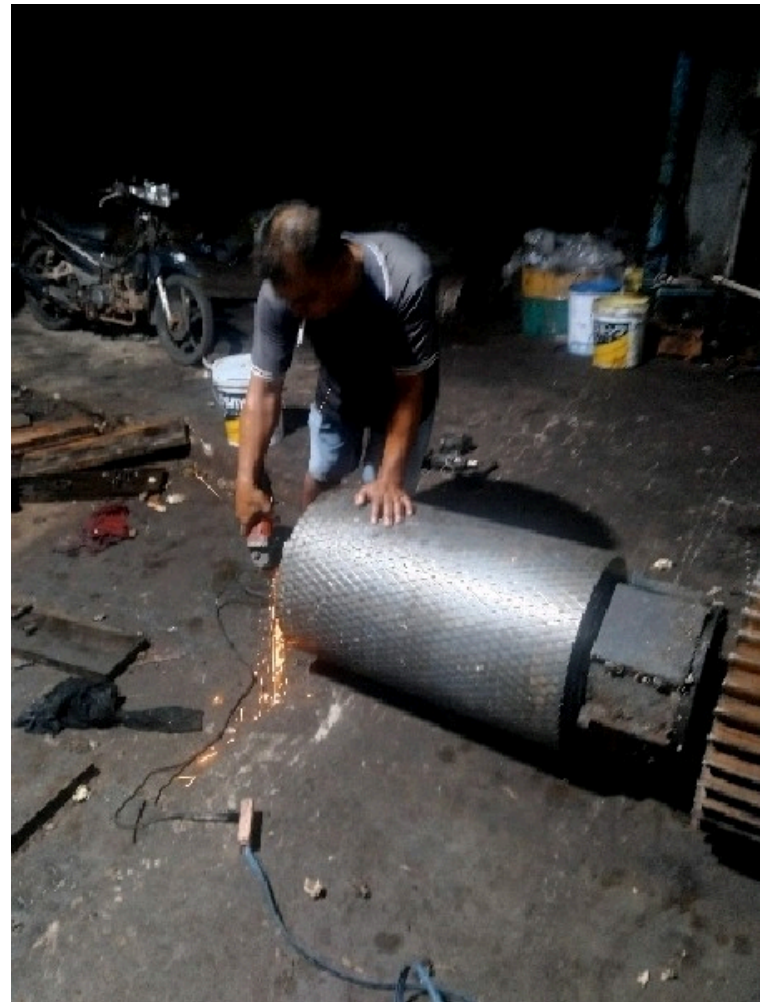
Tình trạng sự cố: Bể bạc đạn 23132 máy cán 3 trục 1. Vị trí: bên trái phía dưới ( bên không nhôm ).

Nguyên nhân sự cố: Hư do tiếp xúc thường xuyên với nước từ băng tải làm loãng mỡ gây ra hiện tượng ăn mòn, rỉ sét dẫn đến bể vòng bi.

Cách khắc phục, xử lý: Thay bạc đạn 23132 cũ.

Chúng tôi cùng tiến hành kiểm tra chất lượng sửa chữa. Kết quả như sau:  
Khối lượng đã sửa chữa, thay thế phụ tùng: Thay bạc đạn 23132 cũ., .  
Chất lượng: Đạt  
Giá trị sửa chữa: 0\$.  
Kết luận:
