MC-Bauchemie

E.T.A Bezerros

Tratamento de fissuras passantes nas paredes do Decantador de Iodo na ETA Bezerros. Realização de colmatação das fissuras e trincas utilizando adesivo epóxi MC-Dur 1300 TX. Utilização de Bicos de Perfuração e Adesão MC-Bauchemie. Preenchimento das fissuras com o MC-Injekt 1264 Compact.

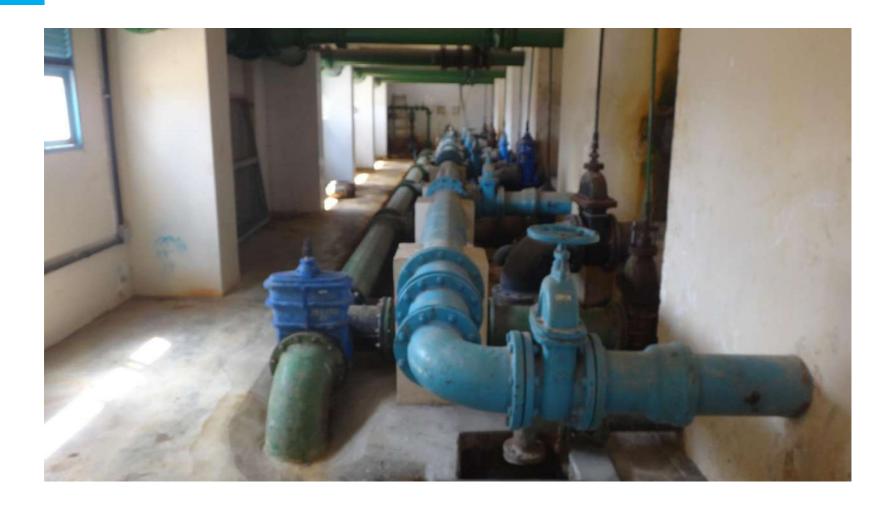
Imagem – 01.

E.T.A Bezerros

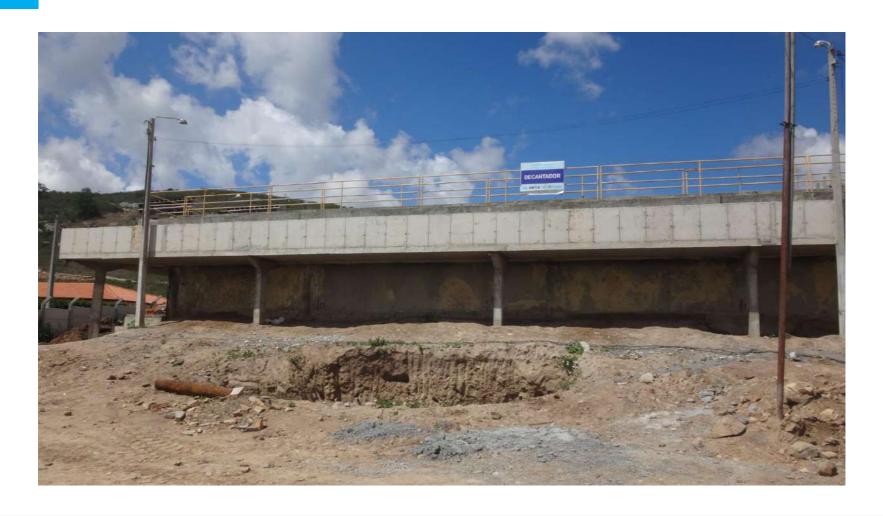
Imagem – 02.

Decantador de lodo.

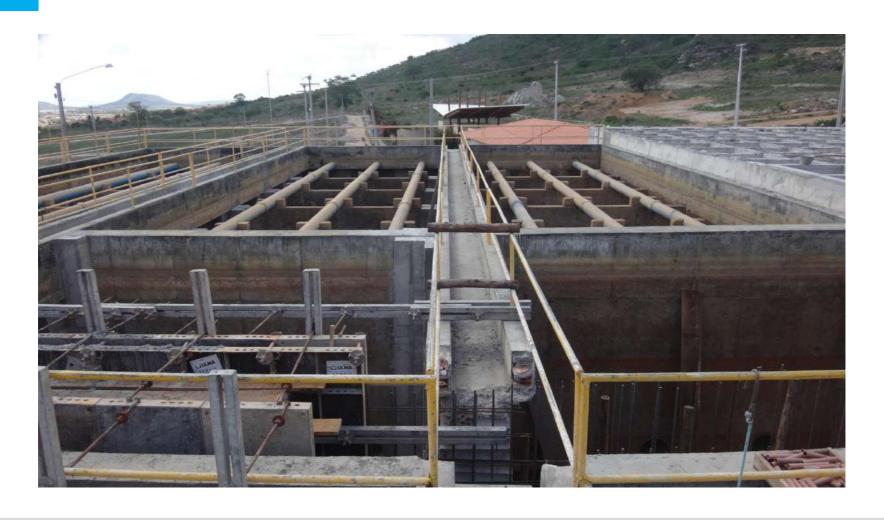
Imagem – 03.

Decantador de lodo.

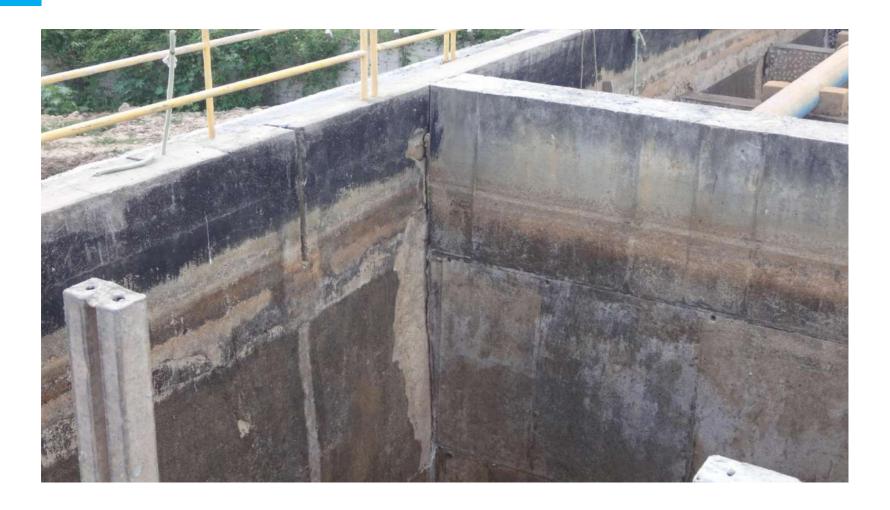
Imagem – 04.

Trincas nas junções de paredes.

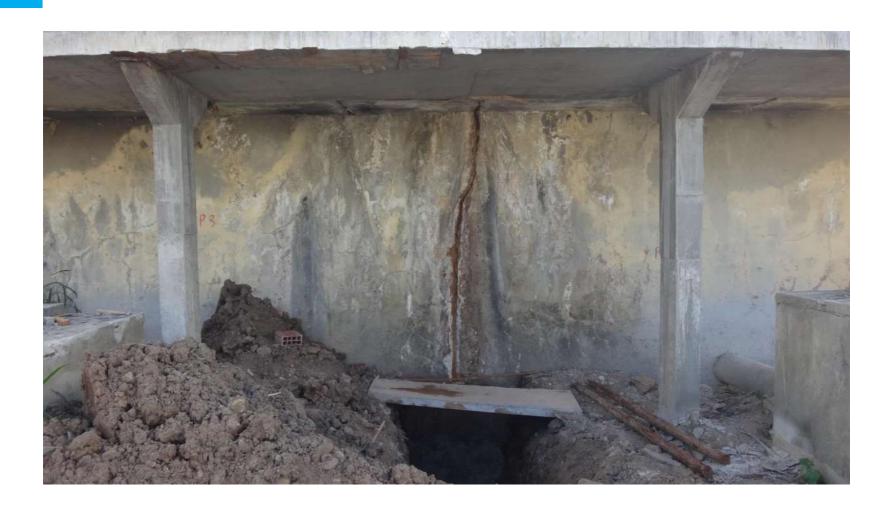
Imagem – 05.

Trinca na face externa da parede.

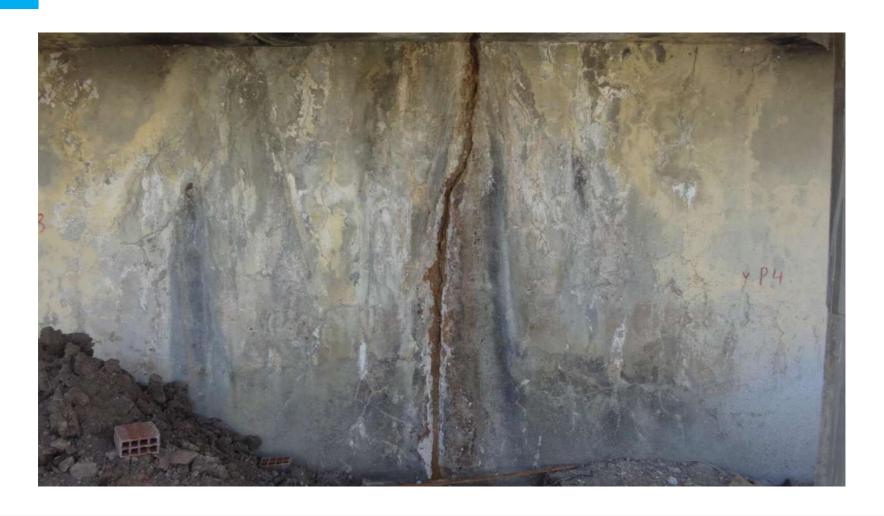
Espessura variando entre 1,0 mm e 2,2 cm.

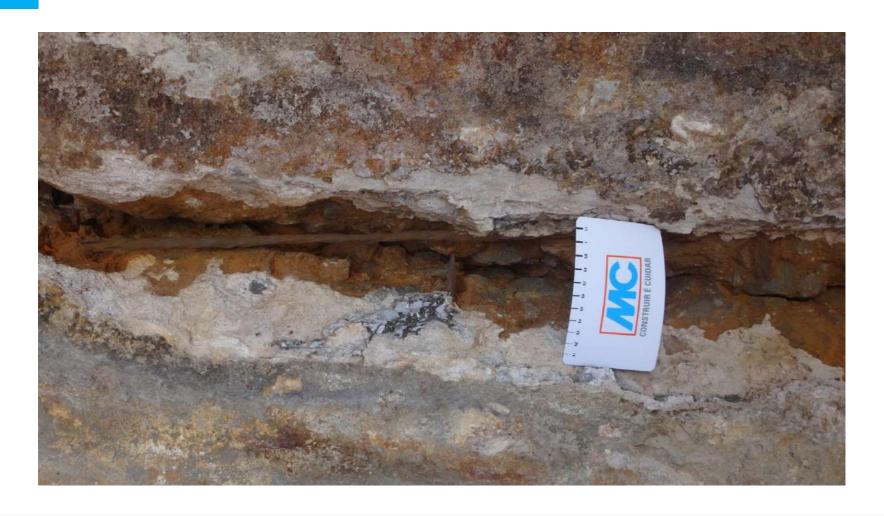
Imagem – 07.

Visualização na horizontal.

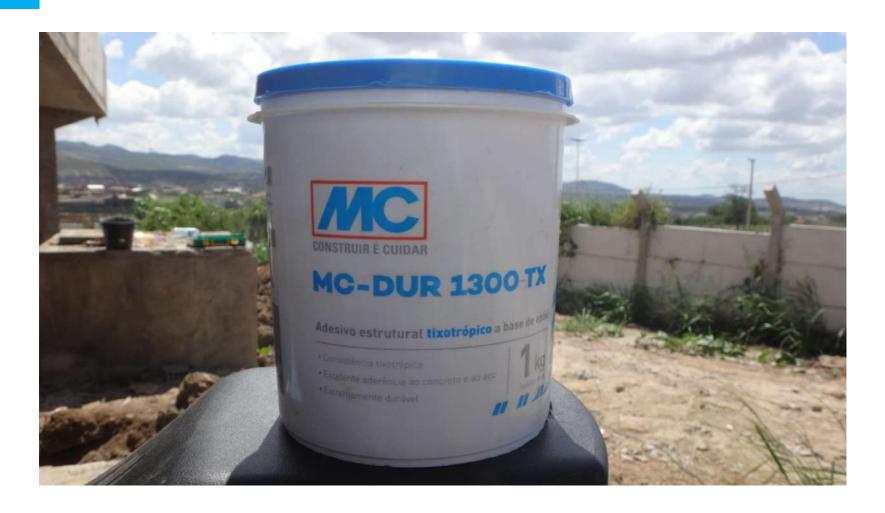
Imagem – 11.

MC-Dur 1300 TX.

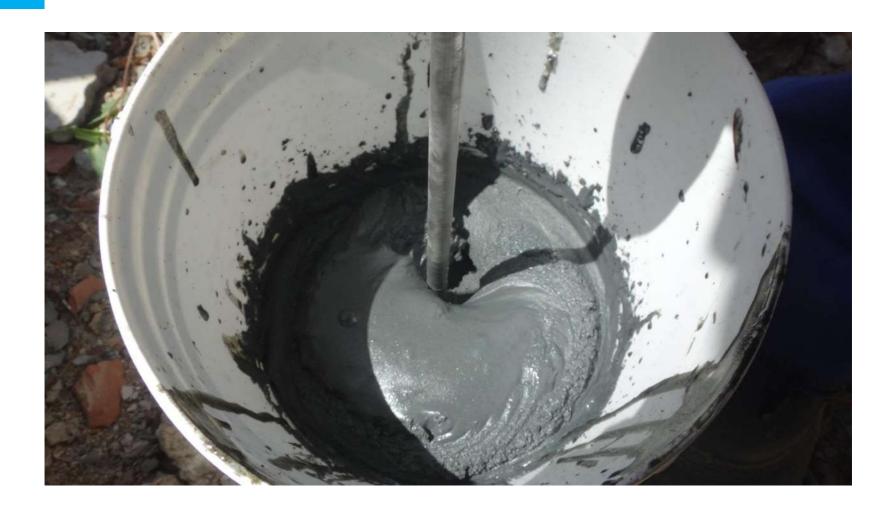
Imagem – 12.

Aspecto do MC-Dur 1300 TX durante a mistura.

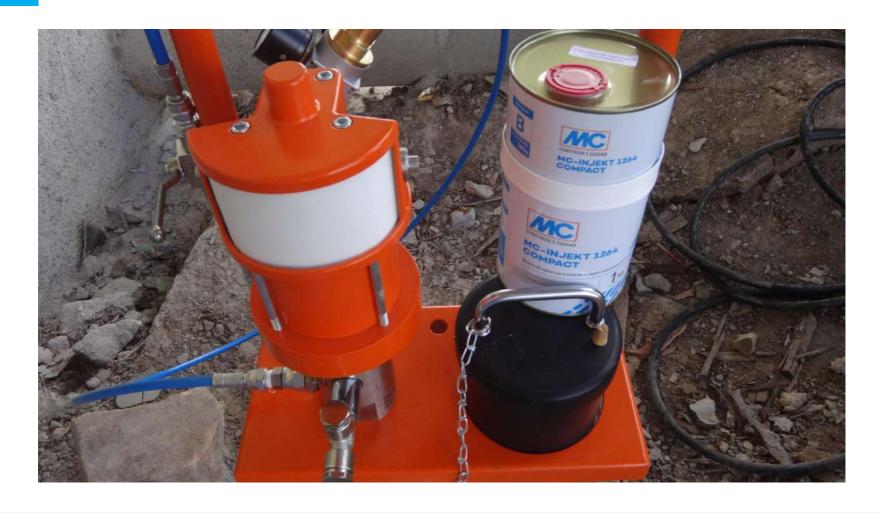
Imagem – 18.

Bomba MC-i510.

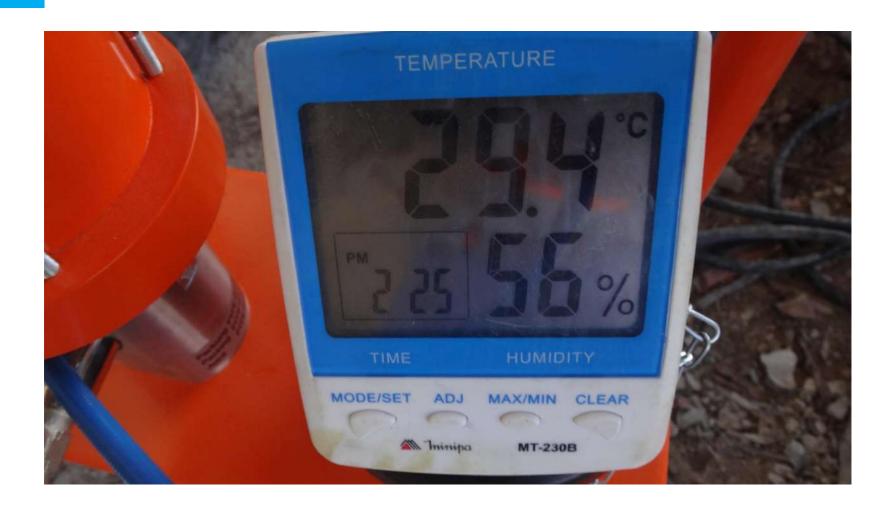
Imagem – 19.

Temperatura ambiente e umidade relativa do ar.

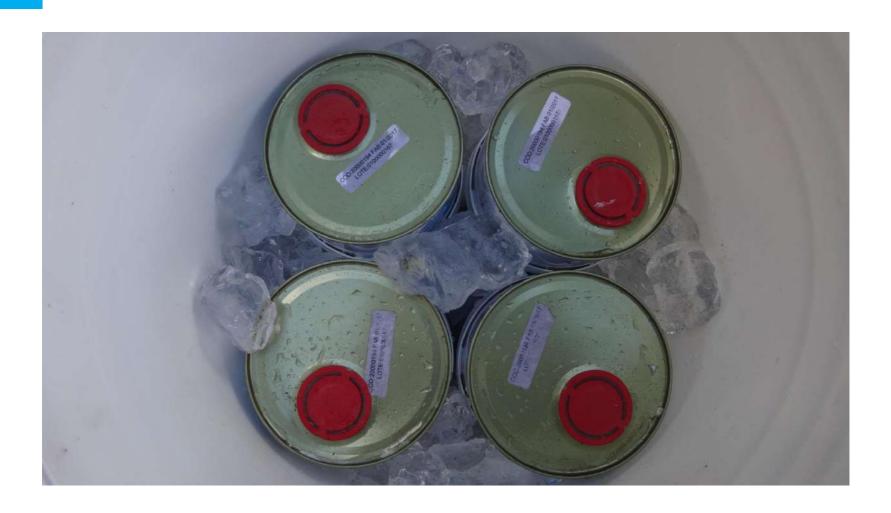
Imagem – 20.

Resina MC-Injekt 1264 Compact sendo resfriada.

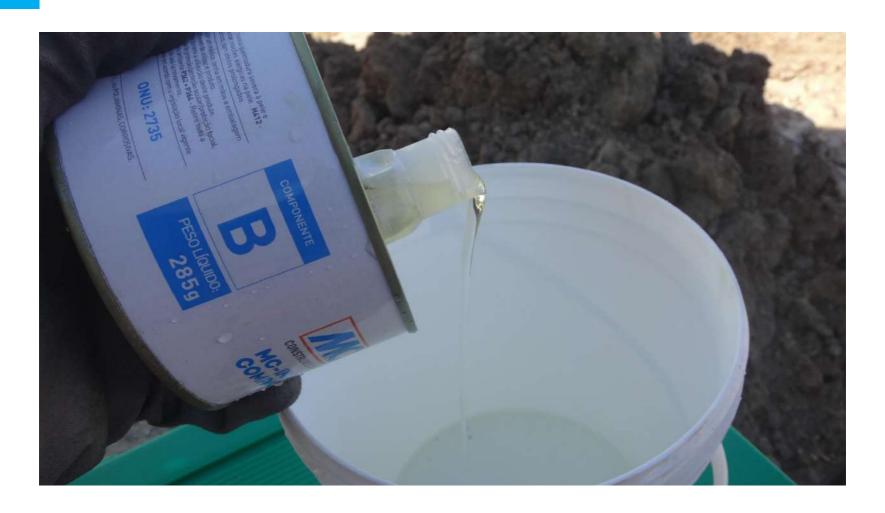
Imagem – 21.

Adição do componente B para mistura.

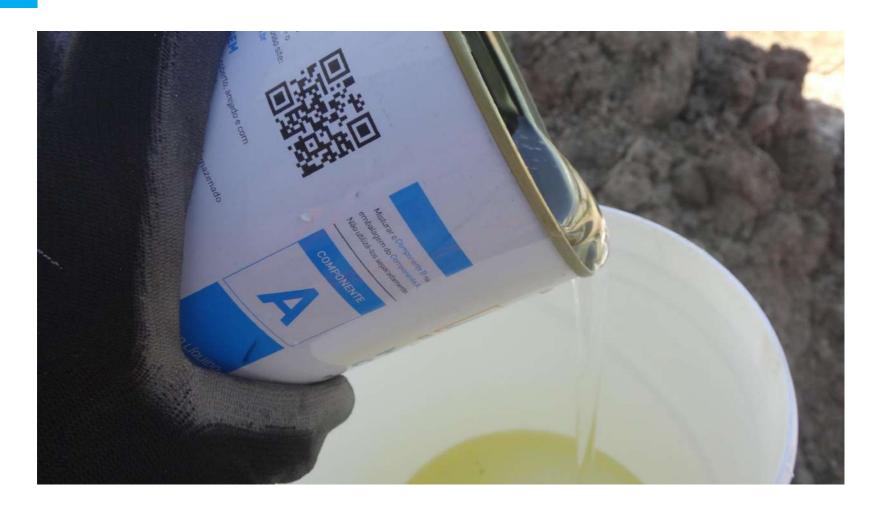
Imagem – 22.

Adição do componente A para mistura.

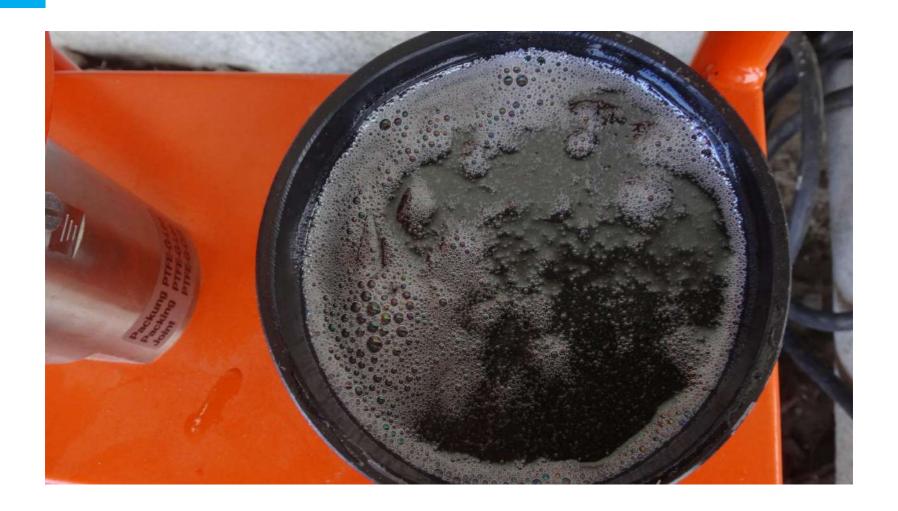
Imagem – 23.

Aspecto do MC-Injekt 1264 Compact após a mistura.

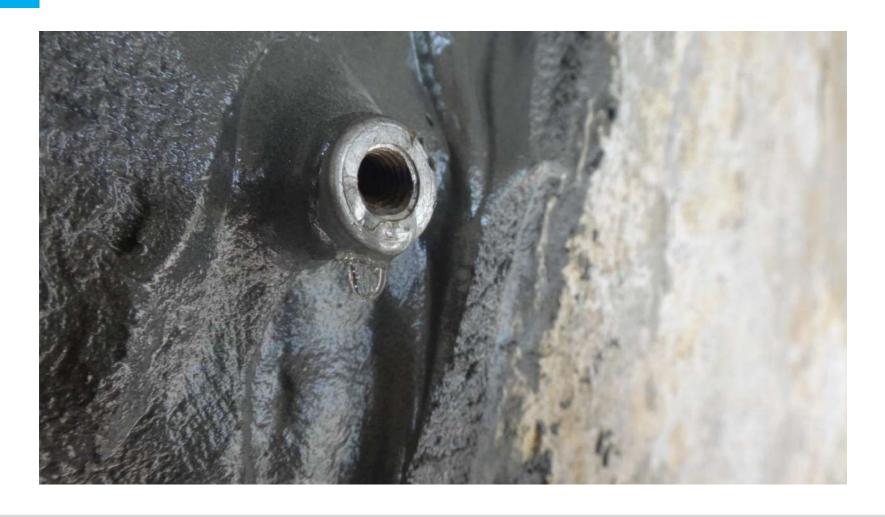
Imagem – 31.

MC-Injekt 1264 Compact.

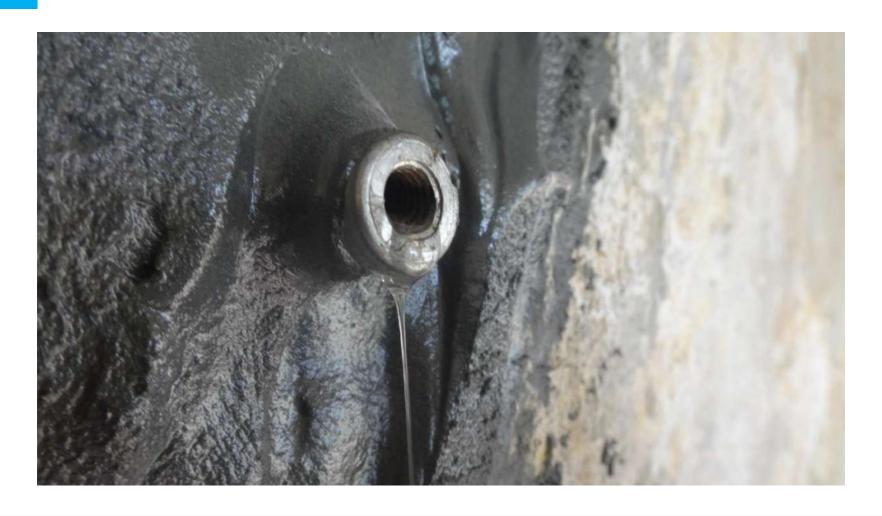
MC-Injekt 1264 Compact.

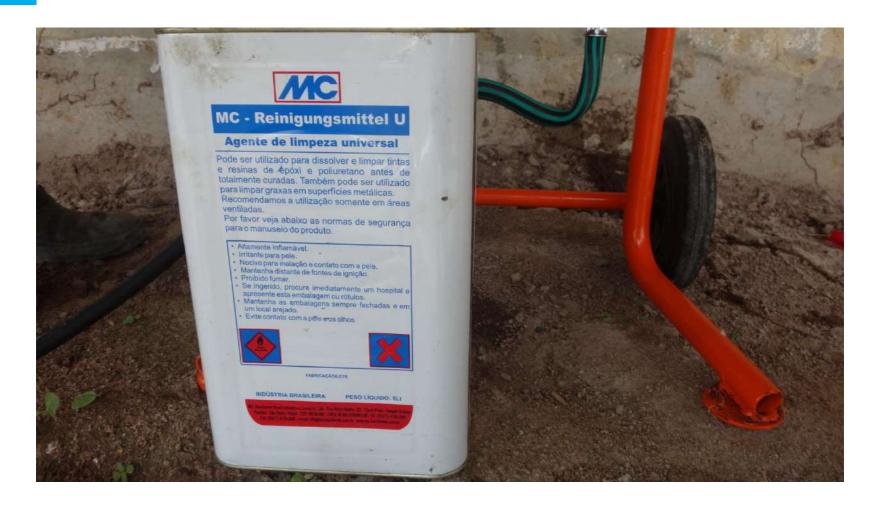
Imagem – 35.

Agente de limpeza MC-Reinigungsmittel U.
