Residencial Vila Claudete – Cabo de Santo Agostinho-PE.

Impermeabilização do reservatório de concreto no residencial Vila Claudete – Cabo de Santo Agostinho-PE.

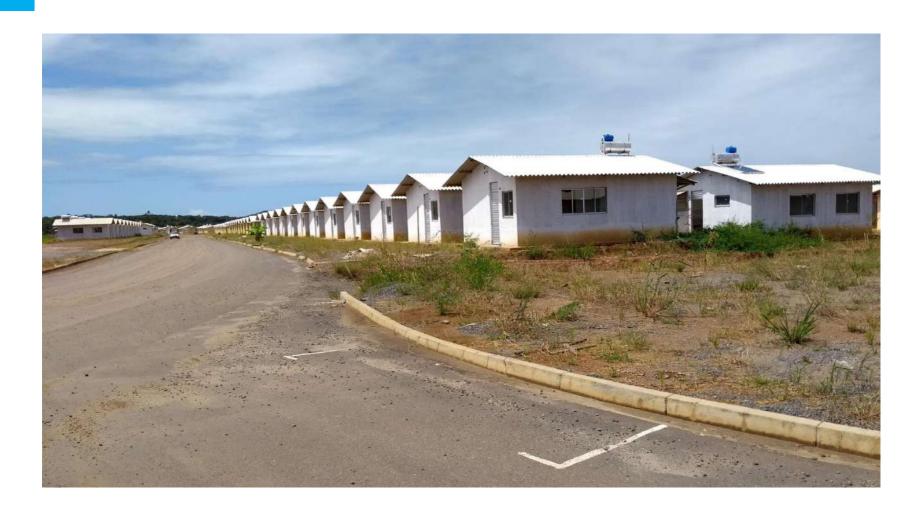
Imagem – 01.

Residencial Vila Claudete – 2.820 Casas.

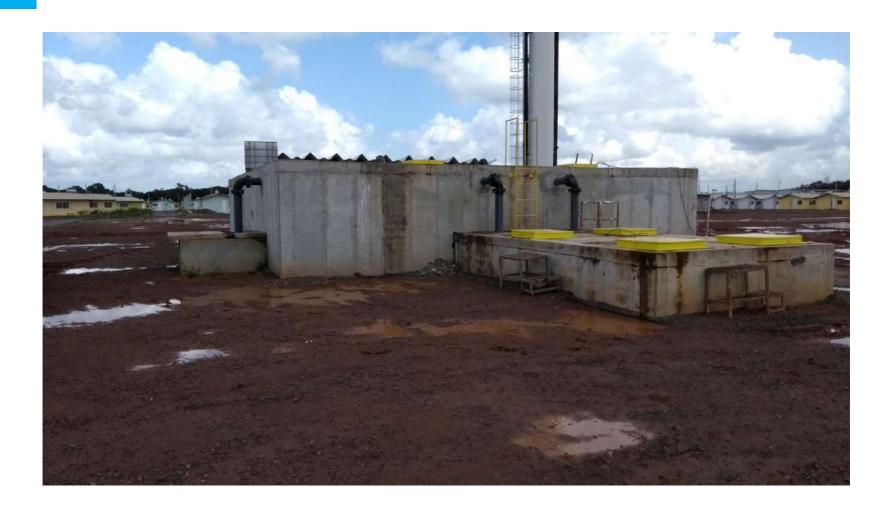
Imagem – 02.

Reservatório em concreto, 700 m² divididos em 4 células.

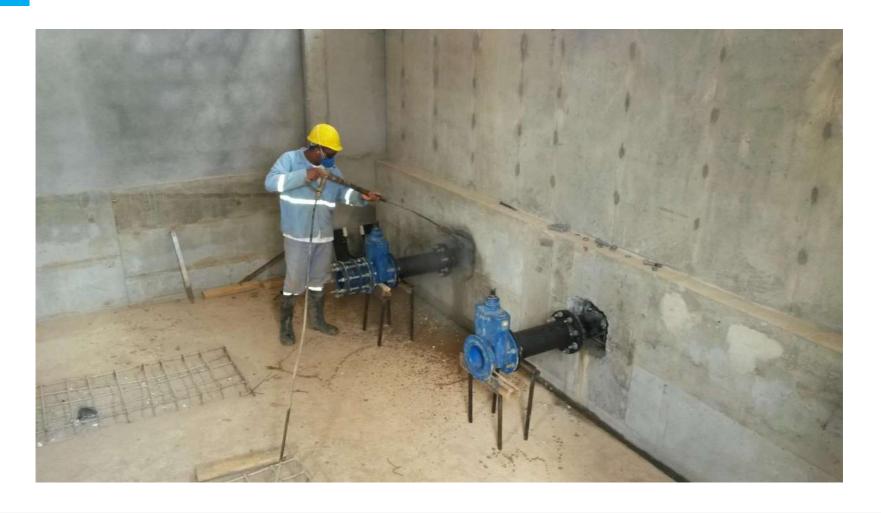
Imagem – 03.

Junção tubulação/concreto, hidrojateamento para eliminar partículas soltas.

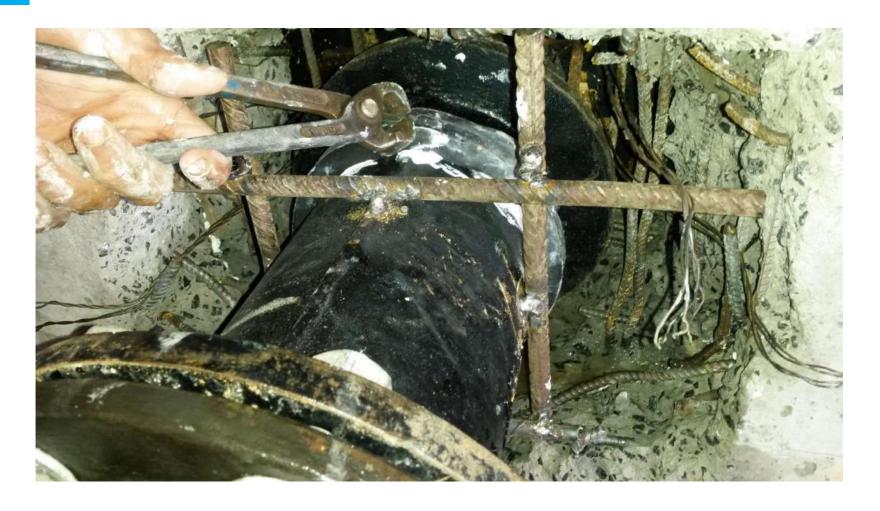
Imagem – 04.

Fixação do perfil hidroexpansivo ao redor do tubo utilizando selante e arame.

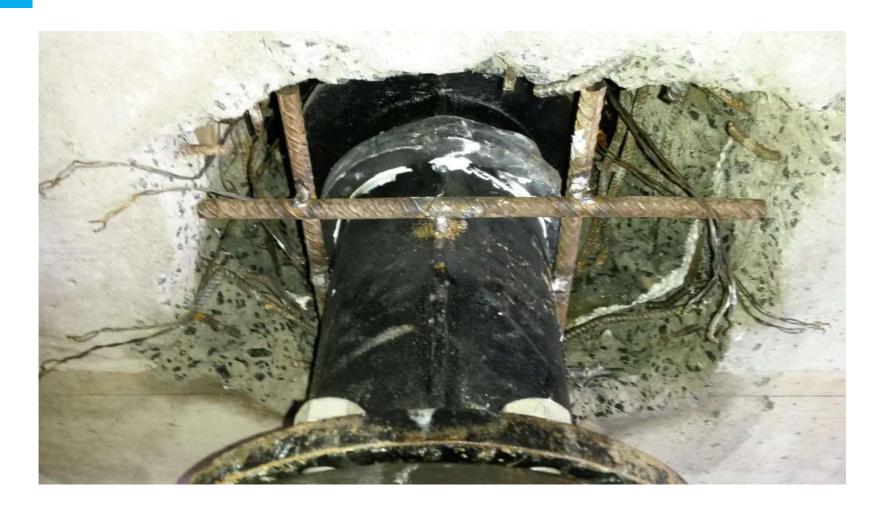
Imagem – 05.

Perfil fixado.

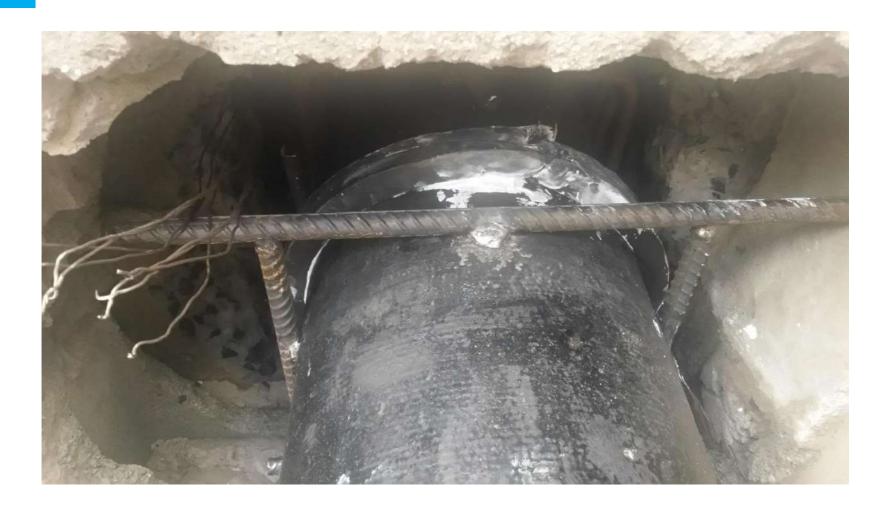
Imagem – 06.

Perfil Fixado.

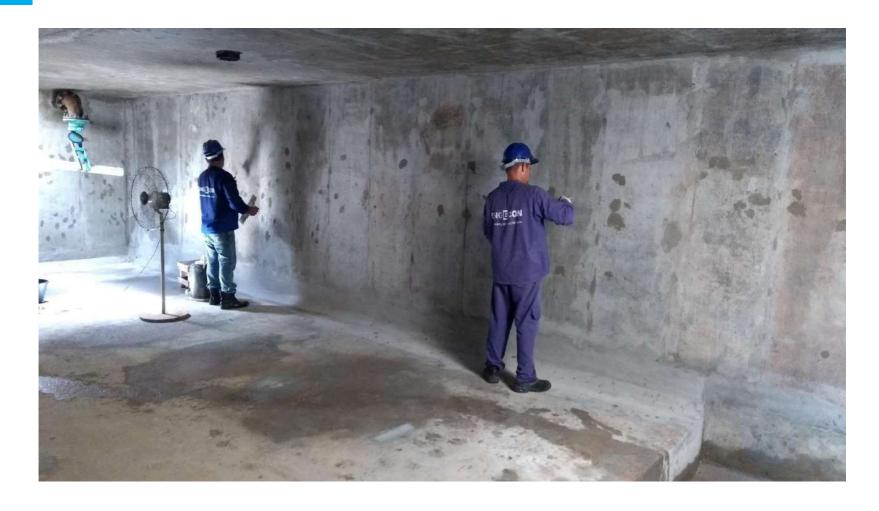
Imagem – 07.

Preenchimento da porosidade aberta ≥ 10 mm, utilizando Xypex como Drypack (6:1).

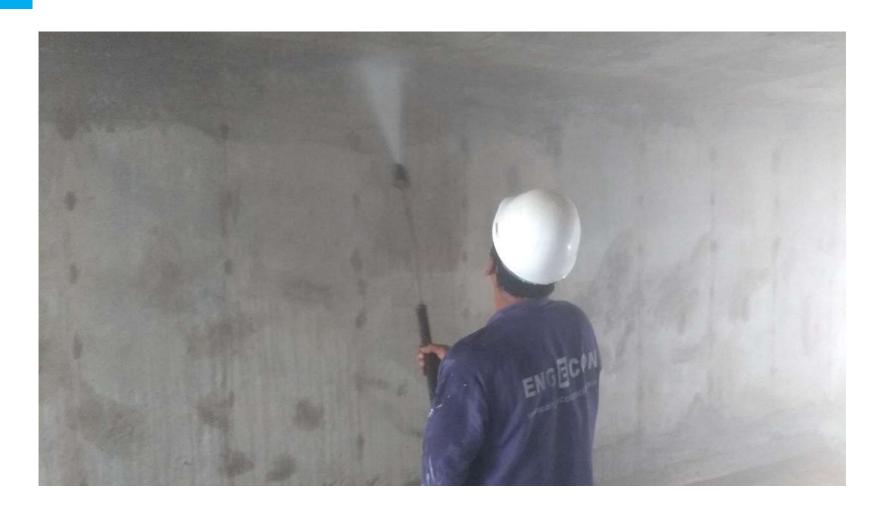
Hidrojateamento para expor a porosidade do substrato.

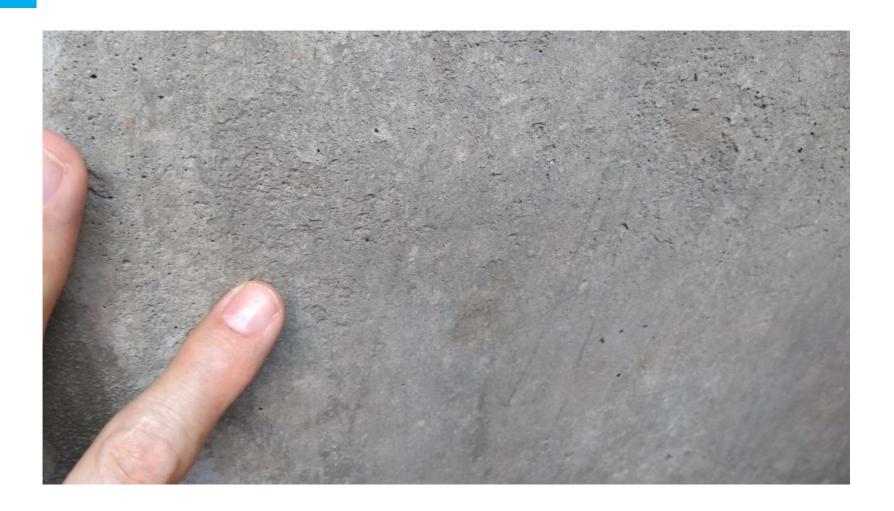
Imagem – 09.

Substrato limpo e rugoso.

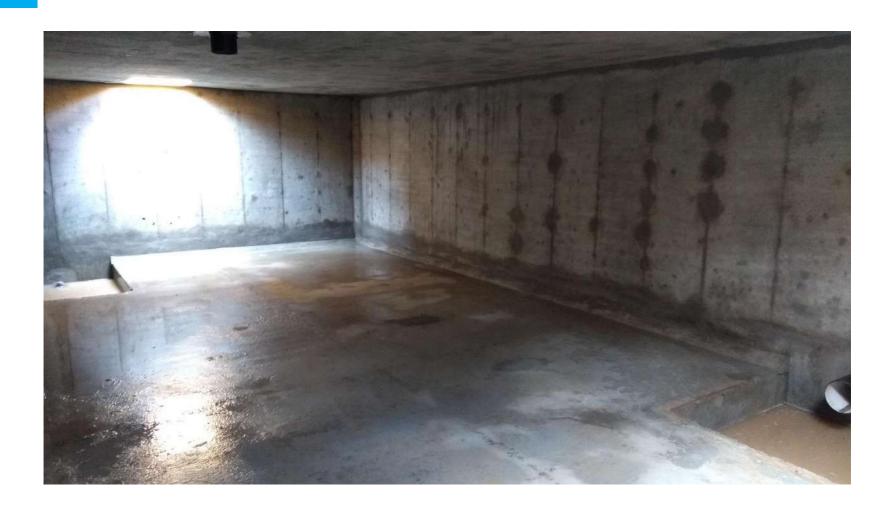
Imagem – 10.

Substrato hidratado antes da aplicação do Sistema Xypex.

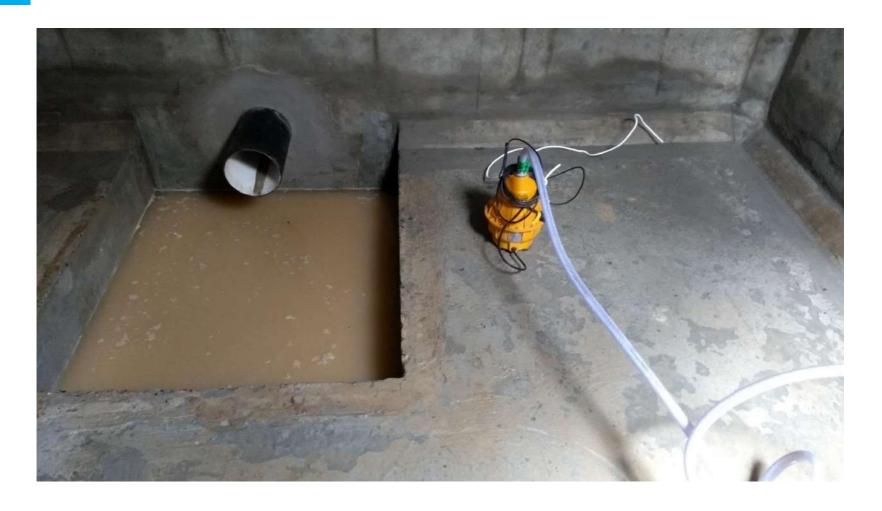
Imagem – 11.

Caixa de drenagem a ser esvaziada para aplicação do Sistema Xypex.

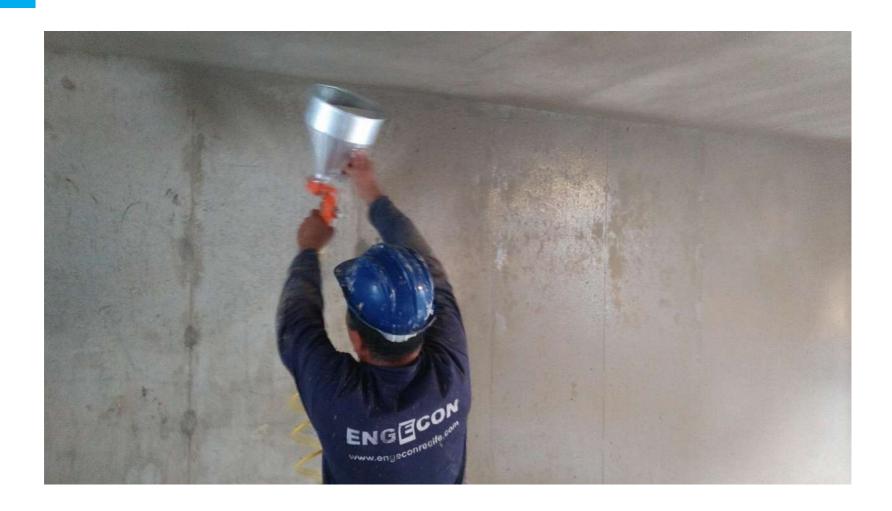
Imagem – 15.

Aplicação da 1ª demão, Xypex Concentrado por Spray.

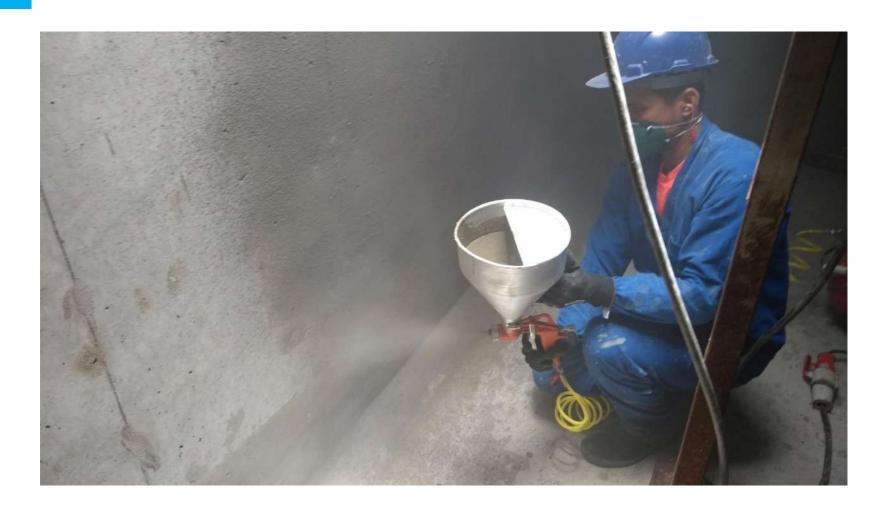
Imagem – 16.

1ª demão, Xypex Concentrado.

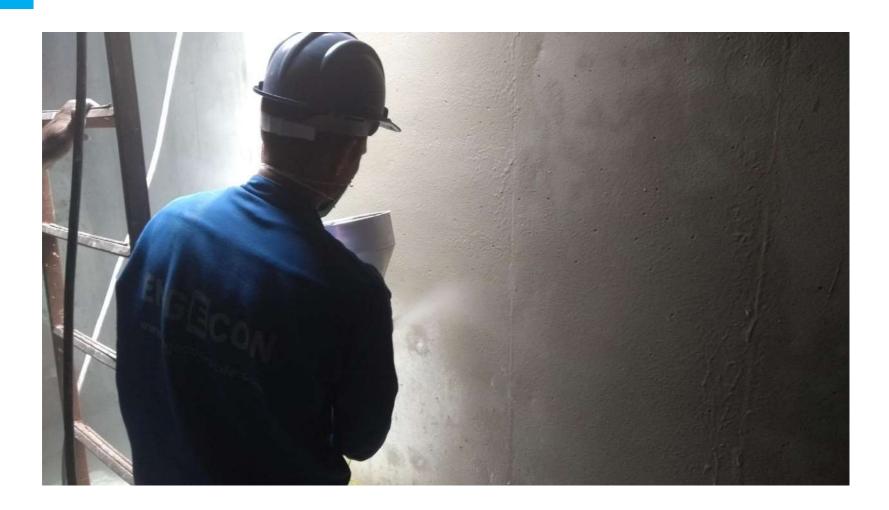
Imagem – 17.

1ª demão, Xypex Concentrado.

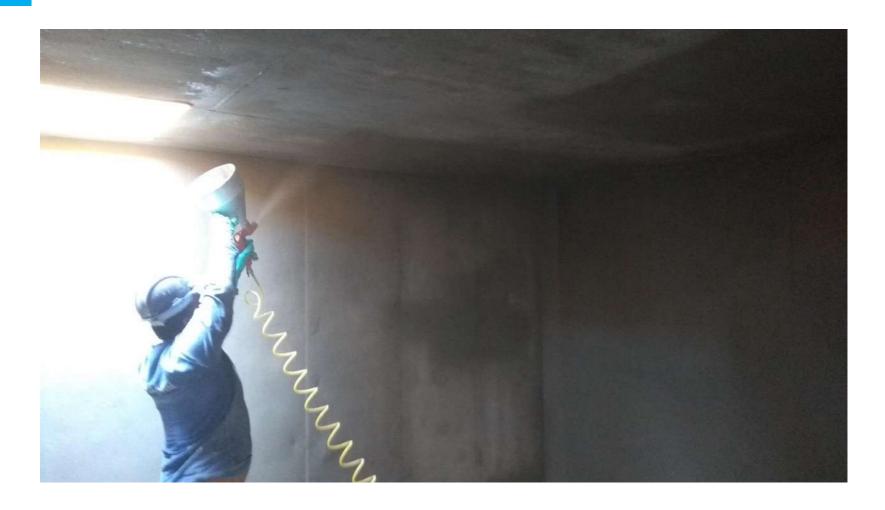
Imagem – 18.

2ª demão, Xypex Modificado, paredes, piso e teto.

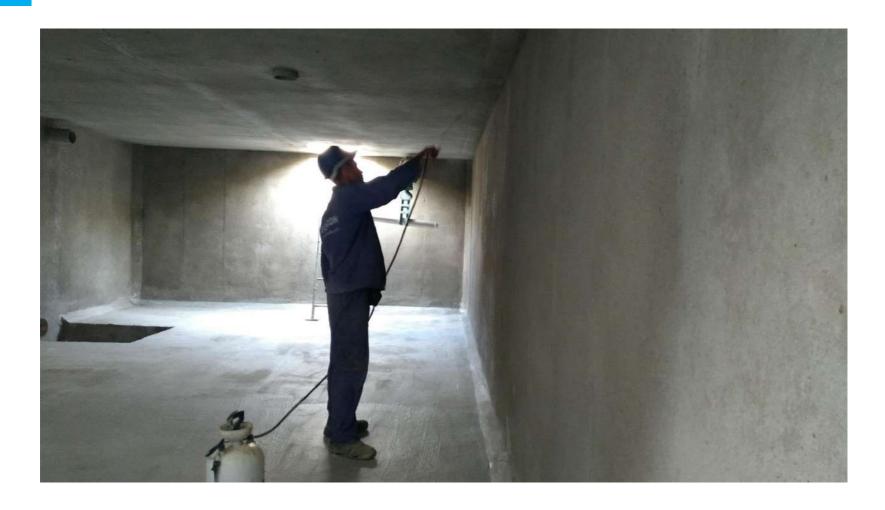
Imagem – 19.

Após finalizadas as 2 demãos, cura úmida 3 vezes ao dia durante 3 dias.

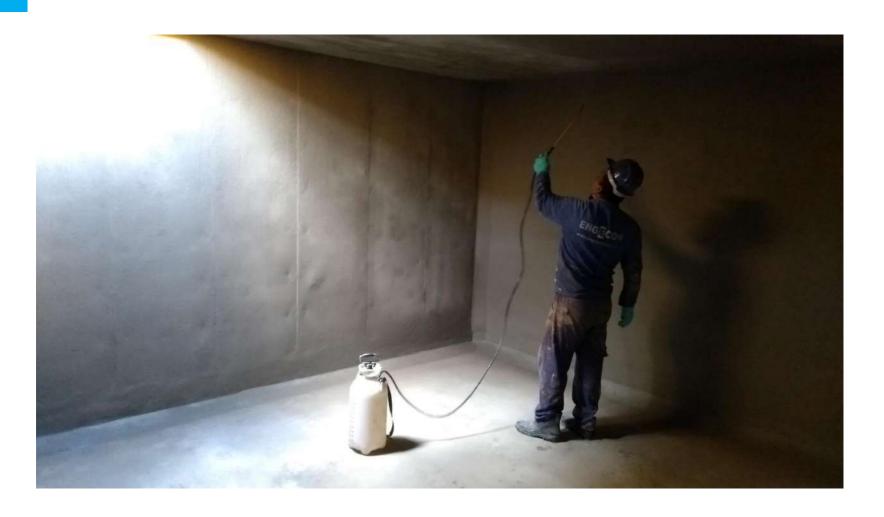
Imagem – 20.

Cura úmida.

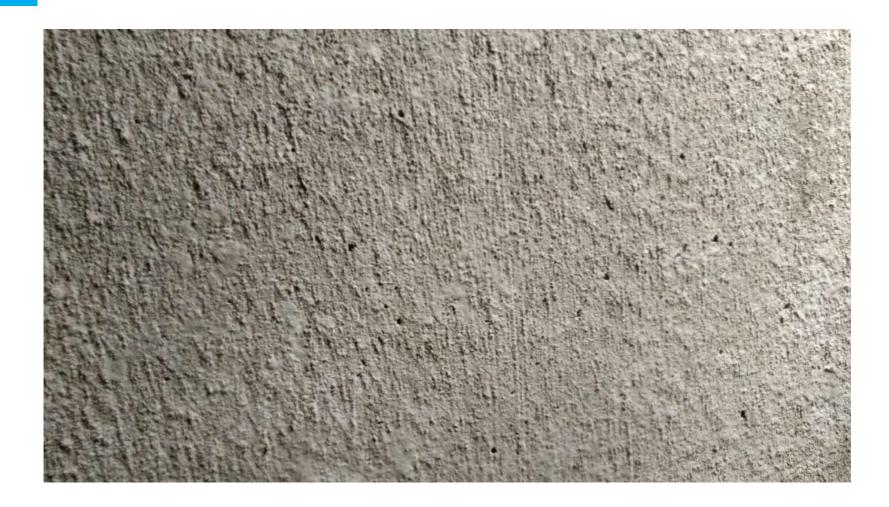
Imagem – 23.

Aspecto Final.
