| Ordem de Inspeção | Data da Inspeção | Plano | Alvo | Regional |
| 6001073881 | 23/09/2025 | Tronco | BE-05 | NORTE |

## Prefixo da Equipe de Inspeção

MRDBRE001

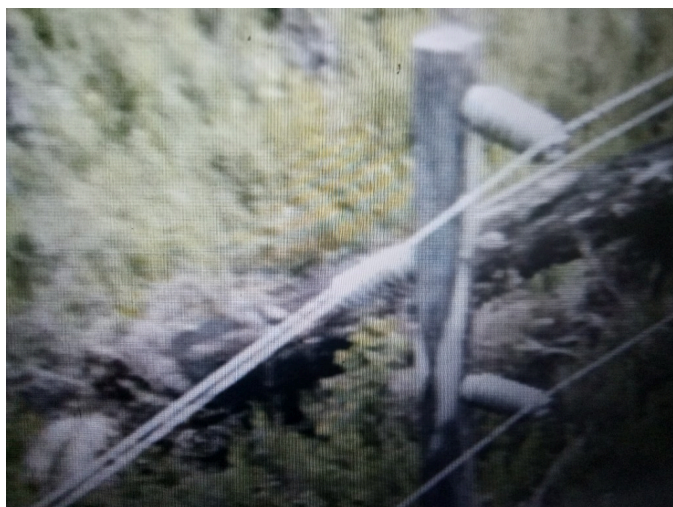
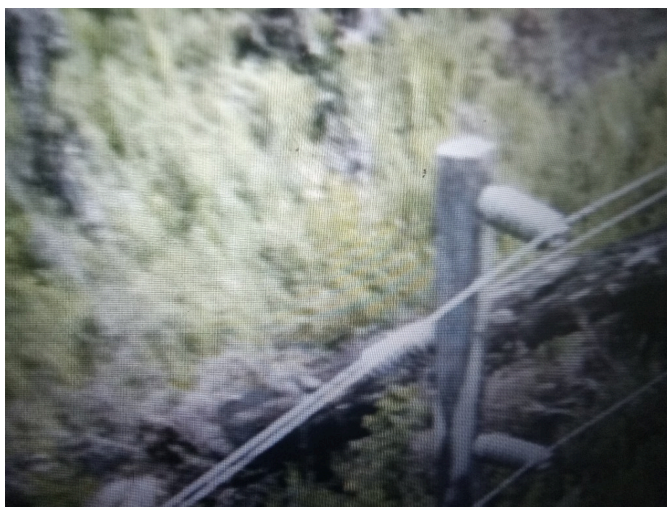
C44623522

| Anomalias | Quant. | Fase | Equipe | Ferramenta Insp. |
|---|---|---|---|---|
| IS34 - Isolador pino RD 34,5kV inclinado | 1 | A | TT | |

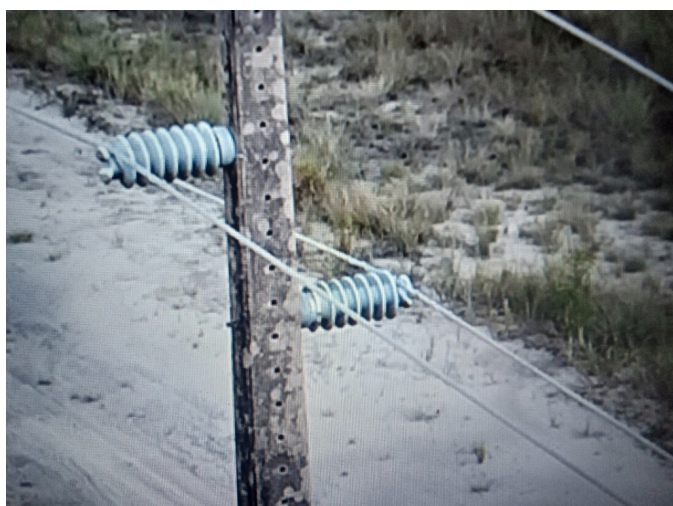
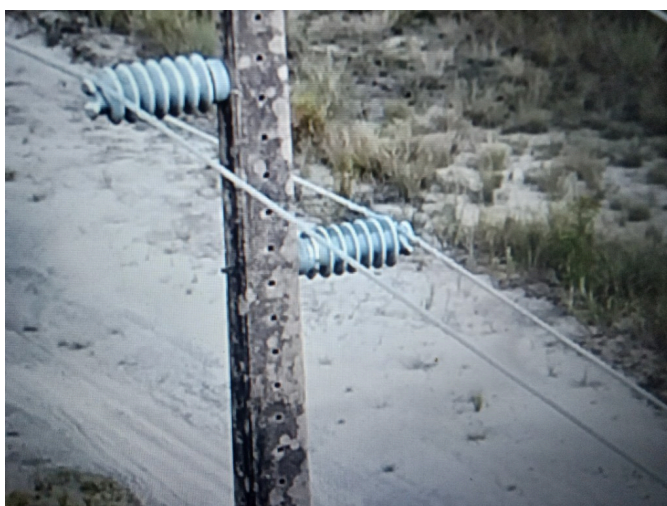
C44884928

| Anomalias | Quant. | Fase | Equipe | Ferramenta Insp. |
|---|---|---|---|---|
| IS14 - Isolador pino RD 34,5kV levemente quebrado ou trincado | 1 | C | LV | |

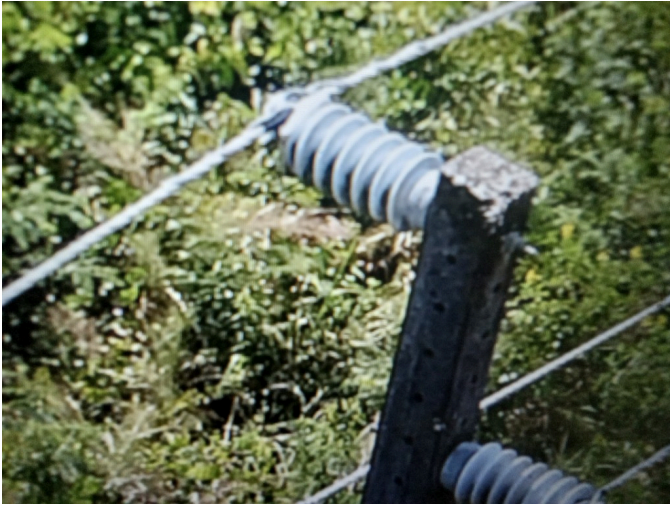
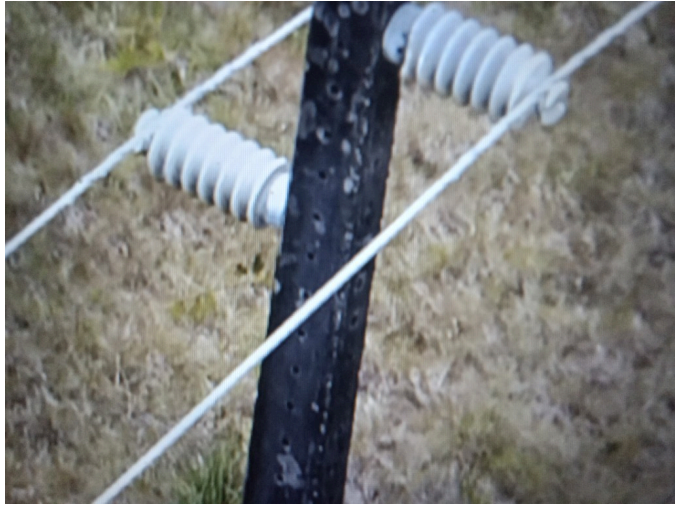
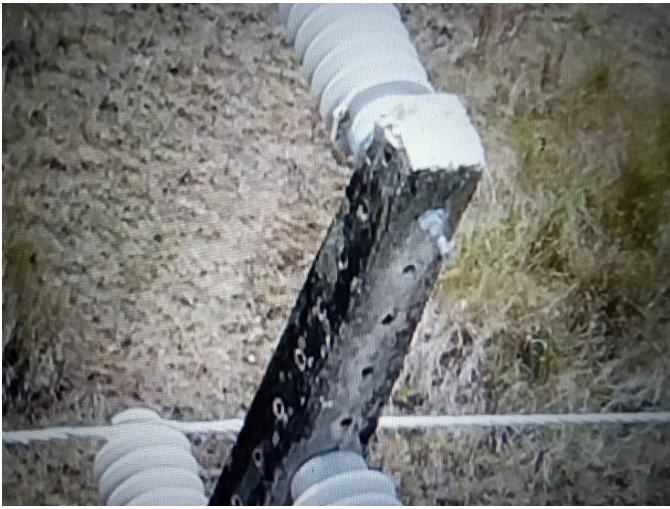
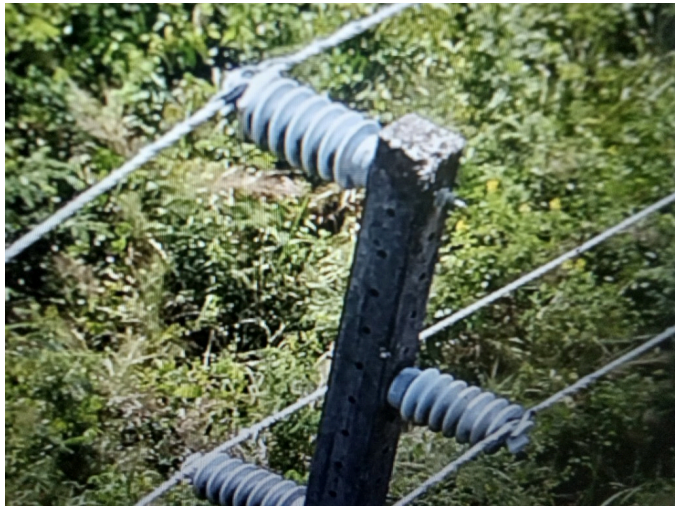
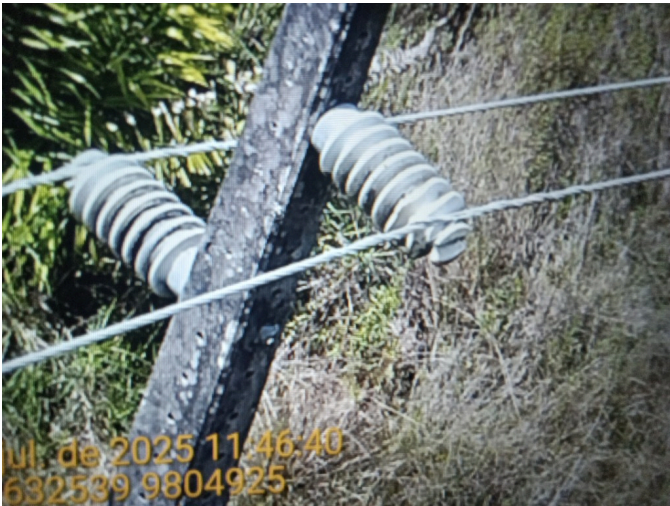
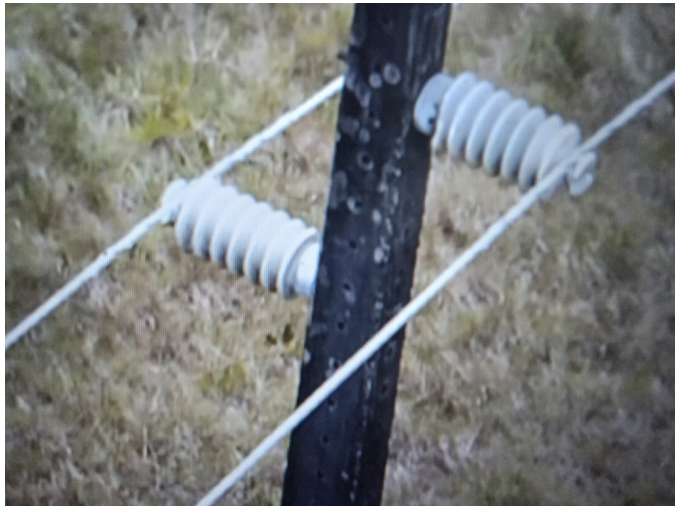
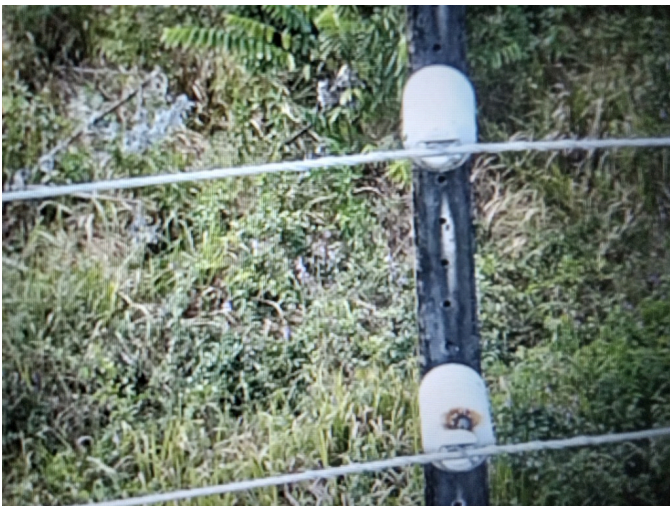
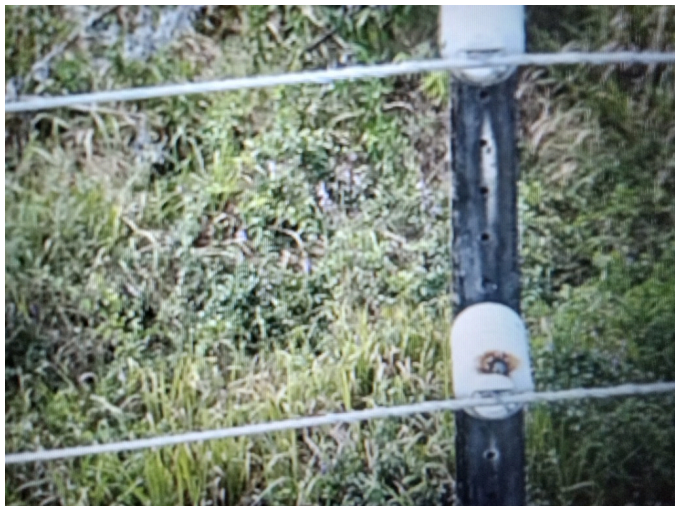
C44885466

| Anomalias | Quant. | Fase | Equipe | Ferramenta Insp. |
|---|---|---|---|---|
| IS14 - Isolador pino RD 34,5kV levemente quebrado ou trincado | 2 | B | LV | |
| IS14 - Isolador pino RD 34,5kV levemente quebrado ou trincado | 3 | A | LV | |
| IS33 - Isolador pino RD 34,5kV c/ oxid F5 | 1 | C | LV | |

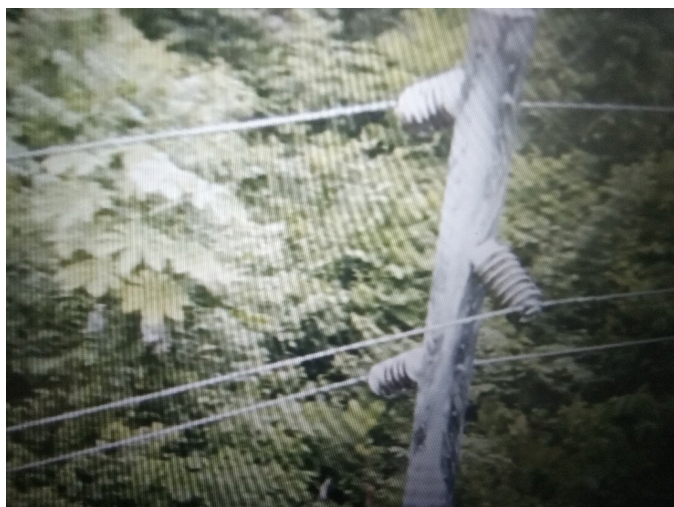
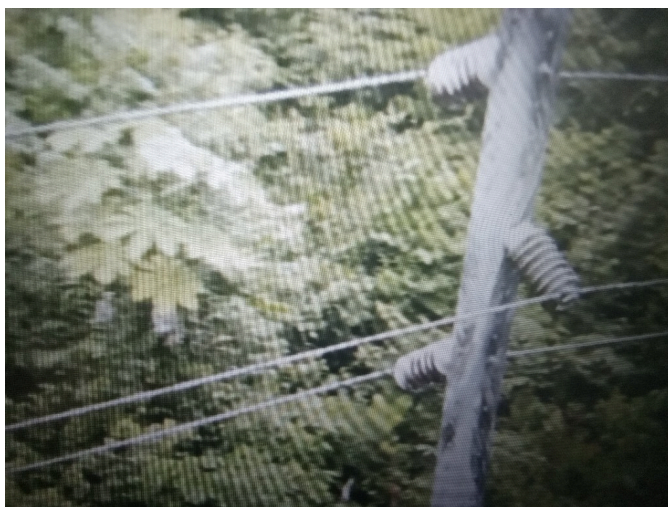
C44622081

| Anomalias | Quant. | Fase | Equipe | Ferramenta Insp. |
|---|---|---|---|---|
| IS34 - Isolador pino RD 34,5kV inclinado | 3 | A,B,C | TT | |

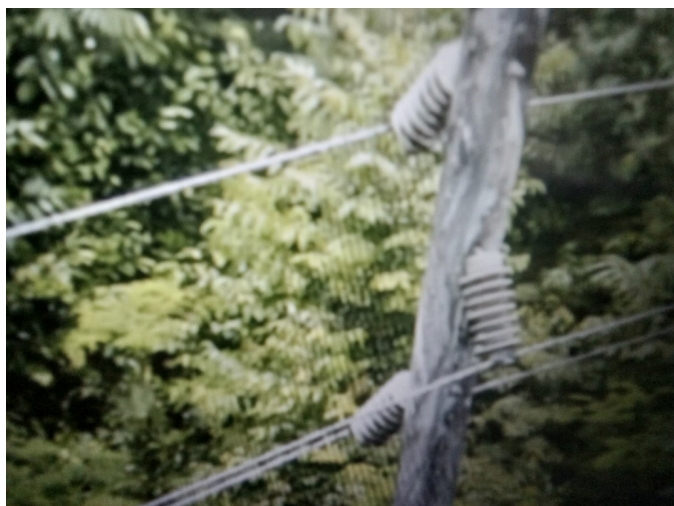
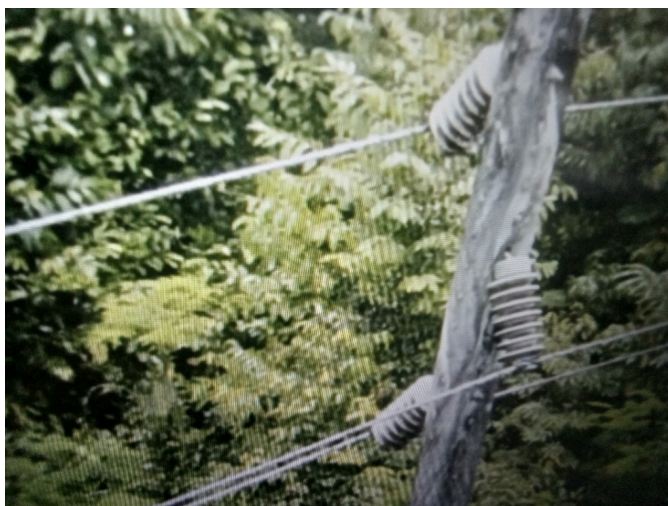
C44623513

| Anomalias | Quant. | Fase | Equipe | Ferramenta Insp. |
|---|---|---|---|---|
| IS34 - Isolador pino RD 34,5kV inclinado | 3 | A,B,C | TT | |

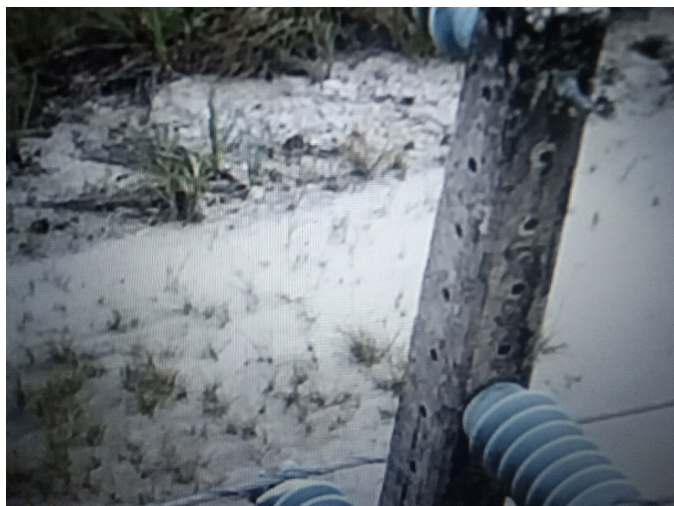
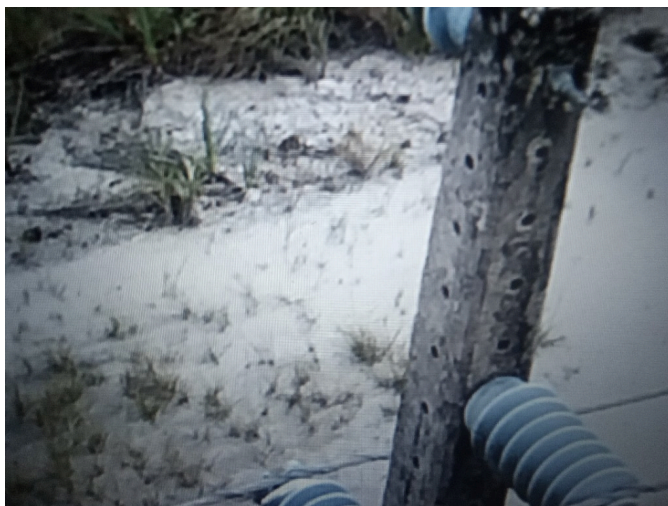
C44885294

| Anomalias | Quant. | Fase | Equipe | Ferramenta Insp. |
|---|---|---|---|---|
| IS14 - Isolador pino RD 34,5kV levemente quebrado ou trincado | 1 | C | LV | |

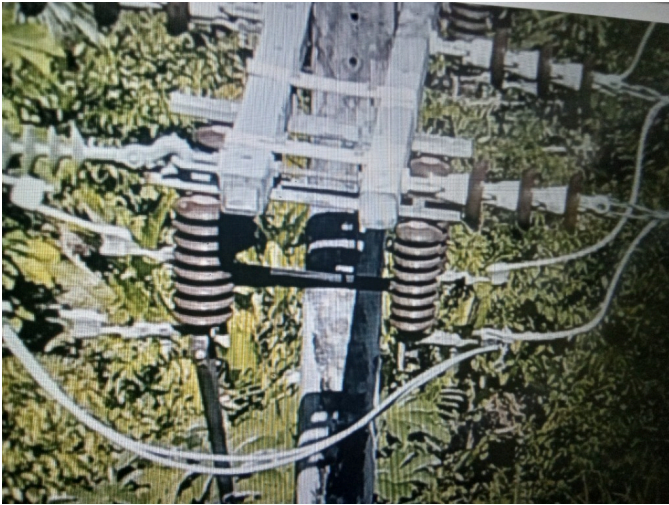
C44622025

| Anomalias | Quant. | Fase | Equipe | Ferramenta Insp. |
|---|---|---|---|---|
| CH56 - Chave faca by-pass-lâmina danificada | 1 | A | TT | |

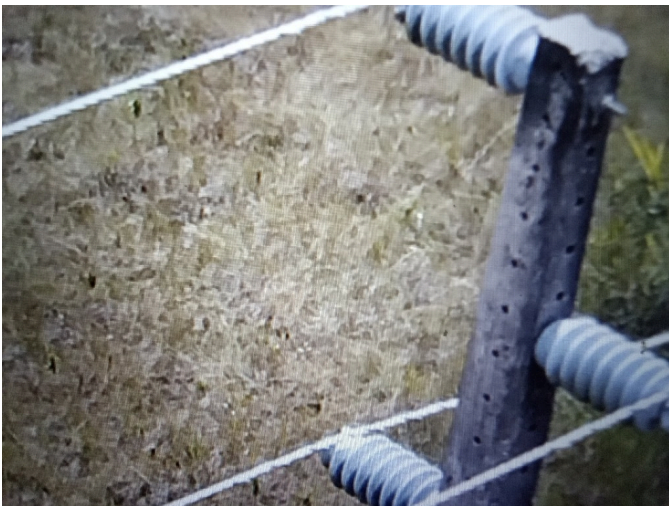
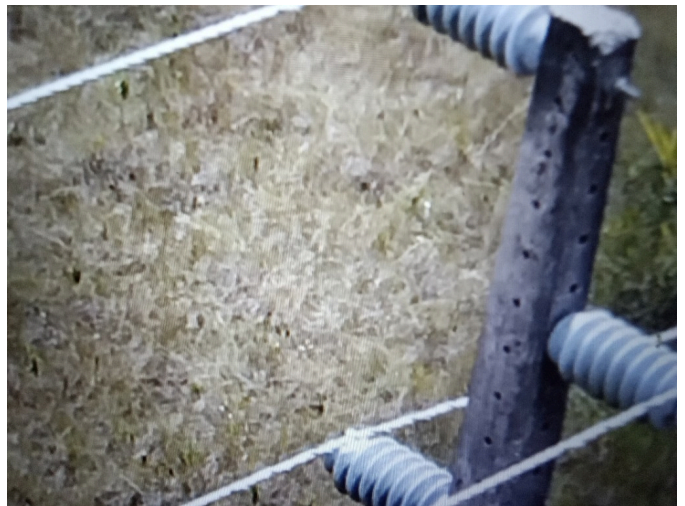
C44884926

| Anomalias | Quant. | Fase | Equipe | Ferramenta Insp. |
|---|---|---|---|---|
| IS14 - Isolador pino RD 34,5kV levemente quebrado ou trincado | 1 | C | LV | |
