# **IMPULSO PROYECTO SEGURIDAD 24/7**

Ficha Nº: 2016/017

Referencia 24/7: Descuido en el trabajo desarrollado

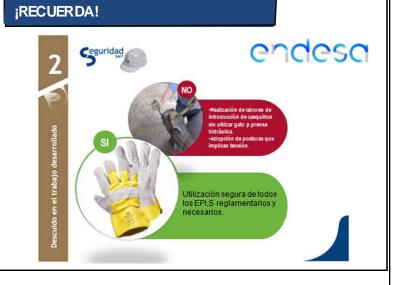
Mientras el operario realizaba la introducción de un casquillo en una bieleta, en la mesa de trabajo del taller de la central hidráulica, se le produce una luxación del hombro derecho al apretar con la manivela el tornillo de banco de trabajo.

- Realización de labores de gran esfuerzo, introducción o extracción de casquillos de la bieleta, sin ayuda de un gato o prensa hidráulica.
- Adopción de posturas incorrectas de cuerpo y brazos a la hora de maniobrar, que implican tensión muscular excesiva.

NO REALIZAR SOBRE-ESFUERZOS, PODRÍA SER EL DETONANTE DE UN ACCIDENTE
