HOJA DE ÉXITO

Fábrica:Departamento :Area:Preparado por:Fecha:AZUQUECA DE HENARESROCAAPILADORAOPERARIOS18-03-24Miembros del equipo:

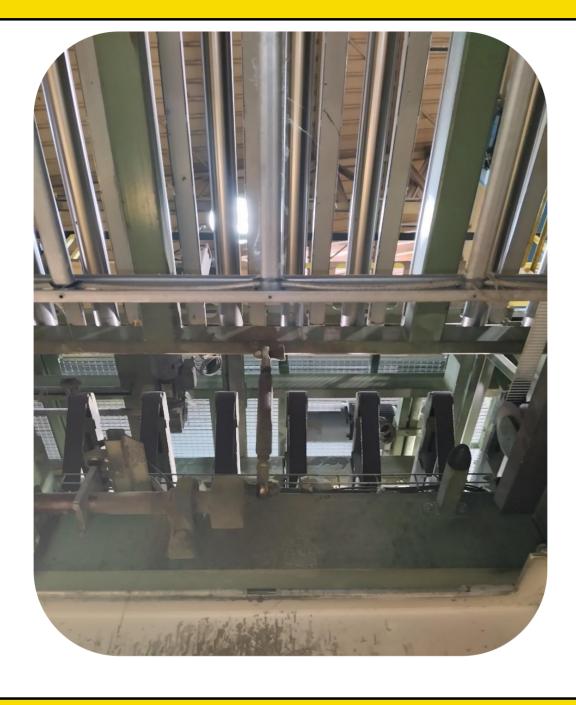
ANTES

EXCESO DE SUCIEDAD EN APILADORA

21 AVERIAS EN 2023

GENERAR LIMPIEZAS RUTINARIAS Y ESTANDAR DE LIMPIEZA EN COMPONENTES CRITICOS

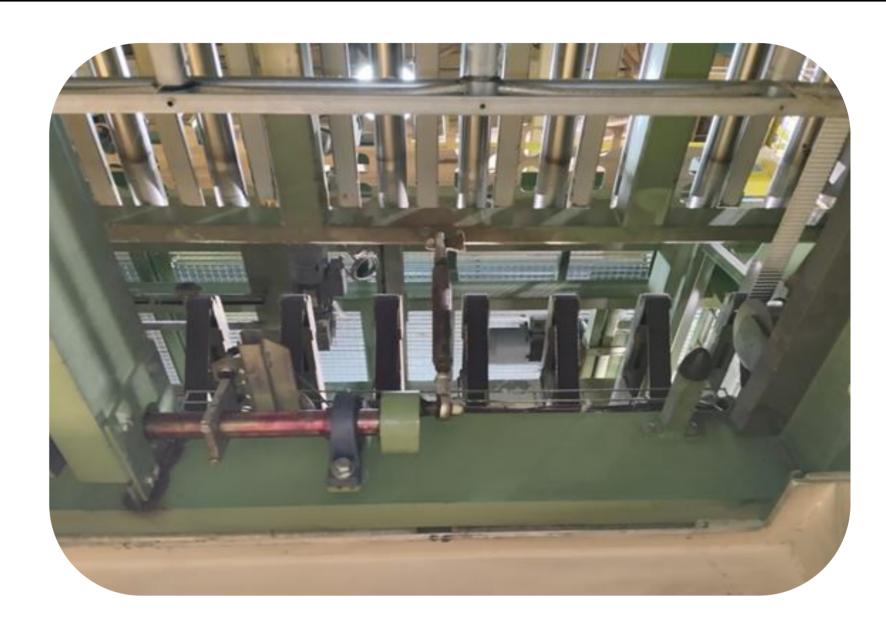
DESPUÉS

REDUCCION A 0 LAS AVERIAS Y REDUCCION DE UN 80% DE SCRAP GENERADO
