# **HOJA DE ÉXITO**

Fábrica:Departamento :Area:Preparado por:Fecha:AZUQUECA DE HENARESROCAAPILADORAOPERARIOS24-02-24Miembros del equipo:

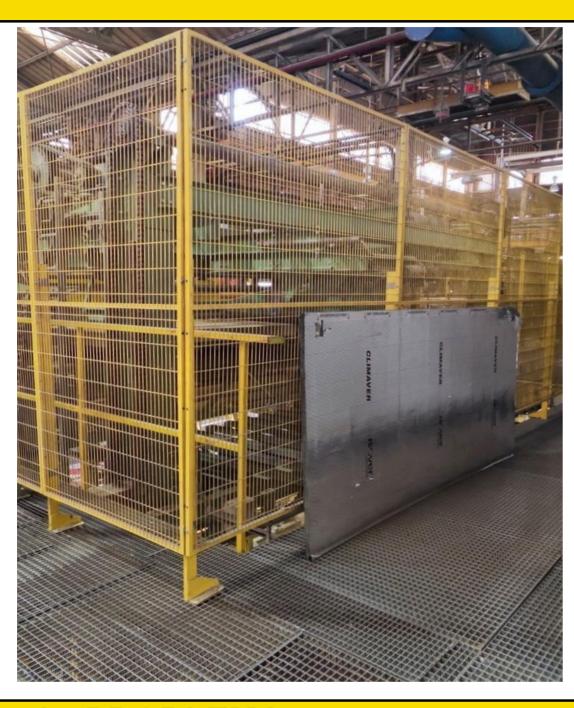
#### ANTES

HAY UNA PIEZA DE CLIMAVER PARA TAPAR LOS REFLEJOS PRODUCIDOS POR EL SOL Y LOS REFLECTORES DE LA ROPA, EN LAS FOTOCELULAS DE LA APILADORA.

DETERIORO DE LA PIEZA Y POSIBLE MAL FUNCIONAMIENTO DE LA APILADORA, TRAS EL DETERIORO DE LA MISMA.
