HOJA DE ÉXITO

Fábrica:Departamento :Area:Preparado por:Fecha:AZUQUECA DE HENARESROCAAPILADORAOPERARIOS24-02-24Miembros del equipo:

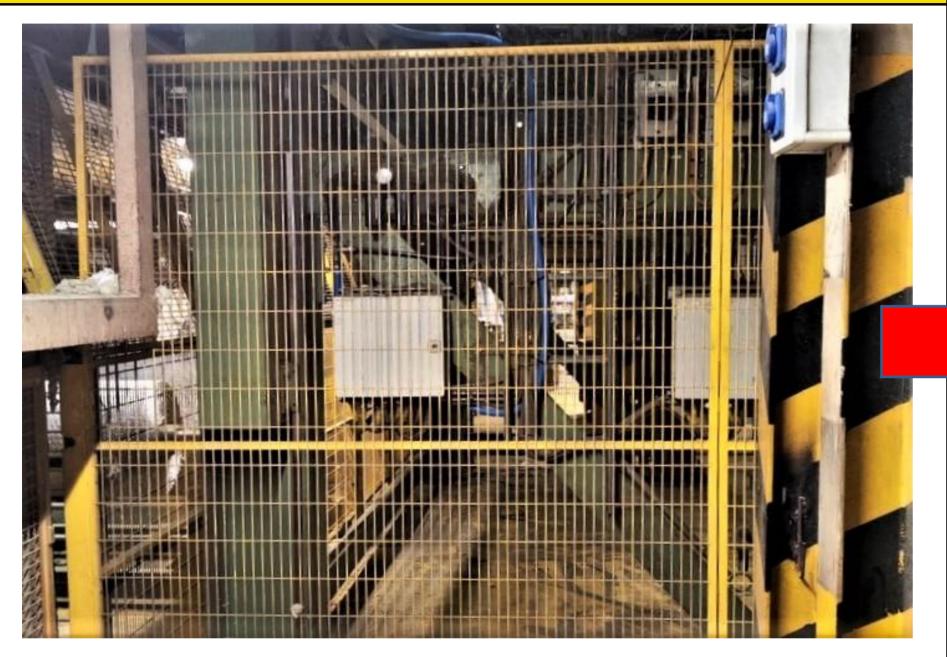
ANTES

EL SISTEMA NEUMÁTICO DE LA APILADORA SE ENCUENTRA DENTRO DE LA MISMA, SIN POSIBILIDAD DE VARIACION, SIN PARAR LA MAQUINA.

ANTE CUALQUIER PROBLEMA, AL NO PODER ACCEDER AL MISMO, HAY QUE PARAR LA APILADORA.
