HOJA DE ÉXITO

Fábrica:Departamento :Area:Preparado por:Fecha:AZUQUECA DE HENARESROCAAPILADORAOPERARIOS18-03-24Miembros del equipo:

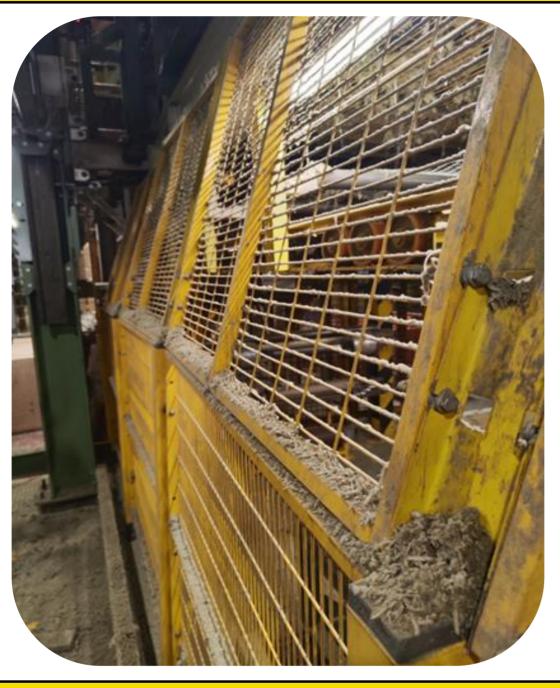
ANTES

EXCESO DE SUCIEDAD EN APILADORA

21 AVERIAS EN 2023

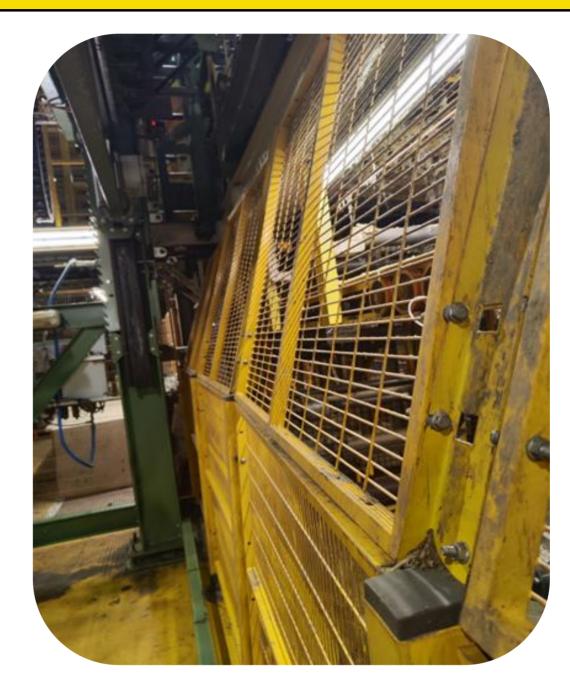
DESPUÉS

REDUCCION A 0 LAS AVERIAS Y REDUCCION DE UN 80% DE SCRAP GENERADO

GENERAR LIMPIEZAS RUTINARIAS Y ESTANDAR DE LIMPIEZA EN COMPONENTES CRITICOS
