## **HOJA DE ÉXITO**

Fábrica:Departamento :Area:Preparado por:Fecha:AZUQUECA DE HENARESROCAAPILADORAOPERARIOS18-03-24Miembros del equipo:

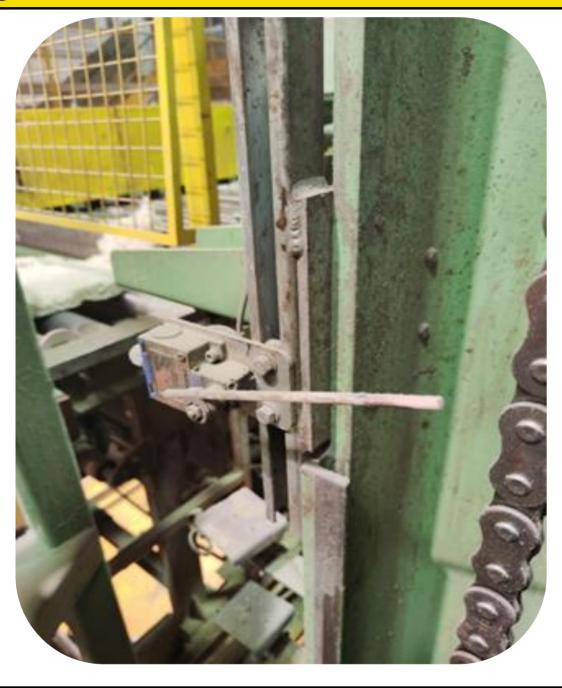
#### **ANTES**

EXCESO DE SUCIEDAD EN APILADORA

21 AVERIAS EN 2023

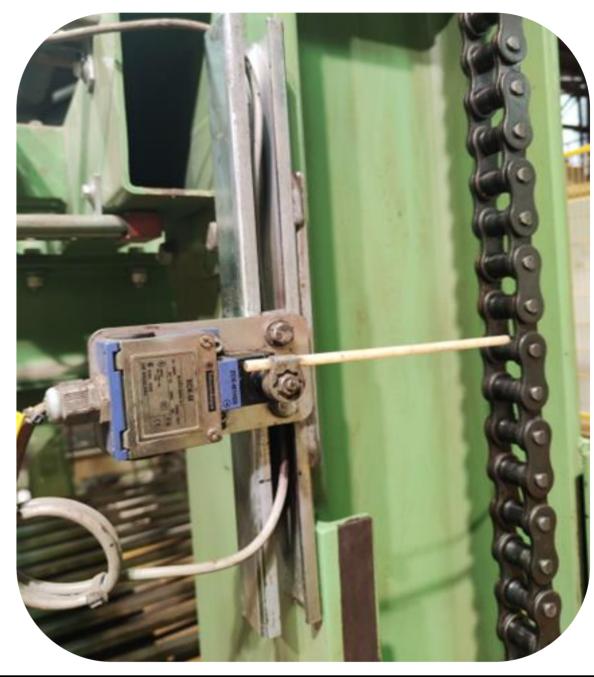
# DESPUÉS

REDUCCION A 0 LAS AVERIAS Y REDUCCION DE UN 80% DE SCRAP GENERADO

GENERAR LIMPIEZAS RUTINARIAS Y ESTANDAR DE LIMPIEZA EN COMPONENTES CRITICOS
