# **HOJA DE ÉXITO**

Fábrica:Departamento :Area:Preparado por:Fecha:AZUQUECA DE HENARESROCAAPILADORAOPERARIOS18-03-24Miembros del equipo:

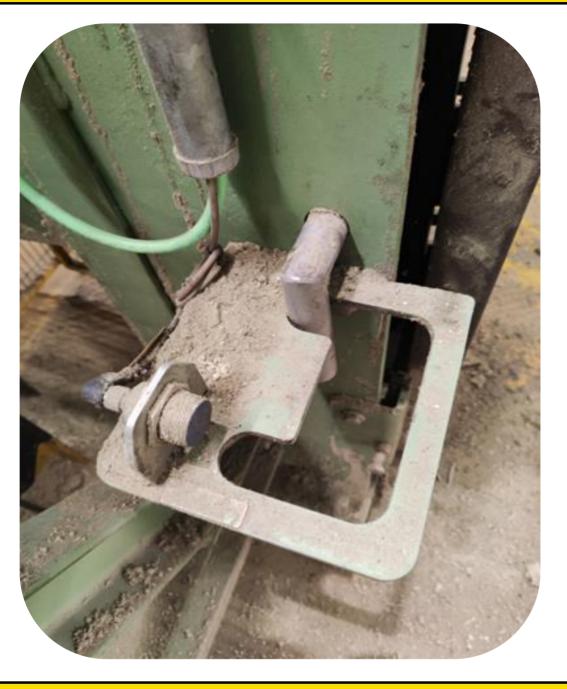
#### **ANTES**

EXCESO DE SUCIEDAD EN APILADORA

21 AVERIAS EN 2023

GENERAR LIMPIEZAS RUTINARIAS Y ESTANDAR DE LIMPIEZA EN COMPONENTES CRITICOS

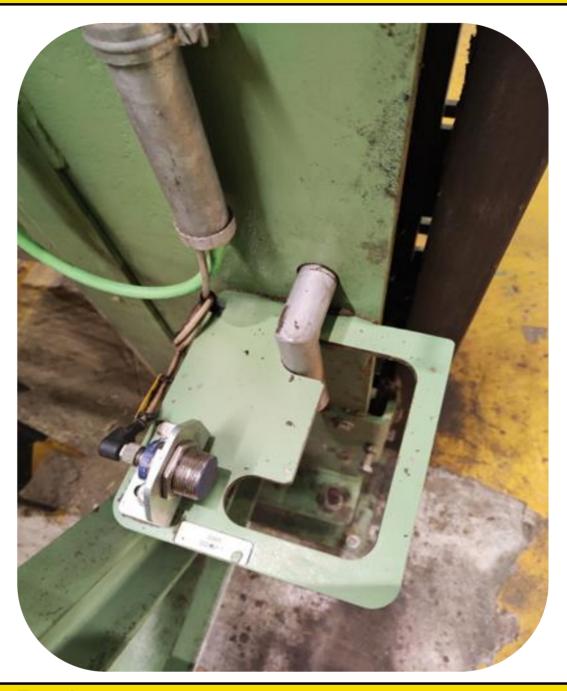
## DESPUÉS

REDUCCION A 0 LAS AVERIAS Y REDUCCION DE UN 80% DE SCRAP GENERADO
