## **HOJA DE ÉXITO**

Fábrica:Departamento :Area:Preparado por:Fecha:AZUQUECA DE HENARESROCAAPILADORAOPERARIOS18-03-24Miembros del equipo:

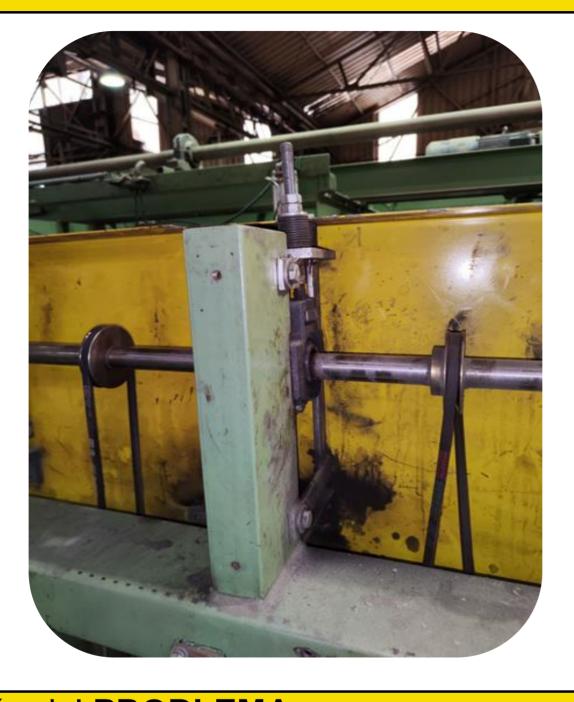
## **ANTES**

EXCESO DE SUCIEDAD EN APILADORA

21 AVERIAS EN 2023

GENERAR LIMPIEZAS RUTINARIAS Y ESTANDAR DE LIMPIEZA EN COMPONENTES CRITICOS

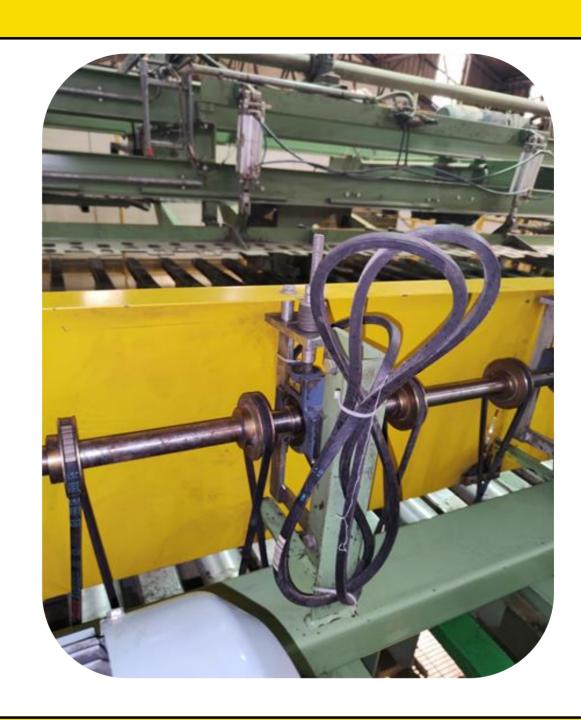
## DESPUÉS

REDUCCION A 0 LAS AVERIAS Y REDUCCION DE UN 80% DE SCRAP GENERADO
