# **HOJA DE ÉXITO**

Fábrica:Departamento :Area:Preparado por:Fecha:AZUQUECA DE HENARESROCAAPILADORAOPERARIOS18-03-24Miembros del equipo:

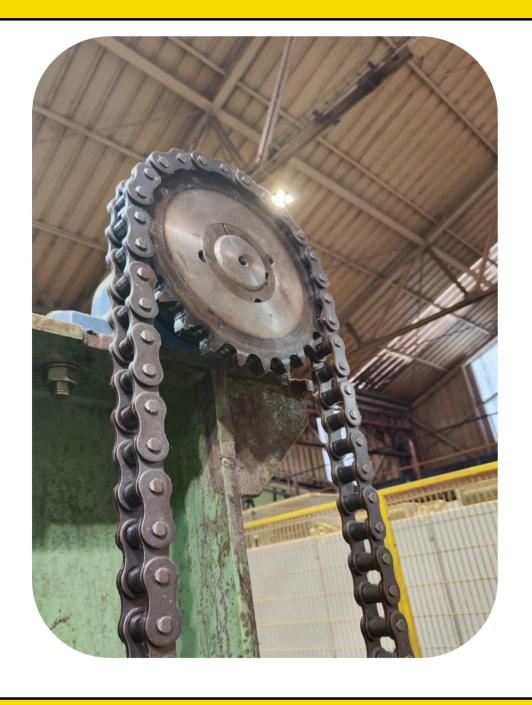
#### **ANTES**

EXCESO DE SUCIEDAD EN APILADORA

21 AVERIAS EN 2023

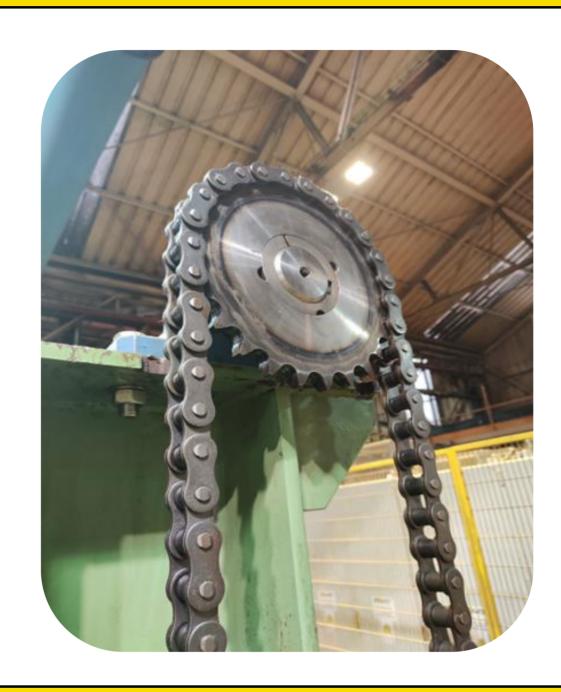
### DESPUÉS

REDUCCION A 0 LAS AVERIAS Y REDUCCION DE UN 80% DE SCRAP GENERADO

GENERAR LIMPIEZAS RUTINARIAS Y ESTANDAR DE LIMPIEZA EN COMPONENTES CRITICOS
