# 施工安全检查报告（AI 辅助生成）

## 一、检查基本信息

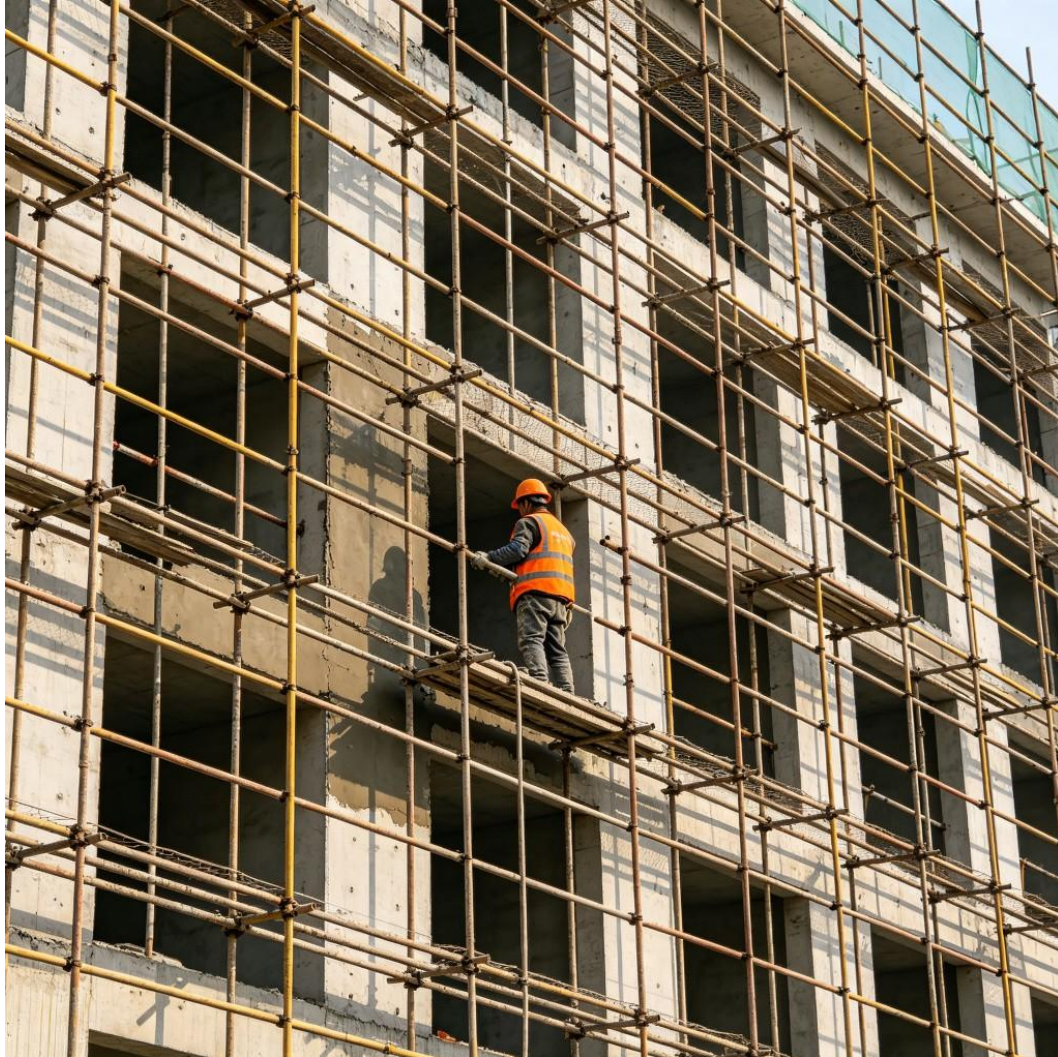
▲ 现场照片

隐患 1：工人站在六层楼脚手架上抹灰，未系安全带，脚手架无防护栏杆

【照片识别】高处作业未系安全带，临边无防护

风险等级：重大隐患

风险分析：高处作业未系安全带且临边无防护，存在高空坠落风险，违反 JGJ80 与 JGJ59 要求。

- JGJ80-2016 第 4.1.1 条：临边作业应在临空一侧设置防护栏杆，并用密目式安全立网或工具式栏板封闭。

- JGJ59-2011 高处作业分项：作业人员应正确佩戴安全帽、系挂安全带。

- 立即要求作业人员系挂安全带（高挂低用）。
- 在临边作业区域设置防护栏杆并用密目式安全立网封闭。
- 对脚手架进行详细检查，确保连接点牢固可靠。
