# CHUBB EXPERTISE

## BUS I.SCAN

#### Dépannage du BUS I.SCAN

#### La mauvaise communication

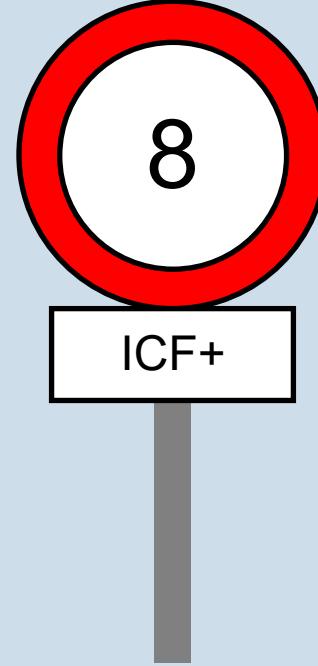
Vous devez vérifier que la ligne I.SCAN ne contient pas trop de modules ICF I.SCAN+

*Ces modules sont beaucoup plus capacitif que les DA et DM I.SCAN, ils ont donc un facteur de nuisance beaucoup plus fort sur le signal de communication*
