## Diagnostique d'une voie de DCT (SAT.I) avec plusieurs MAP.

Description : Lorsqu'une voie de DCT d'une carte SAT.I est constituée de plusieurs MAP, la centrale et l'outil CHUBBLON ne donne pas l'information détaillé au niveau des MAP en défaut de position. Il existe une solution pour résoudre ce problème qui consiste à utiliser le logiciel LonTest.

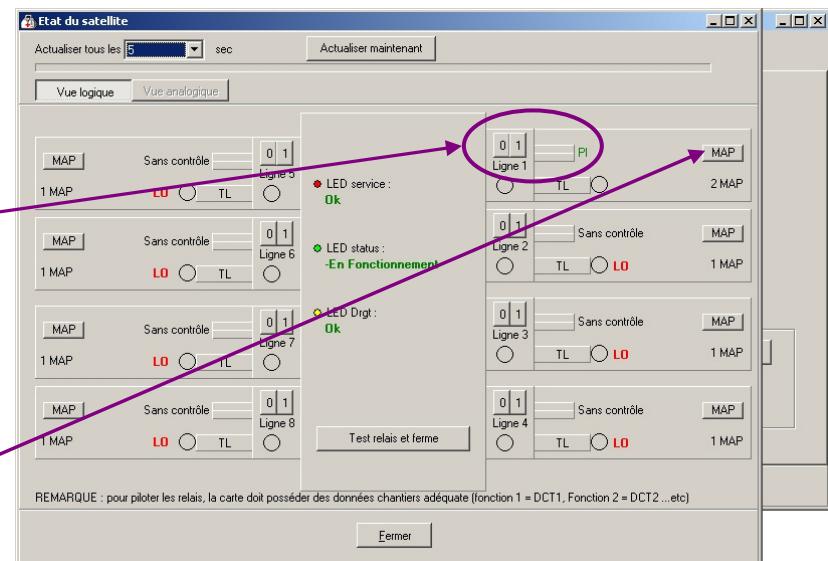
Dans cet exemple la voie DCT 1 du SAT.I comporte deux MAP dont au moins un est en défaut position.

PA : Tous les MAP sont en PA

PS : Tous les MAP sont en PS

PI : Certains MAP en PA et d'autre en PS

Cliquez sur « MAP ».

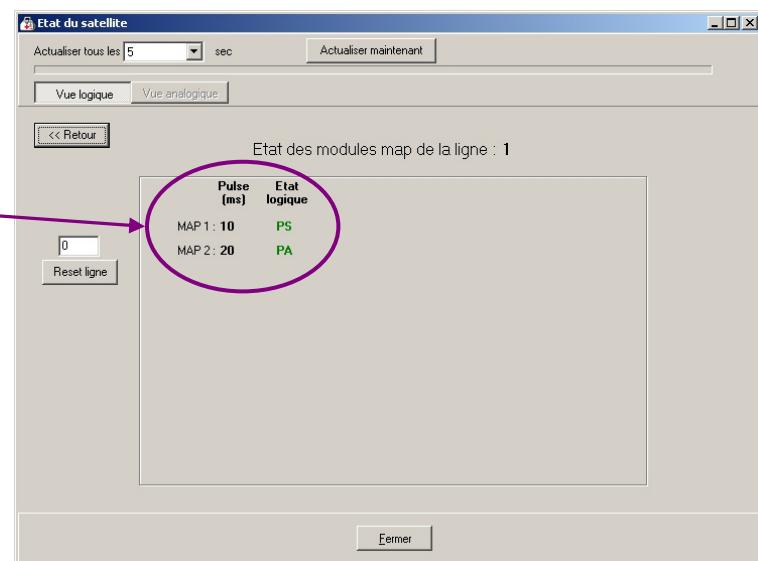
Vous avez l'état de chaque MAP
