## Reporte de falla escuela La Merced

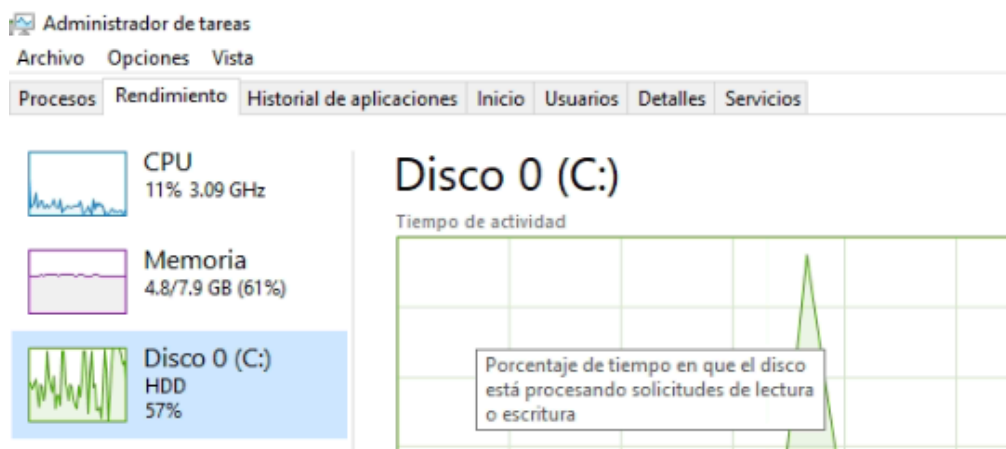
La computadora tiene un disco HDD que la ralentiza al encender. Se intentó reiniciar la computadora y tardó mas de 5 minutos, el encargado indica que el retraso siempre está presente.

Se sugiere cambiar a un disco SSD para que la computadora encienda en segundos.
