Tech Tip

SPIDAN®
Original GKN Parts

Verschlissene Federn vermindern die Fahrsicherheit

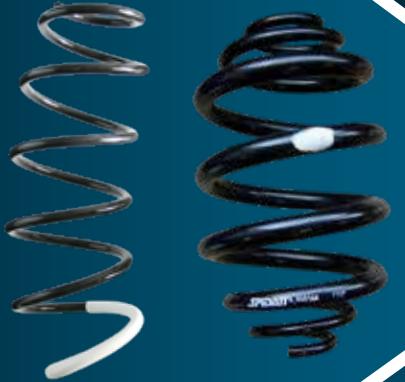
- Nach mehreren Jahren und häufiger Belastung sind die Federn bereits einige Millionen Male zusammengestaucht worden
- Alle Schraubenfedern unterliegen einer Materialermüdung und können daher dauerhaft zusammengestaucht bleiben
 - Der Federweg kann sich um ein bis zwei Zentimeter verkürzen
 - Eine konstante Bodenhaftung der Reifen ist dann nicht mehr gegeben

Darum müssen Federn immer paarweise (je Achse) gewechselt werden:

- Ist eine Feder defekt, dann ist erfahrungsgemäß auch die zweite Feder zumindest vorgeschädigt
- Ungleiche Federn verändern die vom Hersteller vorgesehene Fahrwerksgeometrie und damit die Verkehrssicherheit
