תאריך: 10/01/2025

חוות דעת הנדסית בבנייה חדשה

סוג הנכס: דירת משפחתי 5 חדרים

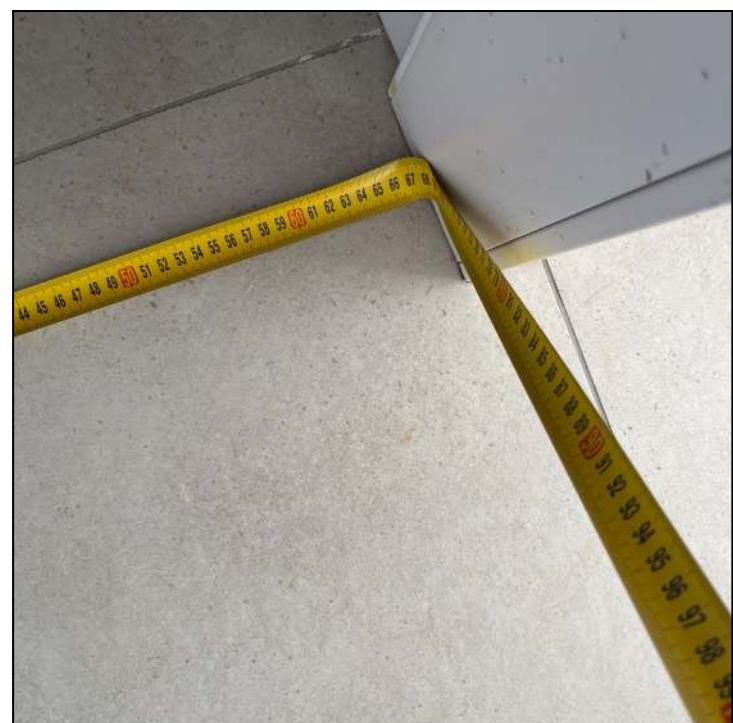
3.3 ממצאים

מידת רוחב פתח הפנוי למעבר בדלת חדר שירות אחד לפחות בדירה שבו קיימת אסלה אינה עומדת במבנה הנדרש - 70 ס"מ

כל החדרים ברוטובים עם אסלה קטנים מ - 70 ס"מ (מקסימום 67 ס"מ)

נדרש פירוק הדלת הקיימת סיתות המפתח לרוחב הנדרש אספקה והתקנה של דלת חדשה לרבות תיקוני טיח צבע/ריצוף וכיוצ"ב

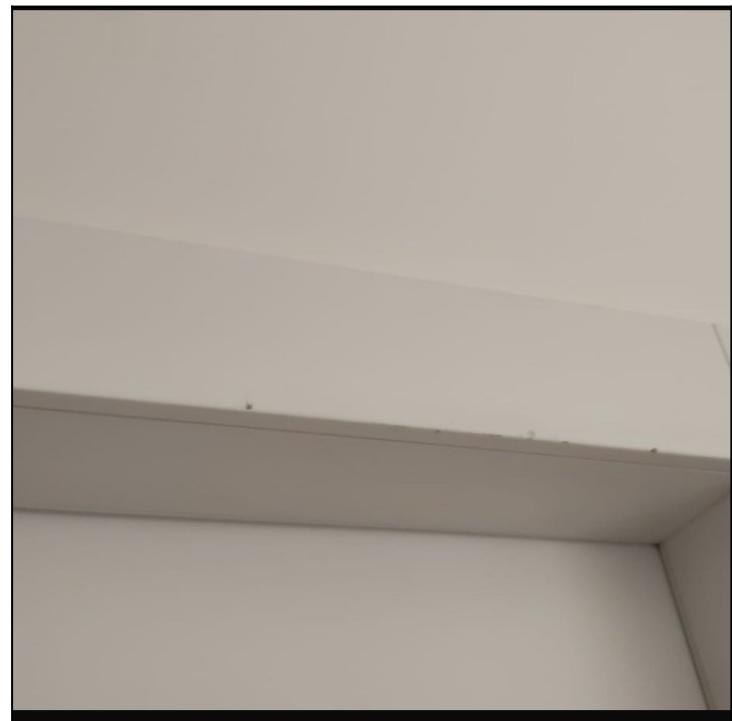
**4.1 ממצא**

פרגמים במלבן הדלת
בבדיקה נראה במלבן הדלת בחדר שירות

חדר שירות ע"פ התקן יש לתקן כל פגם הנראה ממוחך 2 מטר

יש לבצע תיקון, במידת הצורך יש להחליף משקוף/לבשה.

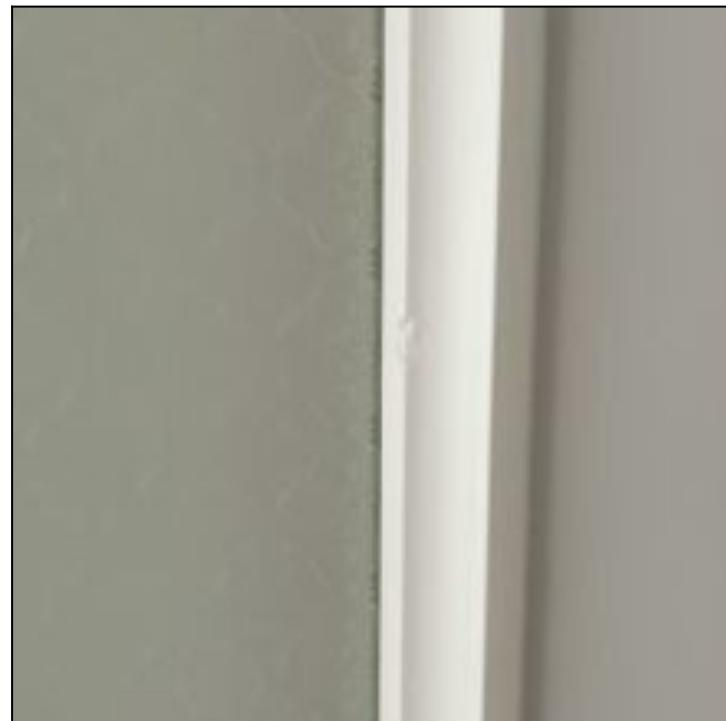
<u>1.5 ממצא</u>	פרגמים בcanf דלת פנים בדירה
<u>מקום</u>	מחסן
<u>הממצא</u>	נדרש לתקן بصورة תיינית או להחליך במידת הצורך.
<u>תקן</u>	[תקן 23 חלק 3 סעיף 3.4.2.2] שמן לתקן 23 חלק 1 סעיף 2.12.1

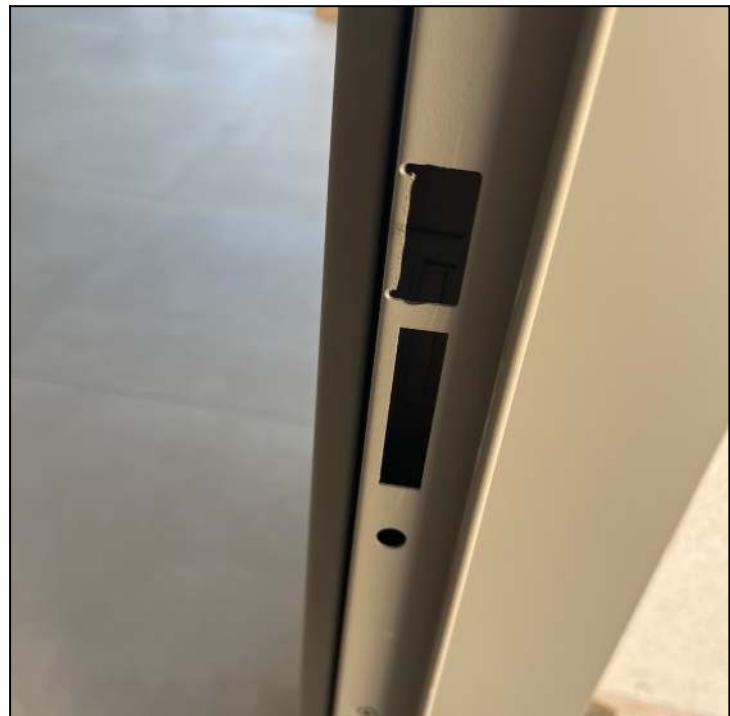
2.2 ממצא

פקקים חסרים בדלת הכניסה כמפורט כדי למנוע כניסה של אבק ומזיקים לפי מפרט הדלת לפדרת

מלצת
לשימם פקקים

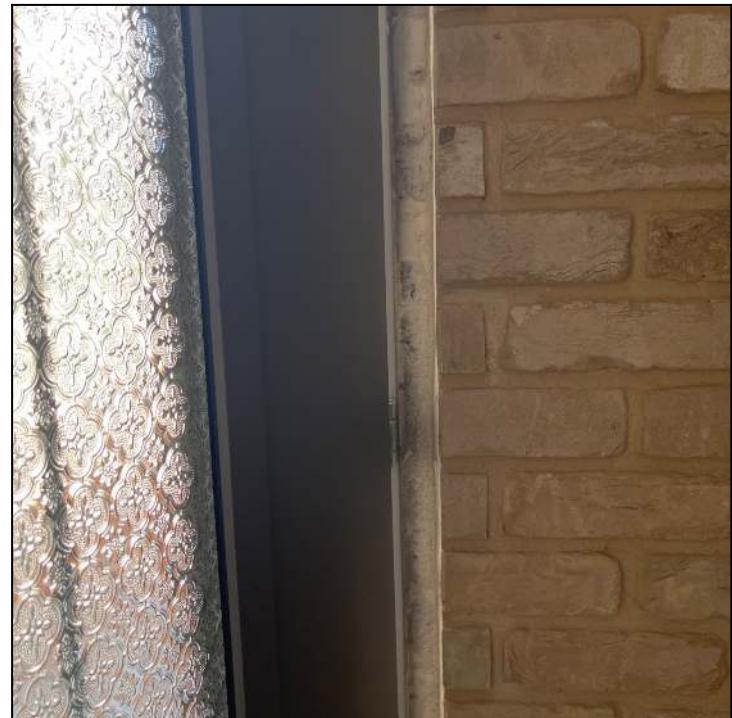
ממצא 2.5

בטון חשוף בהלבשת דלת כניסה יש להביא לרמת גימור מספקת

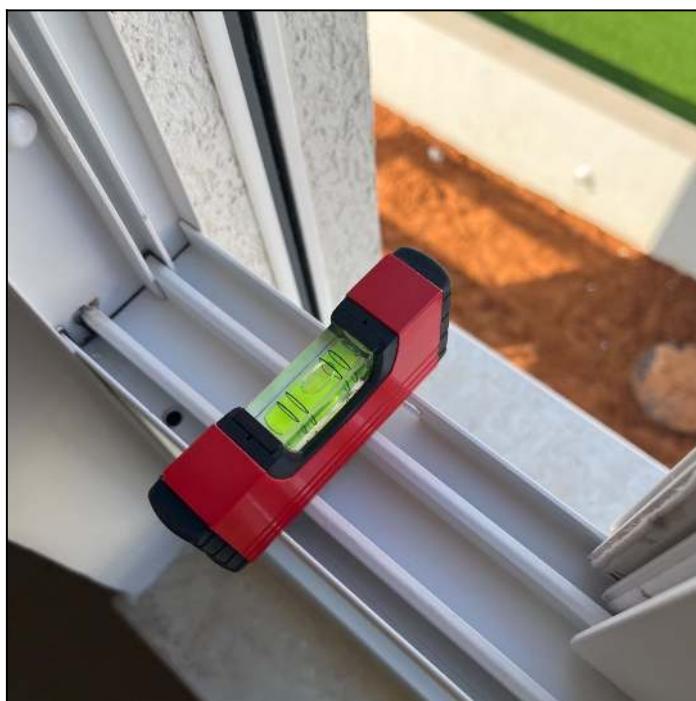
חדר שינה ליד יחידת הורים

מיקום	כלל הבית
הממצא	יש לבצע תיקון של ניקוז מי הגשמים במסילות חלון לפי מפרט יצורן החלון ותקן 1068
תקן	[תקן 1068 חלק 1 סעיף 201] "בנייה החלון ניתן לאפשר ניקוז מי גשמים וימנע הצברות של מים עומדים. חריצי ניקוז וחורי ניקוז המיעדים לשגירה על ידי פקקים יתאימו לצורות הפקקים ולמידותיהם"

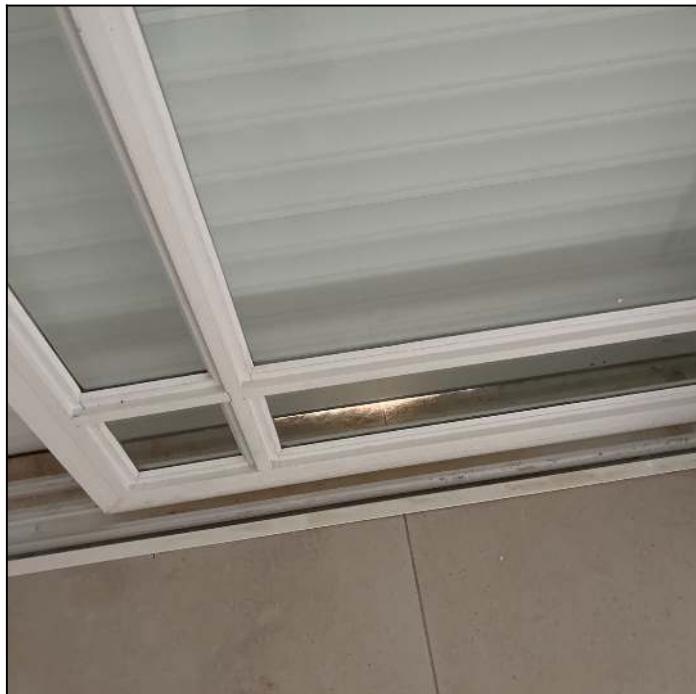
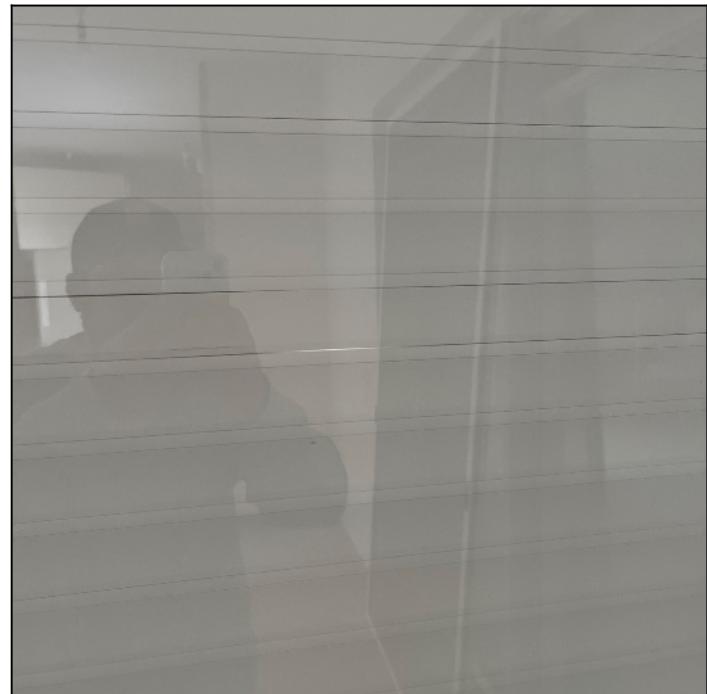
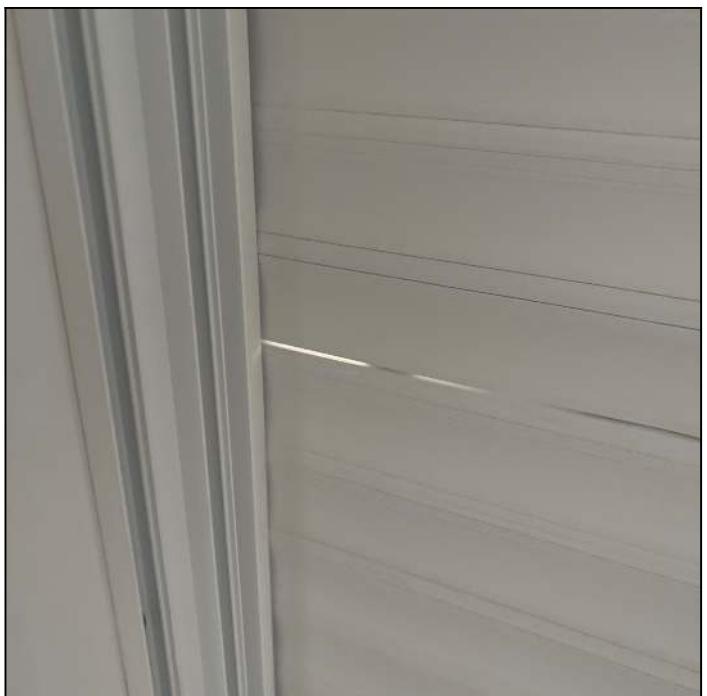
שלוו

**4.9 ממצא****מקום** כלל הבית**מלצת** יש לכון את התריס עד לסגירה מלאה והרמטית למניעת חDIRת אור ואויר לבנייה**תקן** [תקן 1509 חלק 2]

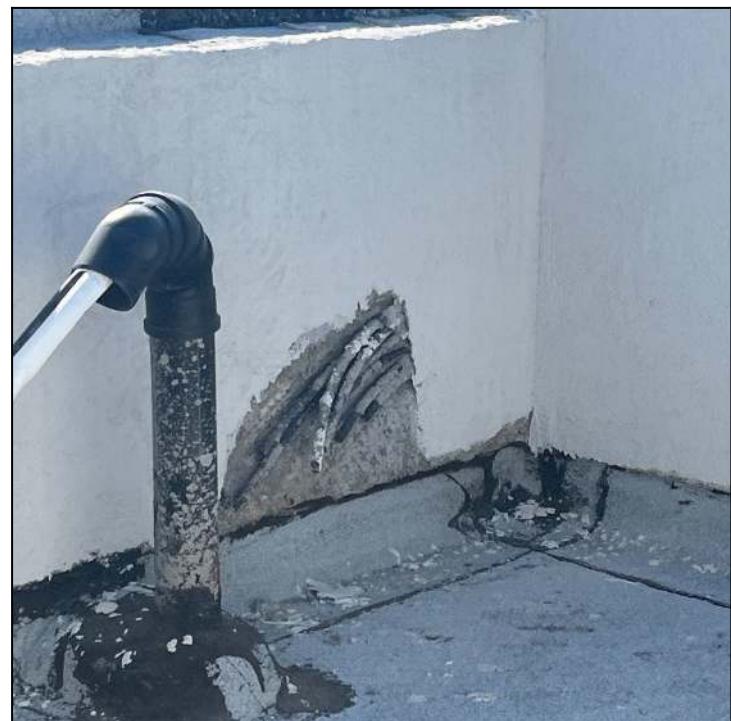
5.7 ממצא

צנרת חשופה בגג דבר העlol להבייא לחדרת מים למבנה

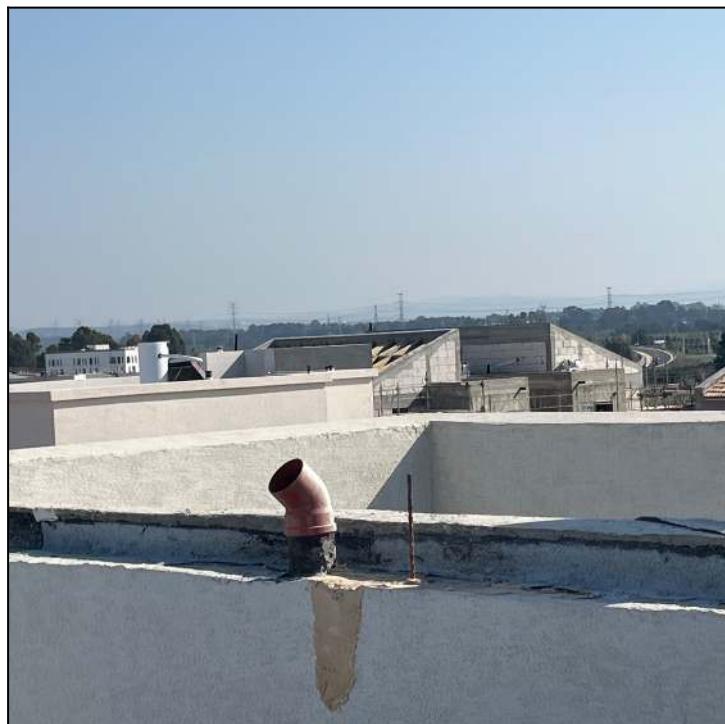
5.8 ממצא

ממצא	מקום	גג
הערה	ממצא	מקל סבא לא בוצע באופן תקון יש לעגל כמקובל
הממצא	ממצא	יש לבצע פרט צנרת חודרת דרך רצפת הגג על פי דרישות התקן (עפ"י שרטוט מצורף)
		[תקן 1752 חלק 3.2.5]

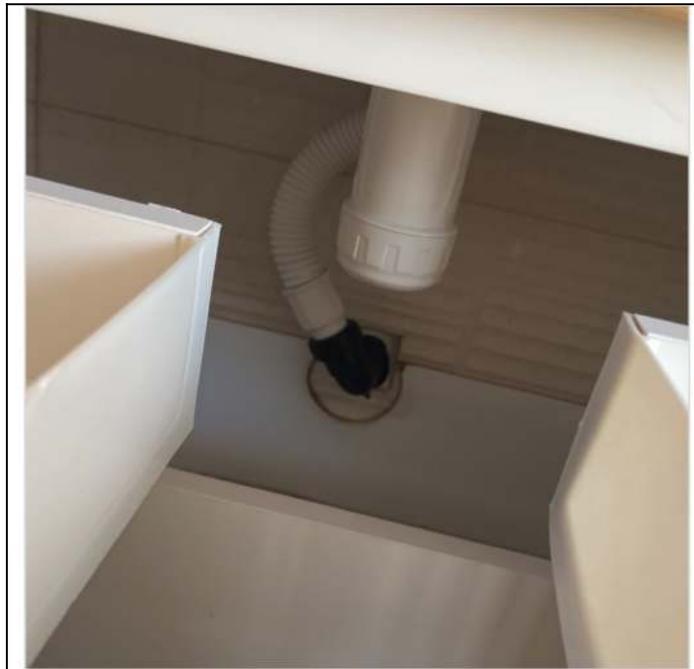
כיר יחידת הורים

1.1 ממציא בוצע סיפון לכיר בעזרת צנרת שרשמי אשר מהוות חומר אינו תיקני לשימוש בסיפון
מקום כל הבית
הערה הצינור השרשמי מופיע באופן גורף בכל כיר בבית.
המלצת צינור ניקוז שרשמי אינו מאושר אלא אם כן יוכח כי הצינור עומד בתקני יצור שמצורים בתקן 1205.1. בנסיבות הנדרשת אצין כי היום לא קיים צינור שרשמי שעומד בדרישות הייצור המצורים בתקנים הנ"ל. צינור שרשמי מפאת צורתו יאגור פסולת חידקים וכיוצ"ב ועל כן אינו מאושר ונדרשת החלפתו.
תקן [תקן 1205 חלק 2 סעיף 2.2.1]

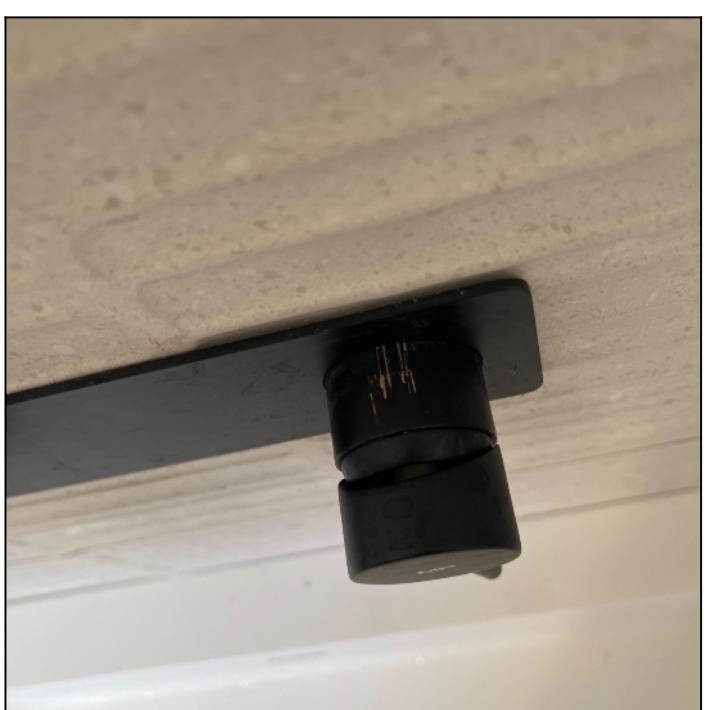
מקום	כלל הבית
הערה	ראה פסק דין בעניין ליקוי אסתטי של סגן נשיא בית המשפט המחווז בטל אביב-יפו כב' השופט ד"ר גבריאל קליניג
המלצה	מים ורטיבות עלולים לחזור לשכבה המצע ולגרום לנזקים. נדרש לאטום בצורה מקצועית.

ברז כיור הרים ללא איטום וקיבול שירות

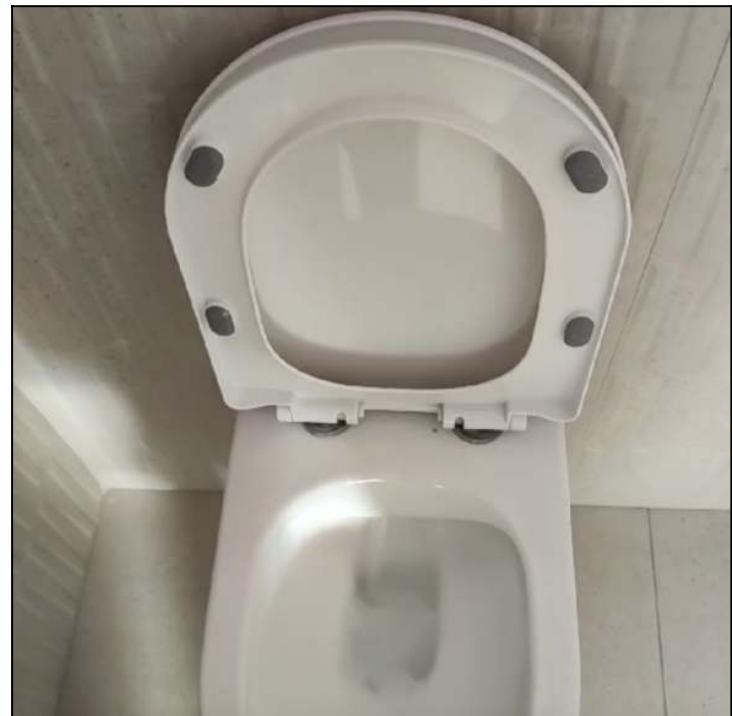
**7.4 ממצא****מקום** שירותים אורחיהם**מלצת** יש לטפל במיכל סמי ותקן את המגע בהתאם למפרט המוצר**תקן** מפרט ספק השירותים

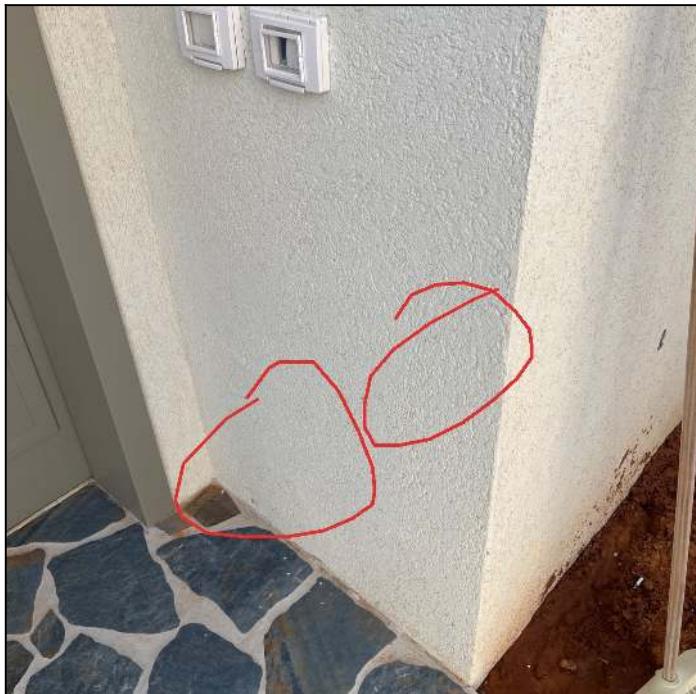
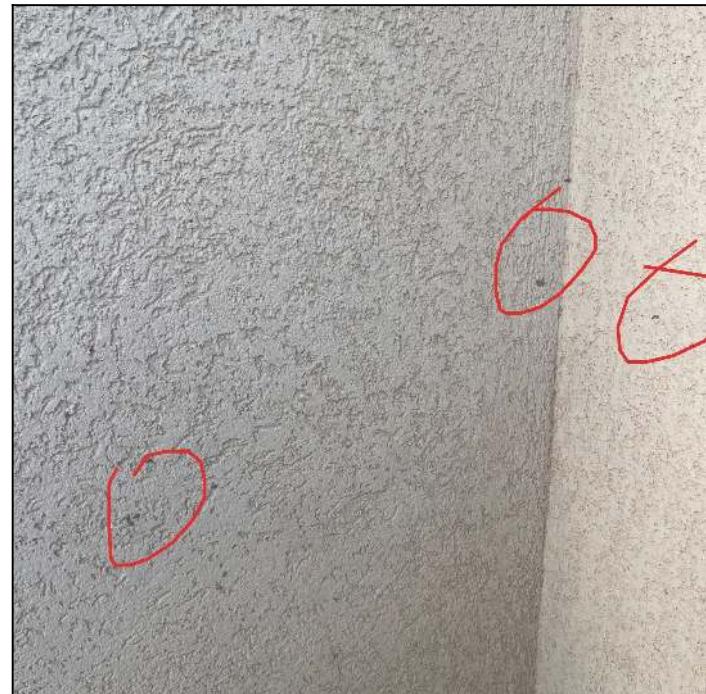
8.1 ממצא	חומר בניין/פסולת נמצאו על הקיר
מקום	מבואת כניסה
המלצה	<p>נדרש לתקן באופן נקודתי על ידי ניקוי פני השטח, חורים/סדקים/שריטות וכיוצא"ב יש לסתום באמצעות שפכטל עד לישור פני המשטח, שיווף, ניקוי חזרה, וצביעה חוזרת 2 שכבות(אינו מתחייבים לצבוע מחדש בטrm יבוש השכבה שקדמה לה).</p> <p>בעת הצביעה יש להקפיד על הגנת הסביבה מפני ליכלוך באמצעות נילון/גניר או חומר אחר מתאים. בוגמר הצביעה ככל ווישנם כתמי צבע ברצפות יש להטירם. גוון שכבת הצבע יהיה זהה לקוים.</p>
תקן	<p>תקן 1920 חלק 2 משנת 2002 סעיף 6.2 [מפעמ"כ 216 סעיף 10]</p> <p>"בדיקה טיב הצבעה - בדיקה חזותית ציפוי הצבע יהיה אחיד, ללא הבדלי גוון וברק, ולא פגמים המקלקלים את מראה הצייפוי".</p> <p>[תקן 1922.1 בשנת 2000] הדן במערכות צבע במבנהים מפנה לתקן 1922.2</p> <p>[תקן 1922.2 בשנת 2000] התקן מחדד את אופן הבדיקה, יש לבדוק למרחק חצי מטר מהמשטח הנבדק, מרחק זה לא יראו פגמים.</p>

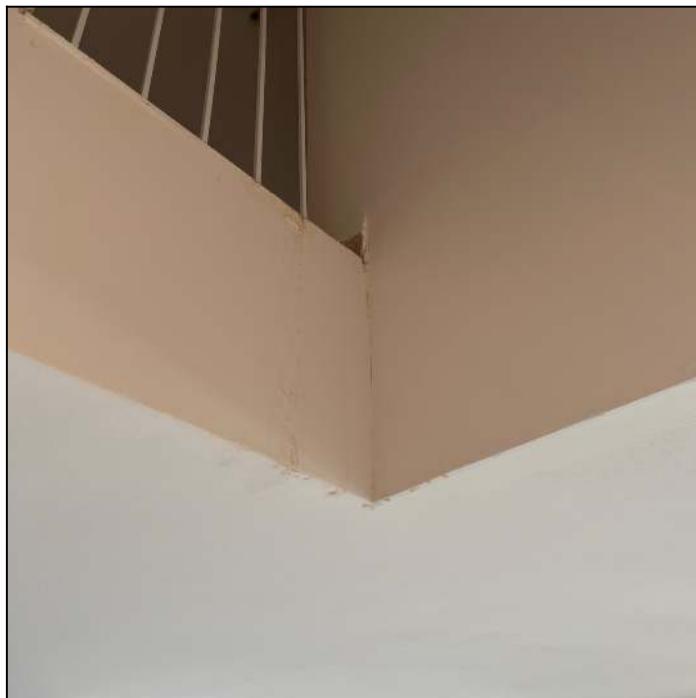
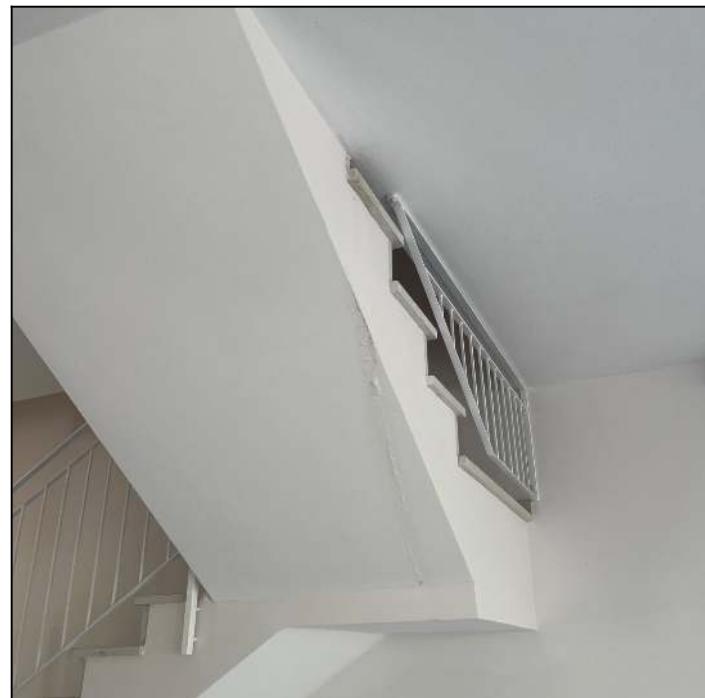
מדרגות קומת קרקע

במקומות בהם הופיעו סימני רטיבות (לאחר איתור סיבת הרטיבות וטיפולה) יש לבצע תיקונים של טיח וצבע לפי התקן

נדרש לתקן באופן נקודתי על ידי ניקוי פני השטח, חורים/סדקים/שריטות וכיוצא"ב יש לסתום באמצעות שפכטל עד ליישור פני המשטח, שיווף, ניקוי חזרה, וצבעה חוזרת 2 שכבות(אין מתחולים לצבוע מחדש בטорм יבוש השכבה שקדמה לה).
בעת הצבעה יש להקפיד על הגנת הסביבה מפני ליכלור באמצעות נילון/נייר או חומר אחר מתאים.
בגמר הצבעה ככל ווישנם כתמי צבע ברצפות יש להסירם. גוון שכבת הצבע יהיה זהה לקים.

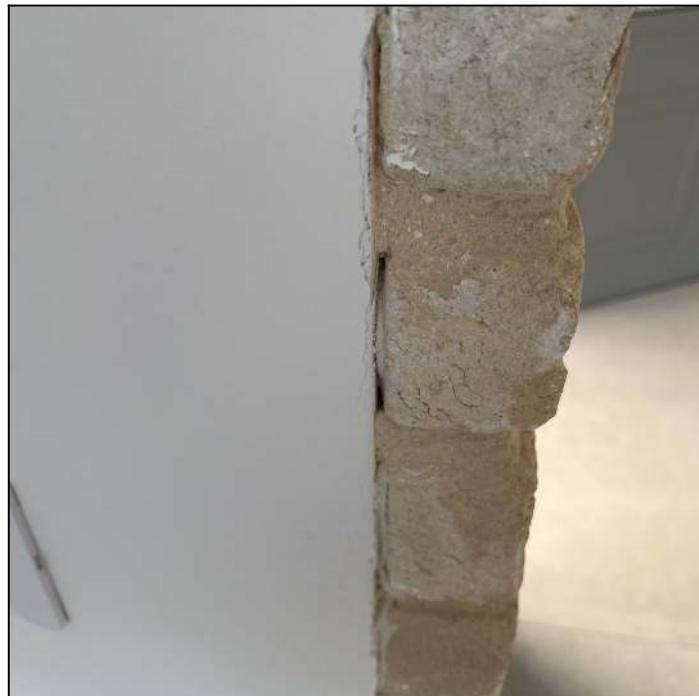
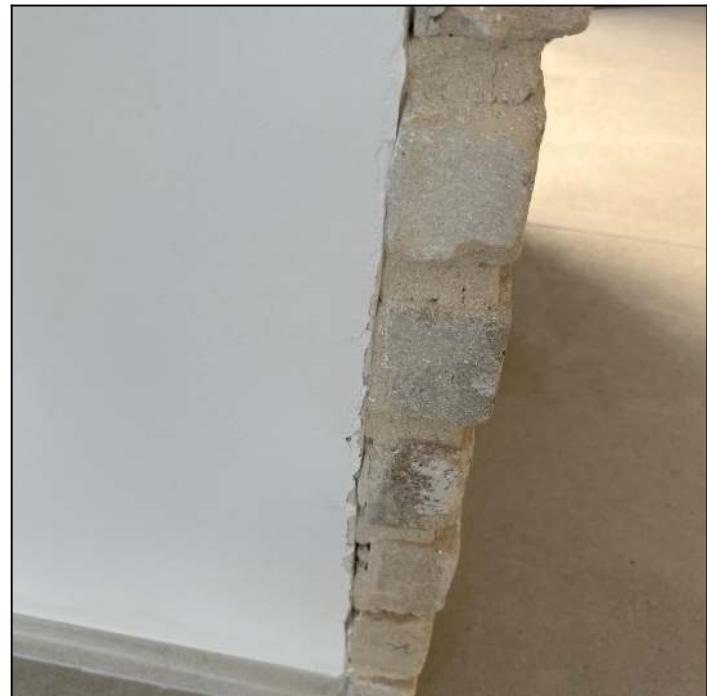
**8.4 ממצא****מקום** מבואת כניסה**מלצה**

ביצוע חיבור לאבן ברובה בגוון מתאים

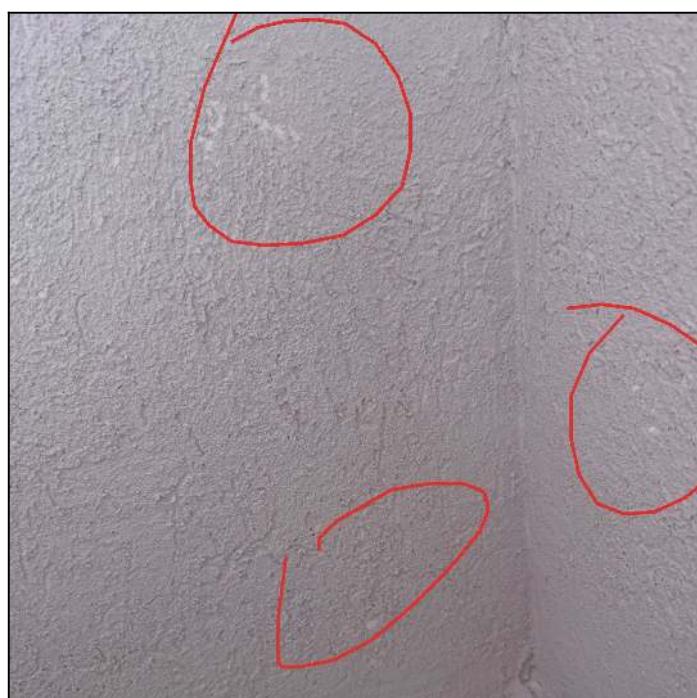
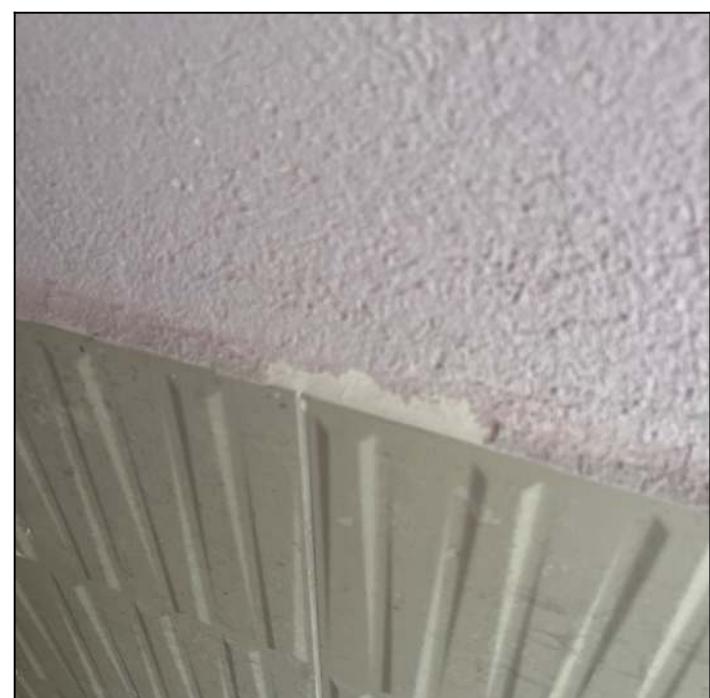
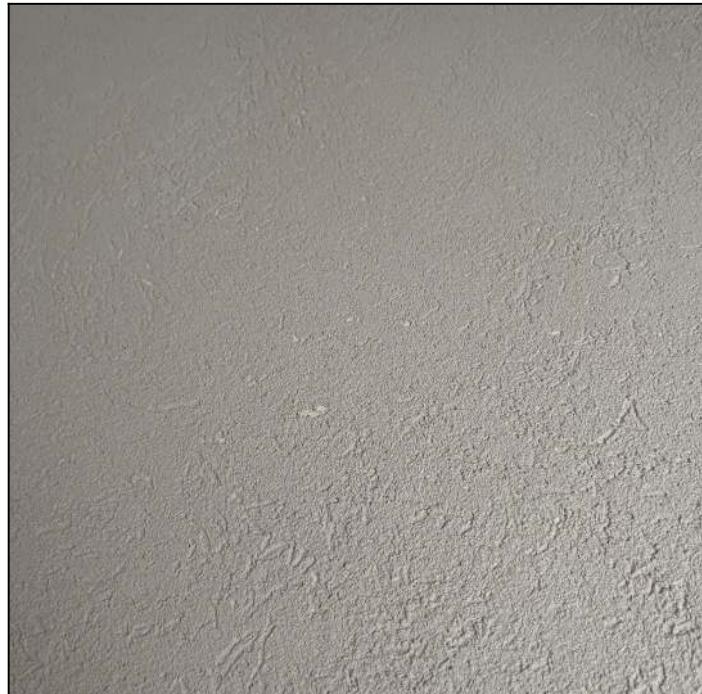
**8.5 ממצא****מקום** שירותים א/orחים**הערה** במידה ויידרש ביצוע ע"י המזמין ממצא זה מבוטל.

נדרש לתקן באופן נקודתי על ידי ניקוי פני השטח, חורים/סדקים/שריטות וכיוצא ב' יש לשטום באמצעות שפכטל עד לישור פני המשטח, שיפוף, ניקוי חזוזר, וצביעת חזורת 2 שכבות(אין מתחילים לצבע חדשה בטорм יבוש השכבה שקדמה לה).

בעת הצביעת יש להקפיד על הגנת הסביבה מפני ליכלור באמצעות נילון/נייר או חומר אחר מתאים. בגמר הצביעת כל ווישנם כתמי צבע ברציפות יש להסירם. גוון שכבת הצבע יהיה זהה לקים.

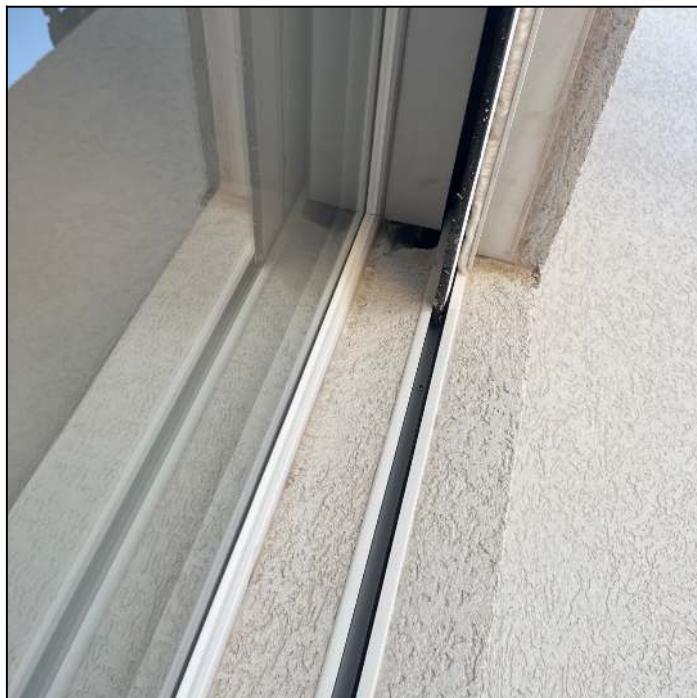
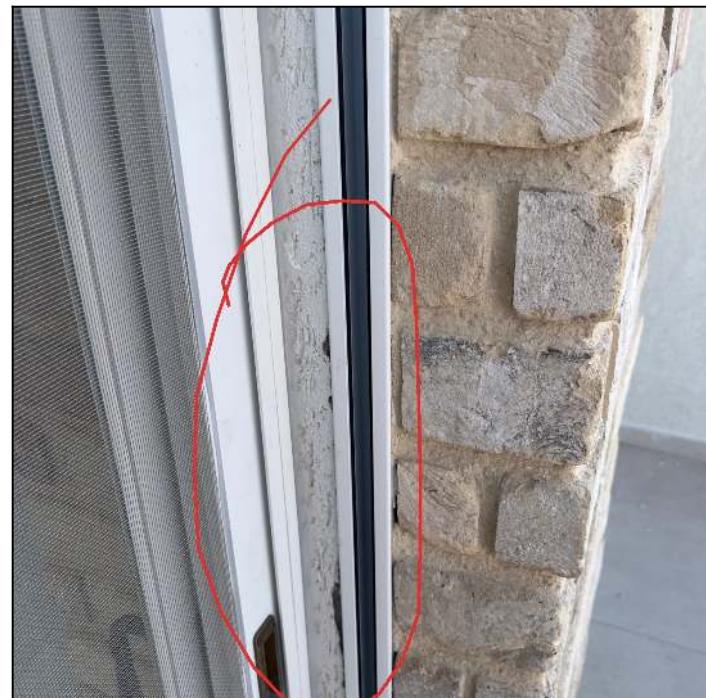
במפגש בין קיר פנימי לדלת חלון ויטרינה בוצעו גימורי טיח וצבע בצורה בלתי מדוקת ובניגוד לאיכות המקובלת בענף

נדרש לתקן באופן נקודתי על ידי ניקוי פני השטח, חורים/סדקים/שריטות וכיוצא"ב יש לסתום באמצעות שפכטל עד ליישור פני המשטח, שיווף, ניקוי חזוז, וצבעה חוזרת 2 שכבות(אין מתחולים לצבע חדשה בטרם יבוש השכבה שקדמה לה).
בעת הצבעה יש להקפיד על הגנת הסביבה מפני ליכלור באמצעות נילון/נייר או חומר אחר מתאים.
בגמר הצבעה ככל ווישנם כתמי צבע ברצפות יש להסירם. גוון שכבת הצבע יהיה זהה לקים.

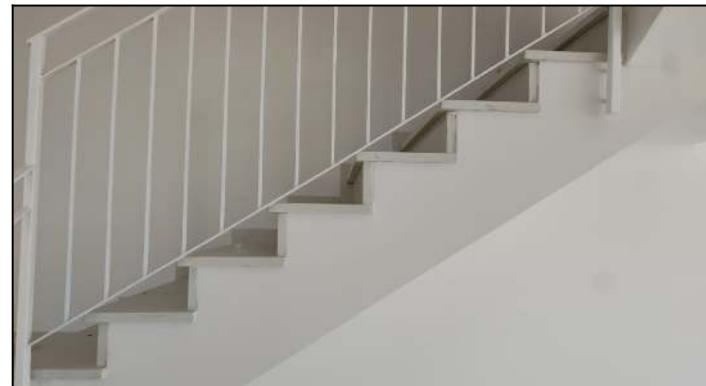
**8.9 ממצא****מקום** חדר דיר (סלון)**מלצת** שיור הצבע והטיח, ביצוע השלמת בטון למשור המתאים, החלקה וביצוע צבע בגוון המתאים**תקן** תקן 1920.2 סעיף 6.2 / 6.3

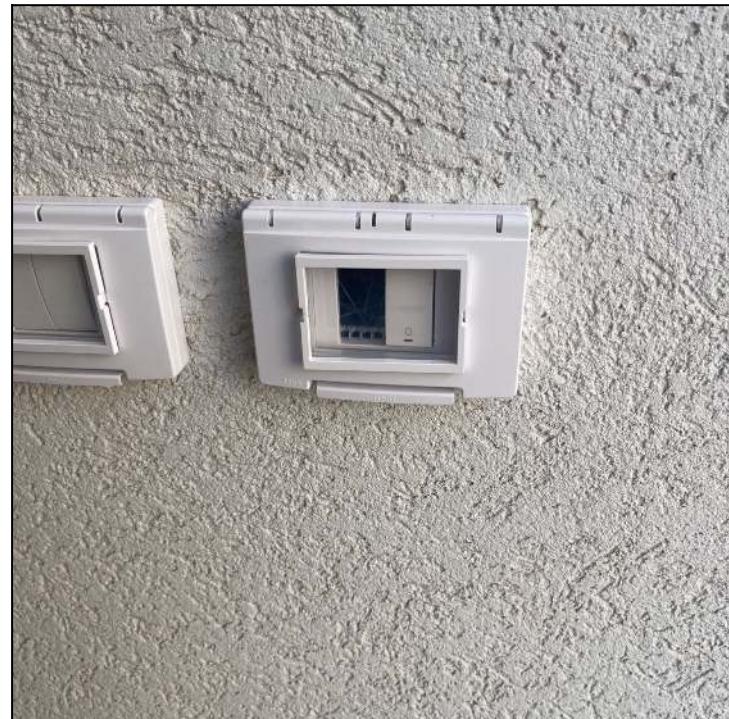
9.1 ממצא	CVC חסר בפעמון דלת
מיקום	מבואת כניסה
המלצה	יש לשים למניעת כניסה של לכליור

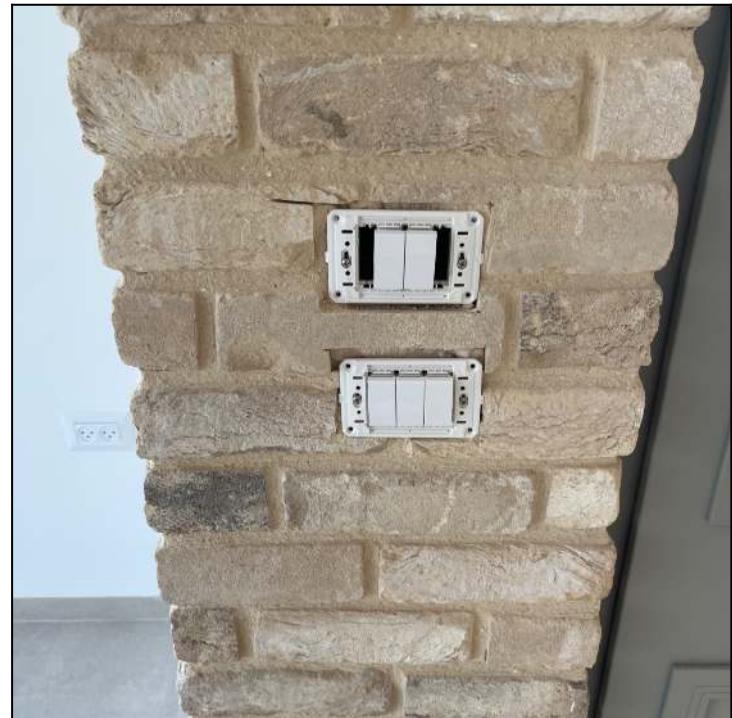
ניתן להבחן כי השקעים לא סימטריים

נדרש להרכיב בית שקע ולתקן חיתוך בקיר ולבצע שקעים סימטריים אחד מעל השני

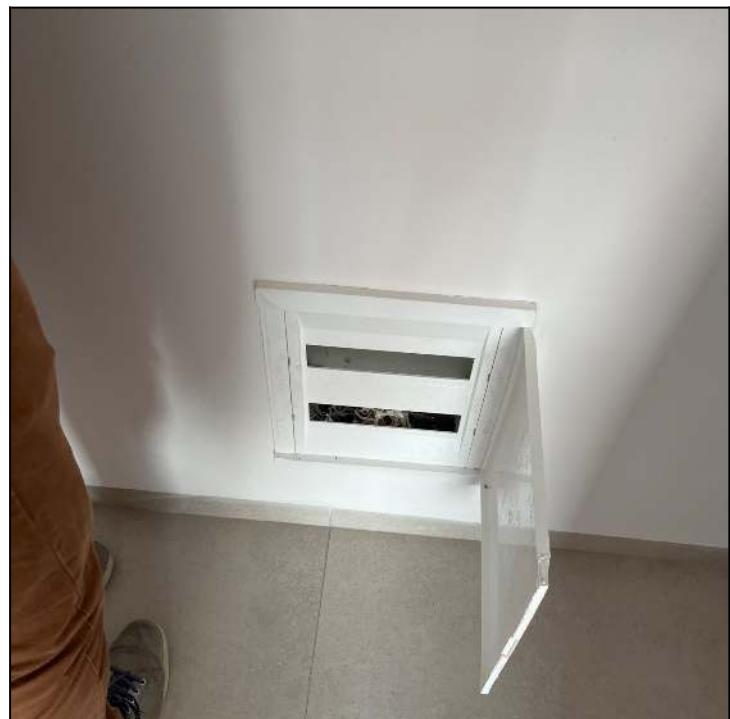
ארון חשמל קומת 1

9.6 **ממצאים**
אין פרוקם טרם הותקן

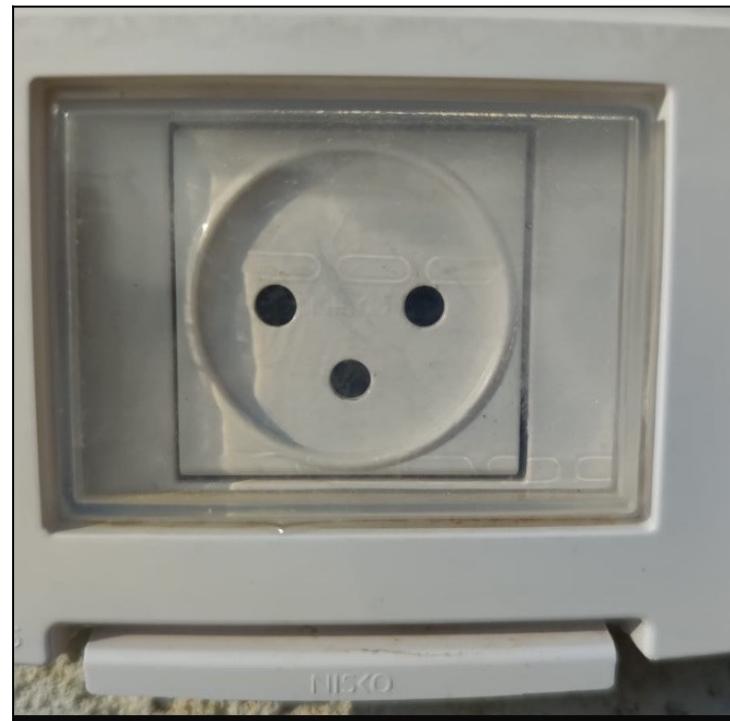
בית שקע מוגן מים מסוג 55eo לא מותאם להתמודדות קירינת VII ע"פ המוגדר בתיקן אכתחזאה מזה הפלסטיק יצחיב ויקבל נראות בלוייה

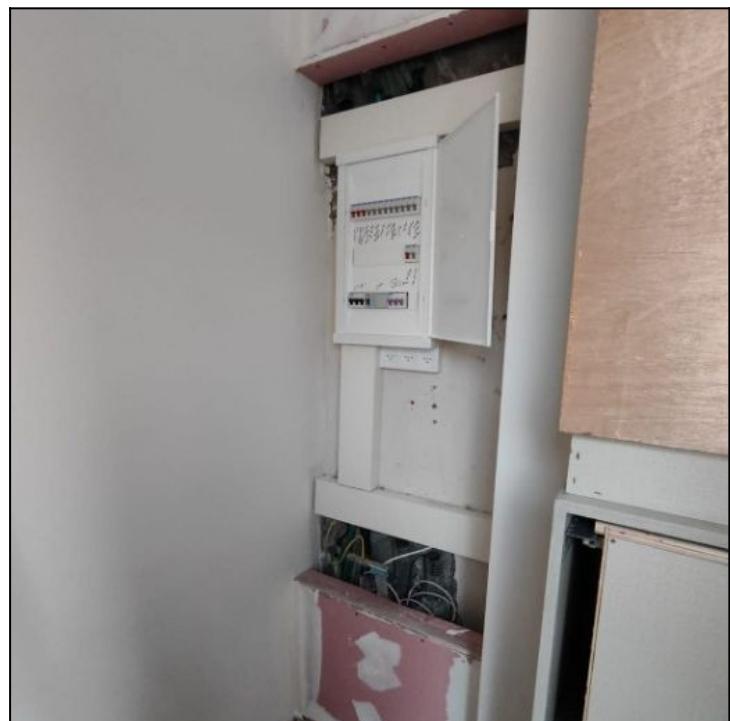
מחסן

10.6 ממצאים

יש להביא לרמת גימור במעמד מסירה לדיר נישת ארון חשמל במחסן הבית

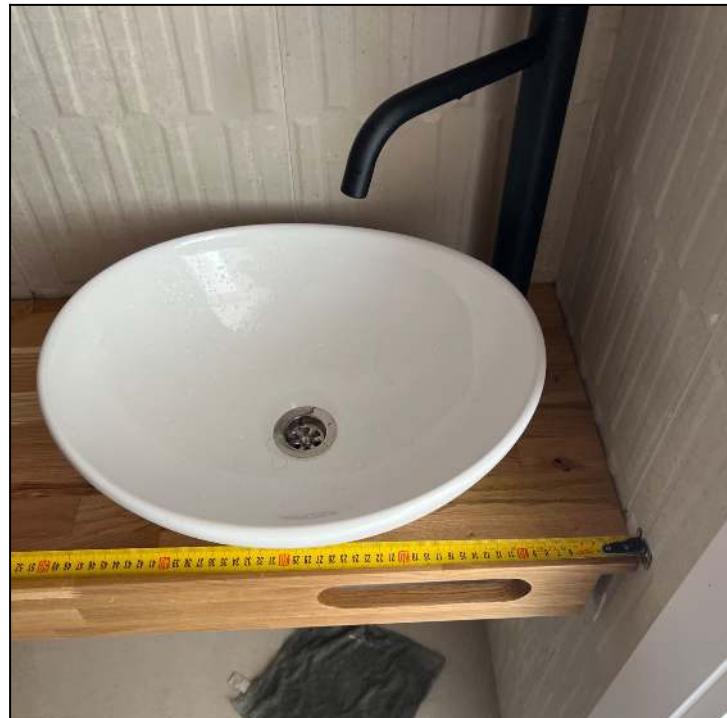
10.1 ממצא	כיר נמצא במרחק 30 ס"מ במקום 40 ס"מ מע"פ התקן - דבר הגורע מנוחיות הדיר.
מקום	שירותי אורחים
הערה	ב 2.2.2020 נכנס קוד הבניה לתוקף רובה המוחלט של הל"ת בוטל למעט מידות מרחבי שימוש סעיף 1.4 ב
המלצת	יש לפרק את הכיר ולהתקין במרקם של לפחות 40 ס"מ מקיר חדר הרחצה לייצורו של מרחב שימוש ונוחיות לדיר בהתאם לדרישות הל"ת ותקן 1205.3
תקן	[הל"ת 2007 טבלה וشرطוט 3.3.4]

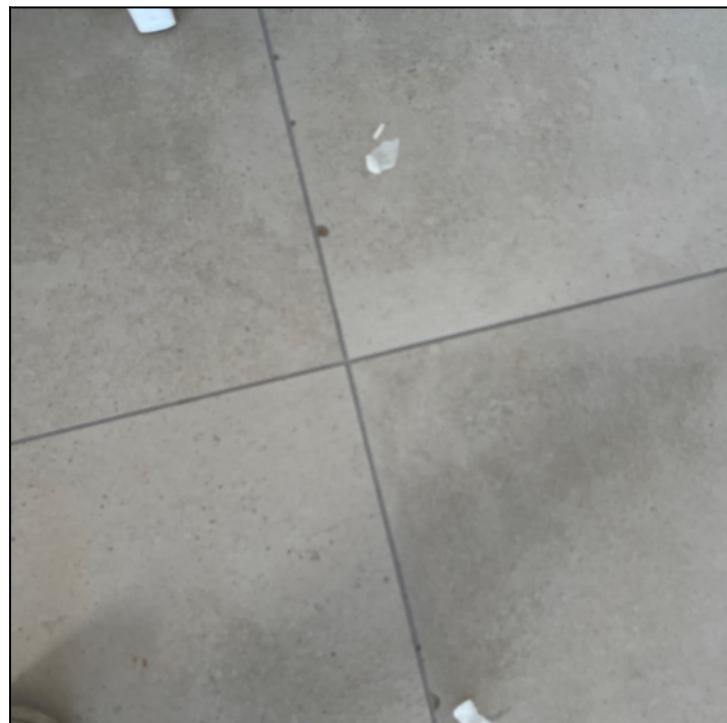
11.1 ממצא הממצא תקן	<p>אריח שבור/פגום נדרש להחלפה נדרש לפרק ולהחליף האריחים הפגומים באրיחים מאותו ספק, סדרה וקוד גוון תואם [תקן 1555 חלק 3 סעיף 5.1.4.2] בודקים שלל האריחים והלוחות שלמים. אריחים ולוחות שנסדקו או נפגעו במהלך העבודה או נתגלו כפגומים יוסרו ויוחלפו באחרים תקן 314 סעיף 3.2+טבלה 1 למיון הפגומים</p>
--	---

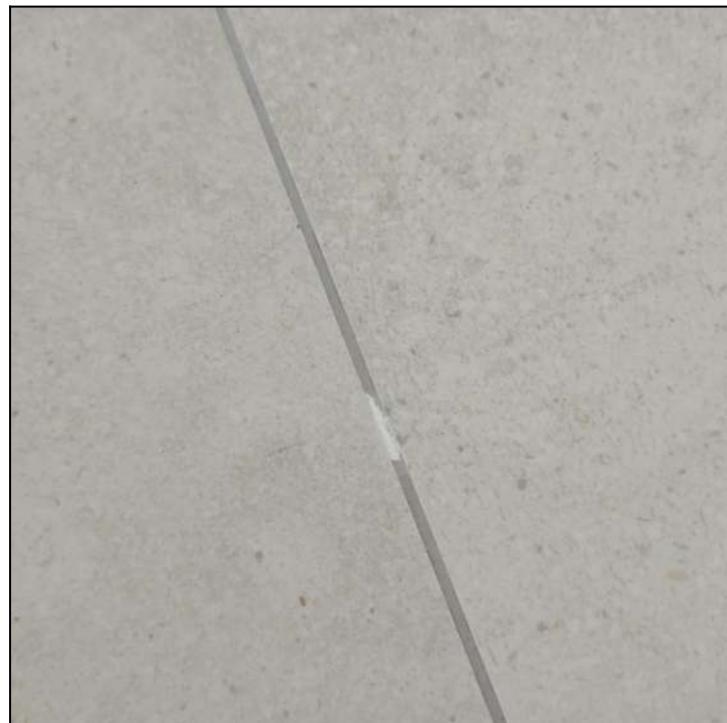
**11.2 ממצאים**

מיקום	כלל הבית
המלצת	יש לחרוץ את הרובה בתחום החלל המוגדר, לנוקות אותם משאריות רובה ישנה/פסולת על ידי שאיבה יסודית, ולמלא רובה בצורה אחידה ותקינה תוך הקפדה על הוראות שימוש יצירן ביחס בכך כוון חומר לנוזל
תקן	[תקן 1555 חלק 3 סעיף 3.1]

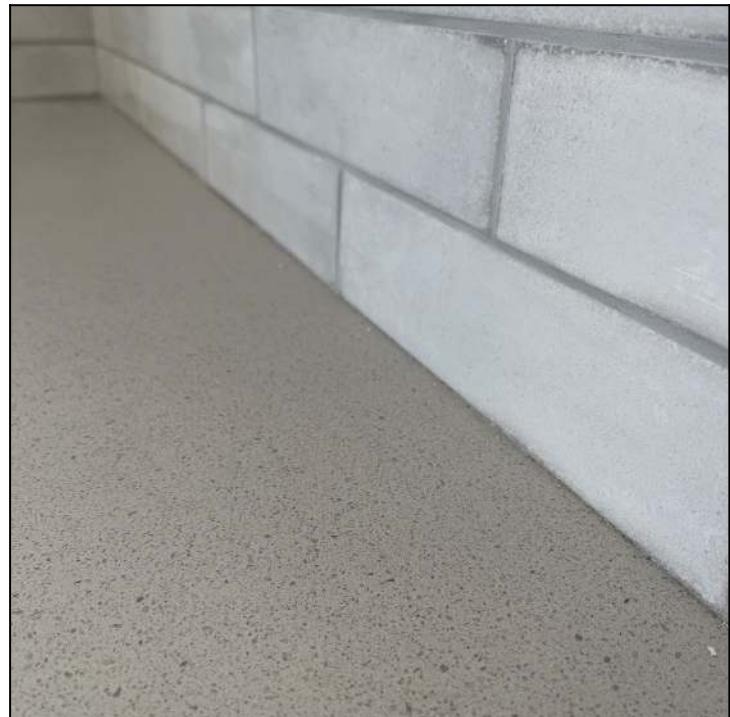
**12. מטבח****12.1 מטבח** לא בוצע איטום גמיש במכgesch שיש / חיפוי מטבח**המלצת** יש לישם מילוי מישק הפרדה עם סיליקון שקוף, יש לחורץ 6 מ"מ כדי שהחומר איטום יתפס.**תקן** 1555.3**תקן**

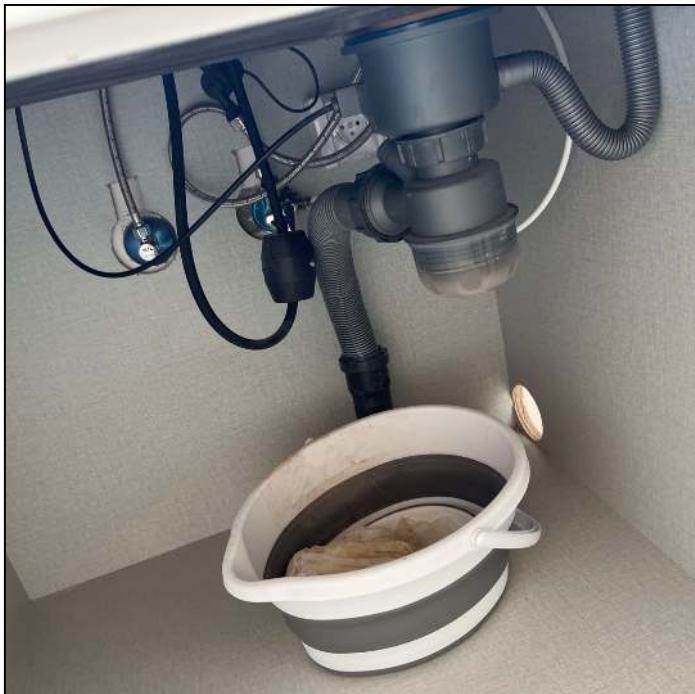
כירור אמבטייה

15.1 ממצאים	נדילה מתחת ארון / על הרצפה המטבח מצננות הזנה/ ניקוז של האינסטלציה
מקום	כלל הבית
הערה	במידה וסימני הרטיבות בארוןנות חמורים יש אף להחליף את הארוןנות .
המלצה	יש לאתר את מקור הנדילה ולתקן את סימני הרטיבות בארון / על הרצפה / על הלחצני אסלה .

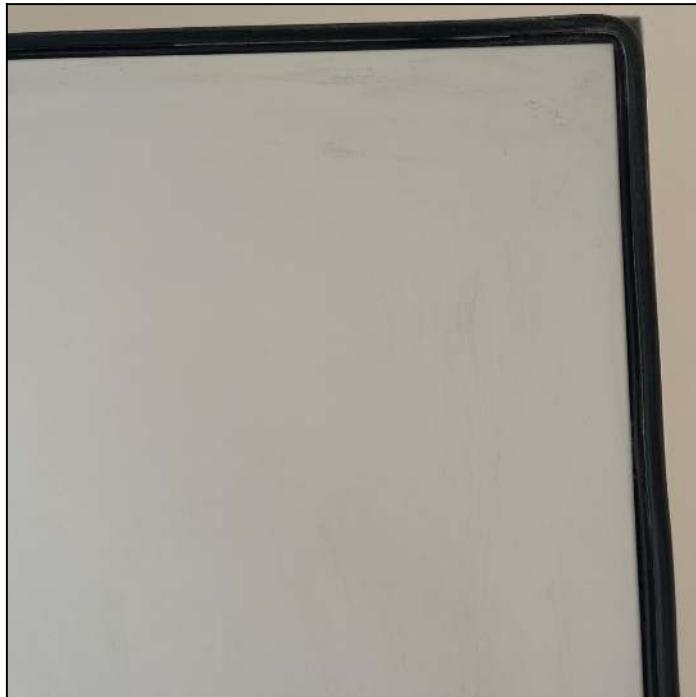
דלת ממ"ד

משקוף דלת הממ"ד לא צבוע באופן אחיד ותיקני
יש לבצע צביעת חזרת של משקוף דלת הממ"ד באמצעות צבע יסוד המתאים לצביעת של פריט שעבר
תהליך של ציפוי

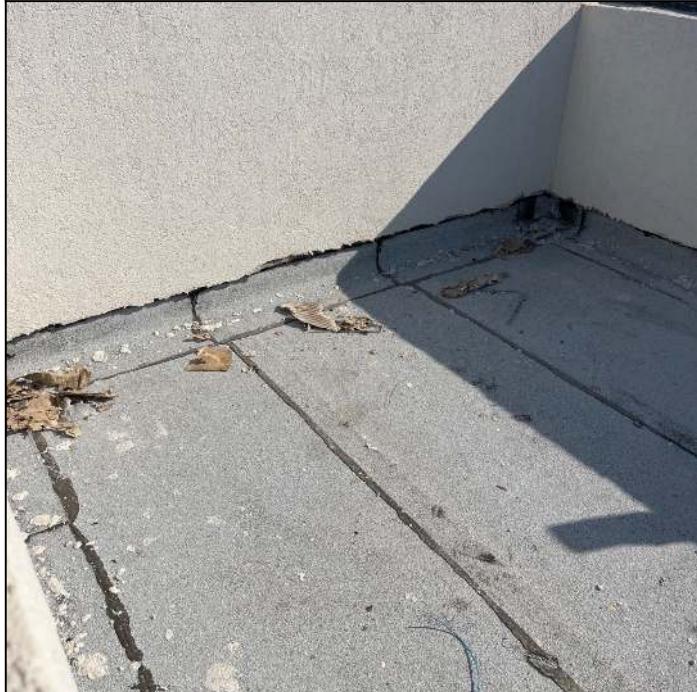
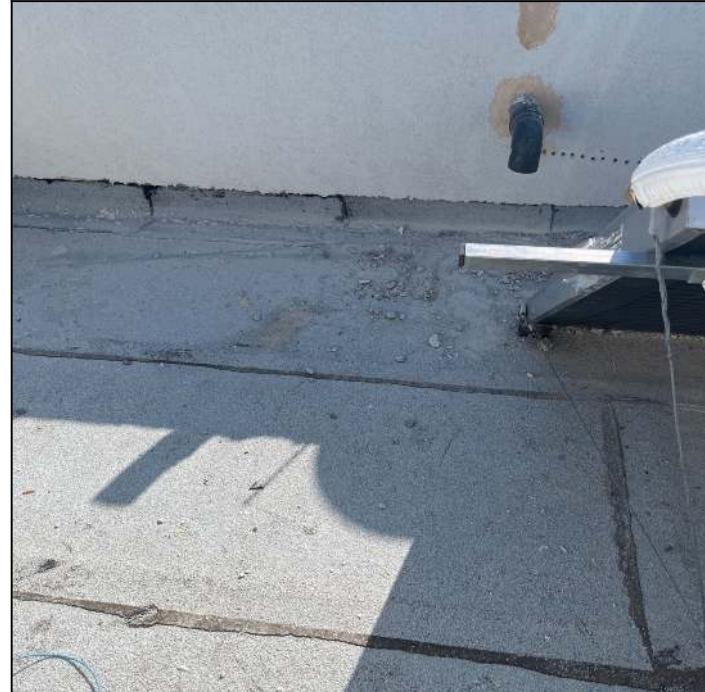
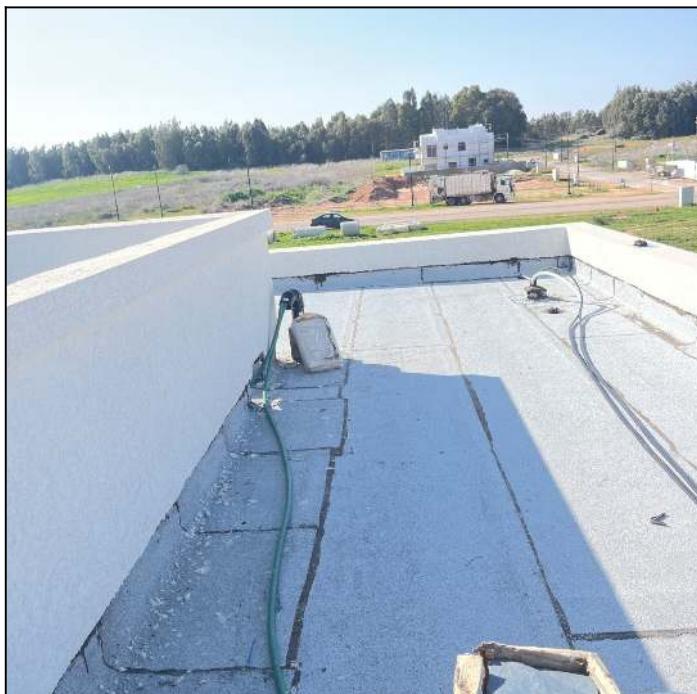
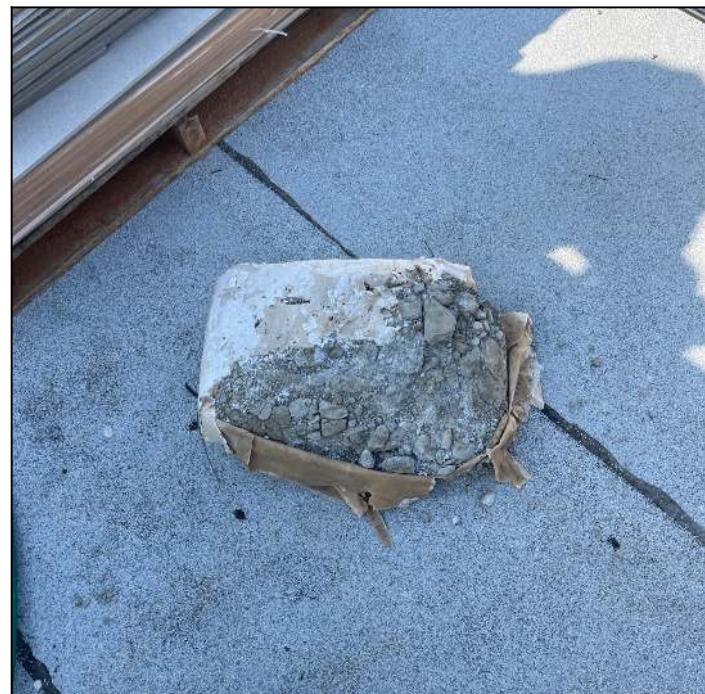
ברחבי הגג נמצאו שאריות פסולת בנייה, شكוי בטון ולכלוך.	מיקום	נרט
---	-------	-----

شارיות פסולת נמצאו

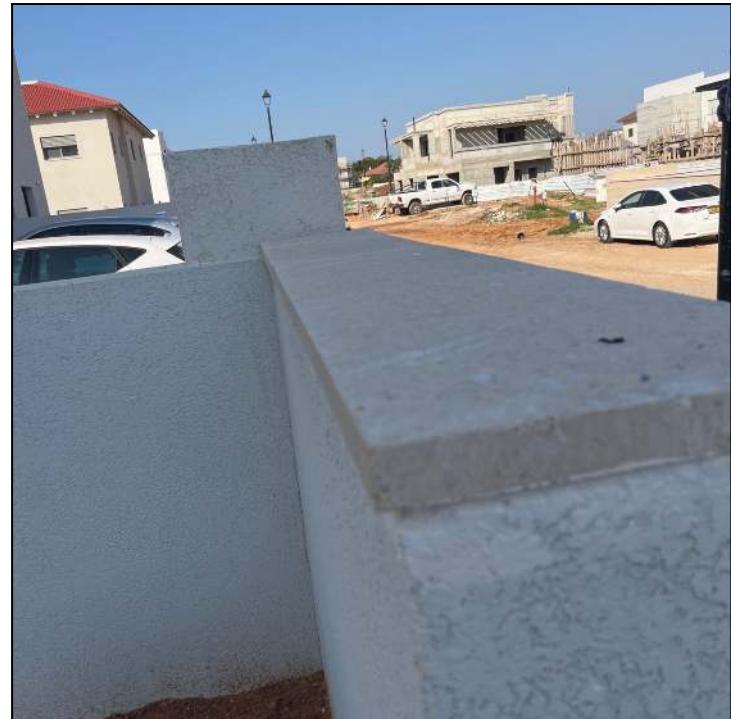
1.1 ממצאים	לא נמצא אף מים בקצה קופינג אבן מעקה מסביב לבית
מקום	חצר
המלצת	יש לבצע חיריצה תיקנית של האבן ליצירת אף מים - במידה ולא ניתן לחרוץ באופן תיקני - יש לבצע החלפה של האבן, באבן חדשה עם אף מים תיקני
תקן	תקן 1725.1 סעיף 3.2.1
