声波成像仪介绍

现场案例介绍

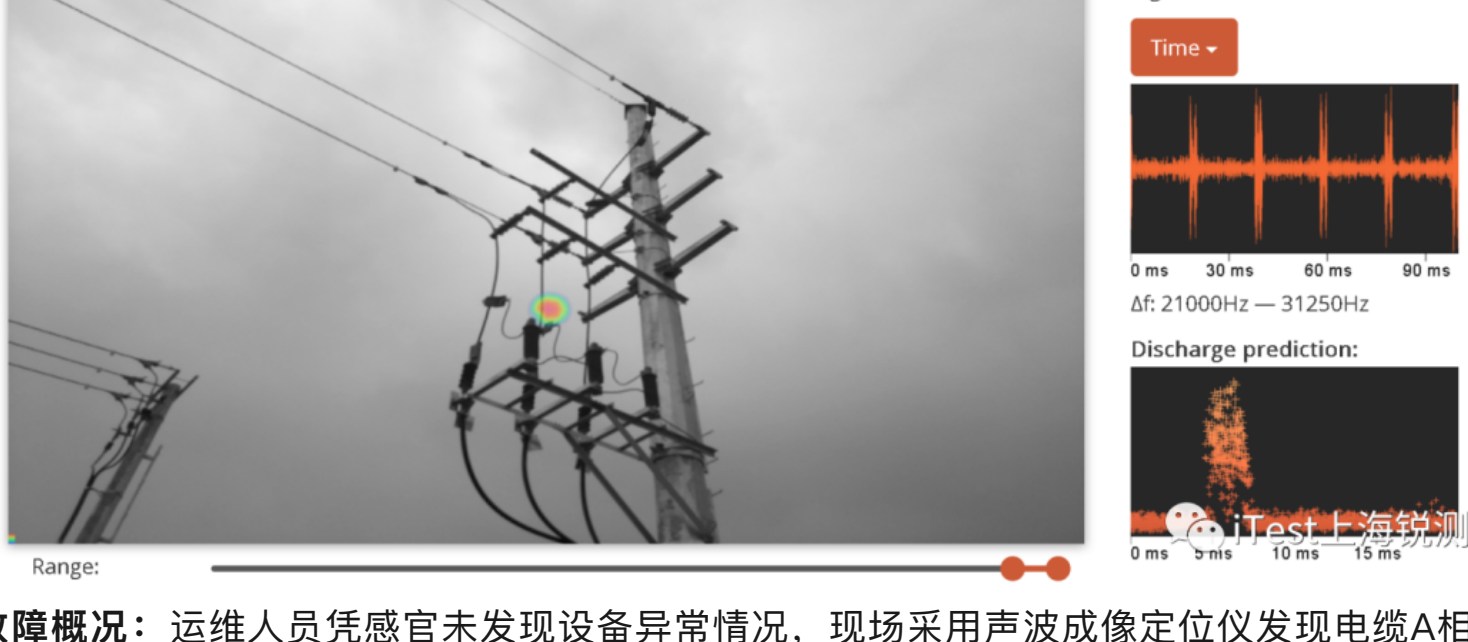
案例三 某市10kV架空线路异常放电定位

**故障概况：**运维人员凭感官未发现设备异常情况，现场采用声波成像定位仪发现电缆A相户外终端下存在异常放电。  
**图谱分析：**通过声波成像定位仪精确图像可见在A相避雷器放电异常，放电幅值为2.9dB。  
**处理意见：**结合HFCT检测数据，为外部悬浮放电特征，位于避雷器处，幅值较小，属于一般缺陷，建议下一周期进行检测。

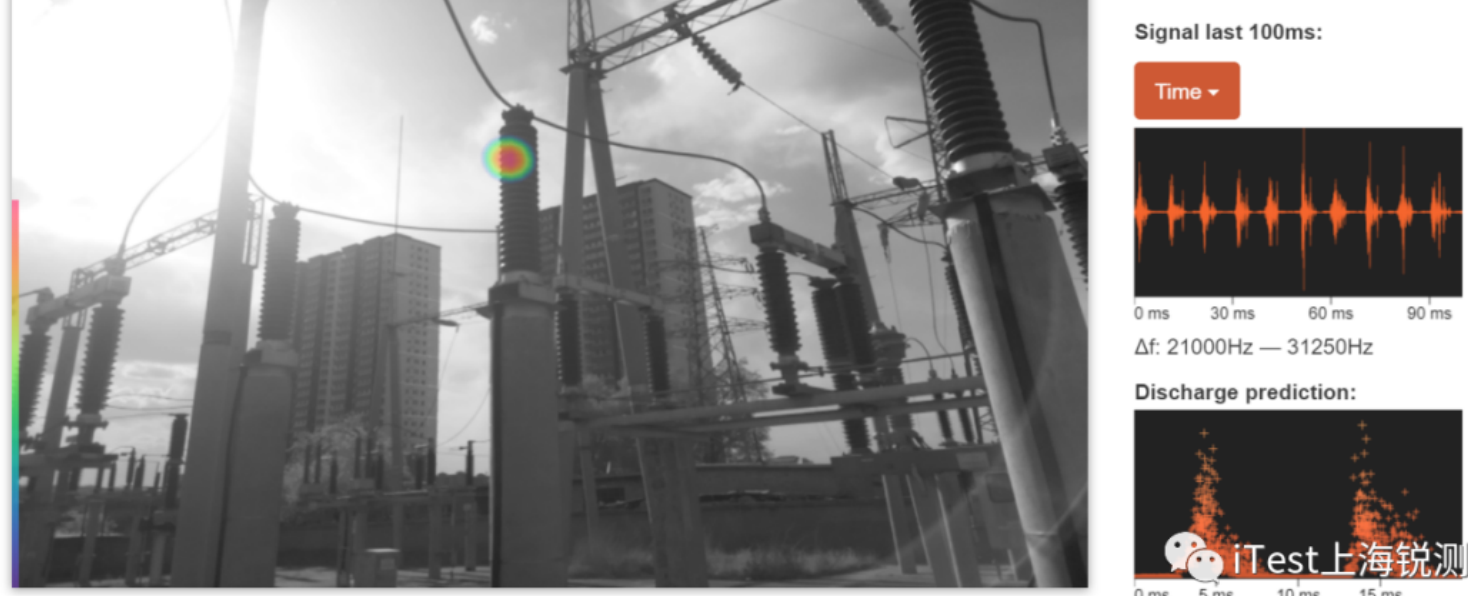
案例5 110kV支柱套管局放精确定位

**故障概况：**运维人员发现现场存在轻微电晕放电，现场噪音干扰较大，无法确定异常声源位置。  
**图像分析：**通过声波成像定位仪精确图像可见在图像所示位置测得异常声源，最大放电幅值为36.8dB。  
**处理意见：**建议尽快安排停电检修。

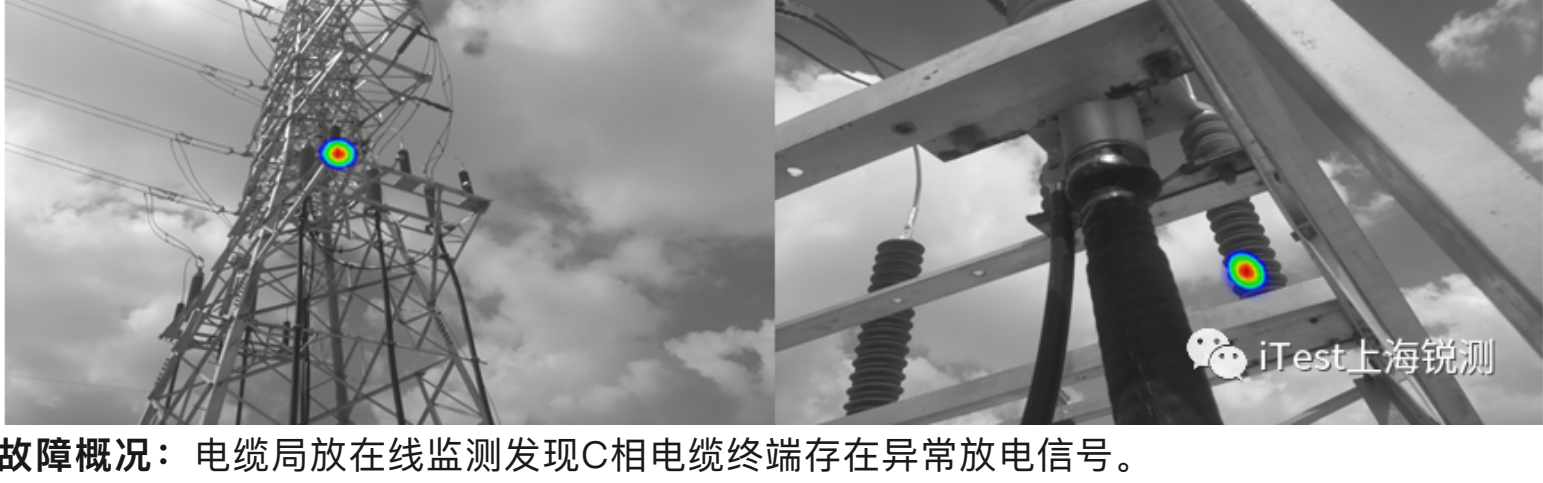
案例6 输电—110kV线路塔杆局放精确定位

**故障概况：**电缆局放在线监测发现C相电缆终端存在异常放电信号。  
**图像分析：**通过声波成像定位仪精确图像可见在C相避雷器底部发现异常声源，最大放电幅值21dB，经检查为避雷器底部连线松动导致。  
**处理意见：**建议尽快安排检修。
