在春节将至，阖家团圆之际，公司检测工程师携带iTest 800声波成像定位仪奔赴各地进行春节保电，期间发现某电缆分接箱内部存在异常信号，随即公司检测工程师使用iTest 800精确定位分接箱内部电缆接头局放位置，圆满完成了节前保电任务。

## 1.缺陷分析

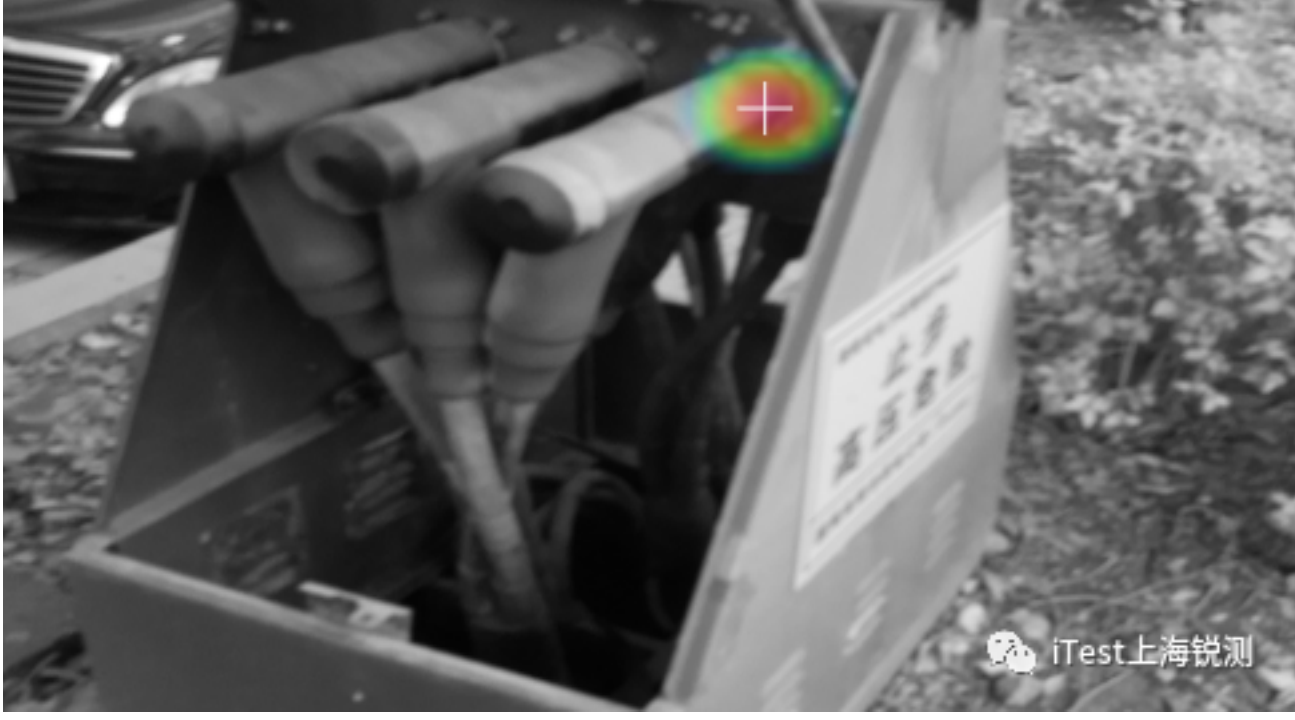
iTest 800精确快速定位C相终端与固定板接处存在放电，PRPD图谱特征信号明显，其信号幅值最大为23.6dB，柜体状态异常；局放定位图和检测图谱如下图所示。

图1、分接箱局放定位图

为了确保线路安全运行，该供电公司配电运维班工作人员当即决定在协调好相关方当日夜晚对分接箱进行整体更换作业。

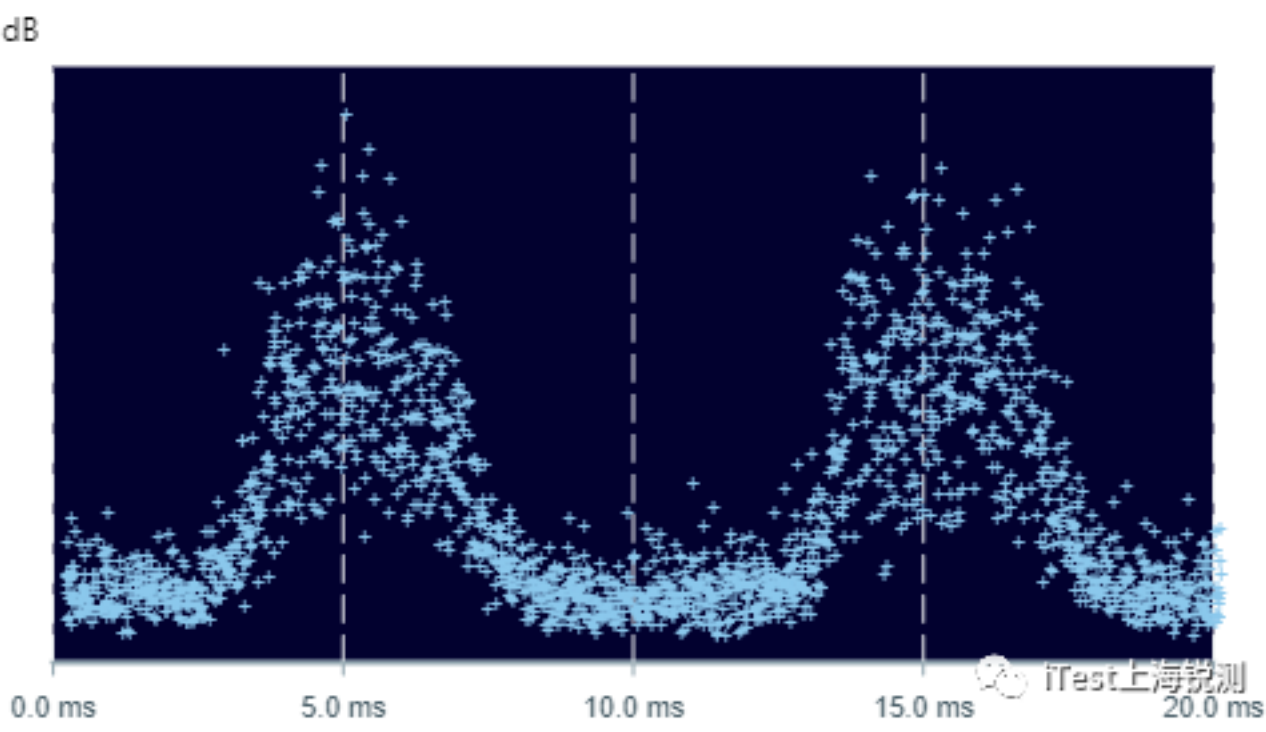
图2、局放检测图谱

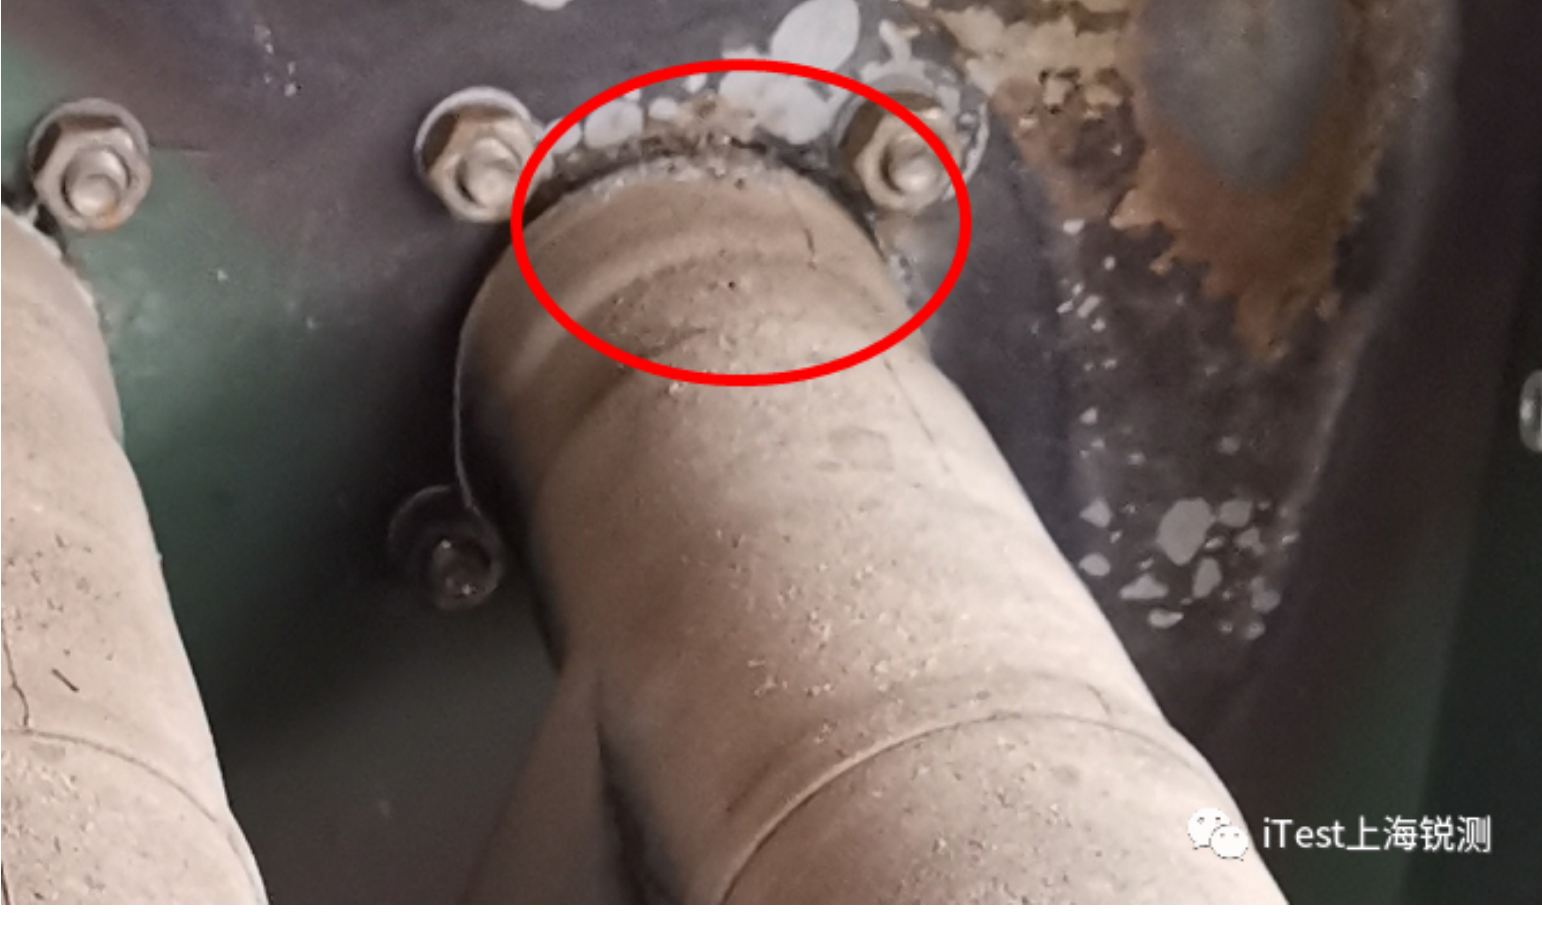
通过观察，分接箱C相电缆接头表面发现明显放电痕迹，如下图所示，进一步验证了iTest 800精确定位能力。

图3、分接箱放电位置图

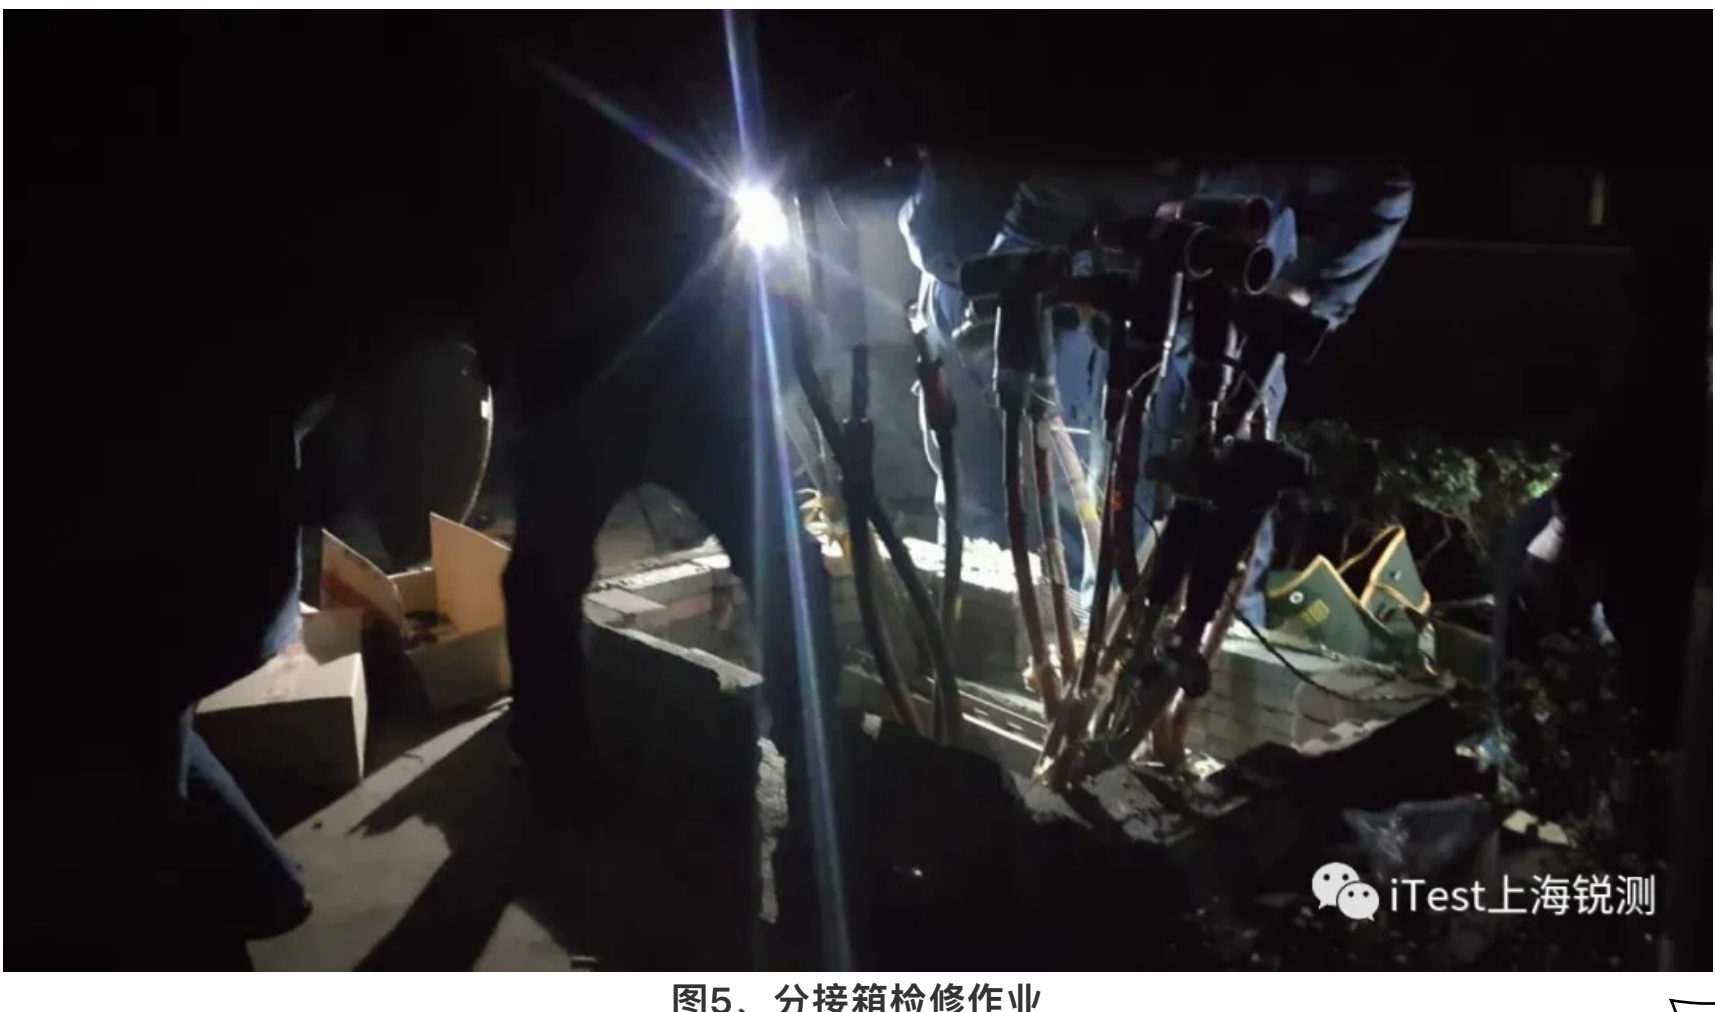
图5、分接箱检修作业

在分接箱恢复供电后，工作人员在使用iTest 800对分接箱进行复测。结果显示，被测设备声波信号没有明显的声波信号聚集定位点和相位特征，被测设备不再存在局部放电现象。柜体状态正常。
