| Unox | كارخانه سازنده |
| BAKERLUX SHOP PRO | سرى |
| WC01-U14 | کد خطا |
| temperature Probe warning | نام خطا |

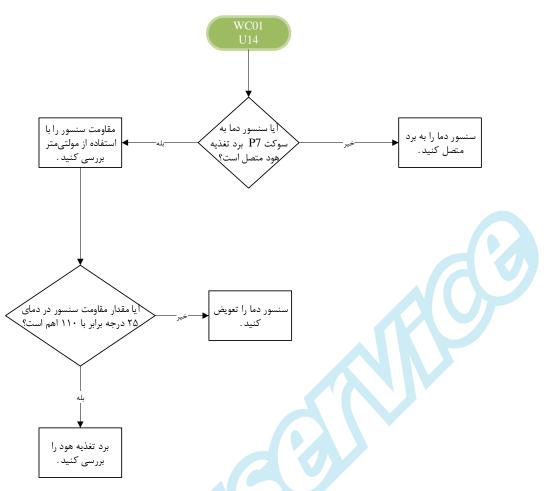
علت: عدم دریافت اطلاعات سنسور دما توسط برد

دلایل ممکن: خارج شدن کابل از سوکت p7 برد تغذیه هود، ایراد برد تغذیه، خرابی سنسور

- م بررسی کنید که سوکت به درستی به پینهای ${f p}$ برد تغذیه هود متصل باشد. \circ
 - مقاومت سنسور دما را بررسی کنید.
 - مقاومت سنسور باید در مای ۲۵ درجه برابر با ۱۱۰ اهم باشد
 - برد تغذیه هود را بررسی کنید
