# **Resultados globales evaluación de riesgo Sitio Patrimonio Mundial de Valparaíso**

# Resultados globales

# Detalle de la amenaza: Incendio

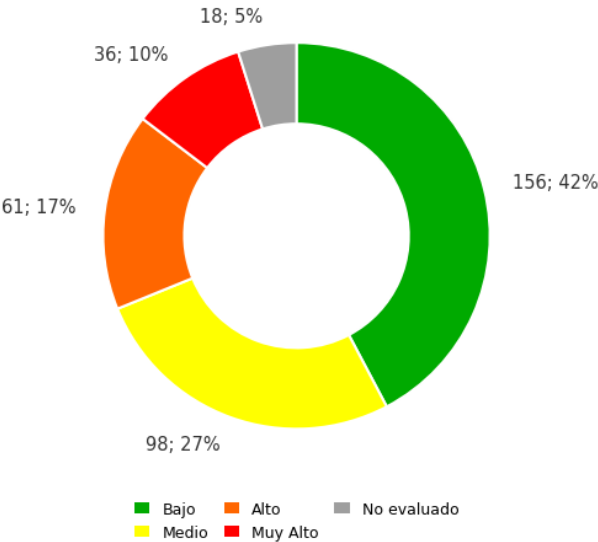
Figura 2. Resultados de los indicadores primarios.

En cuanto a los resultados obtenidos para los indicadores primarios (**Figura 2**), se observa la incidencia de cada uno en el resultado final, según el porcentaje de inmuebles con valores alto y muy alto que concentra cada indicador.

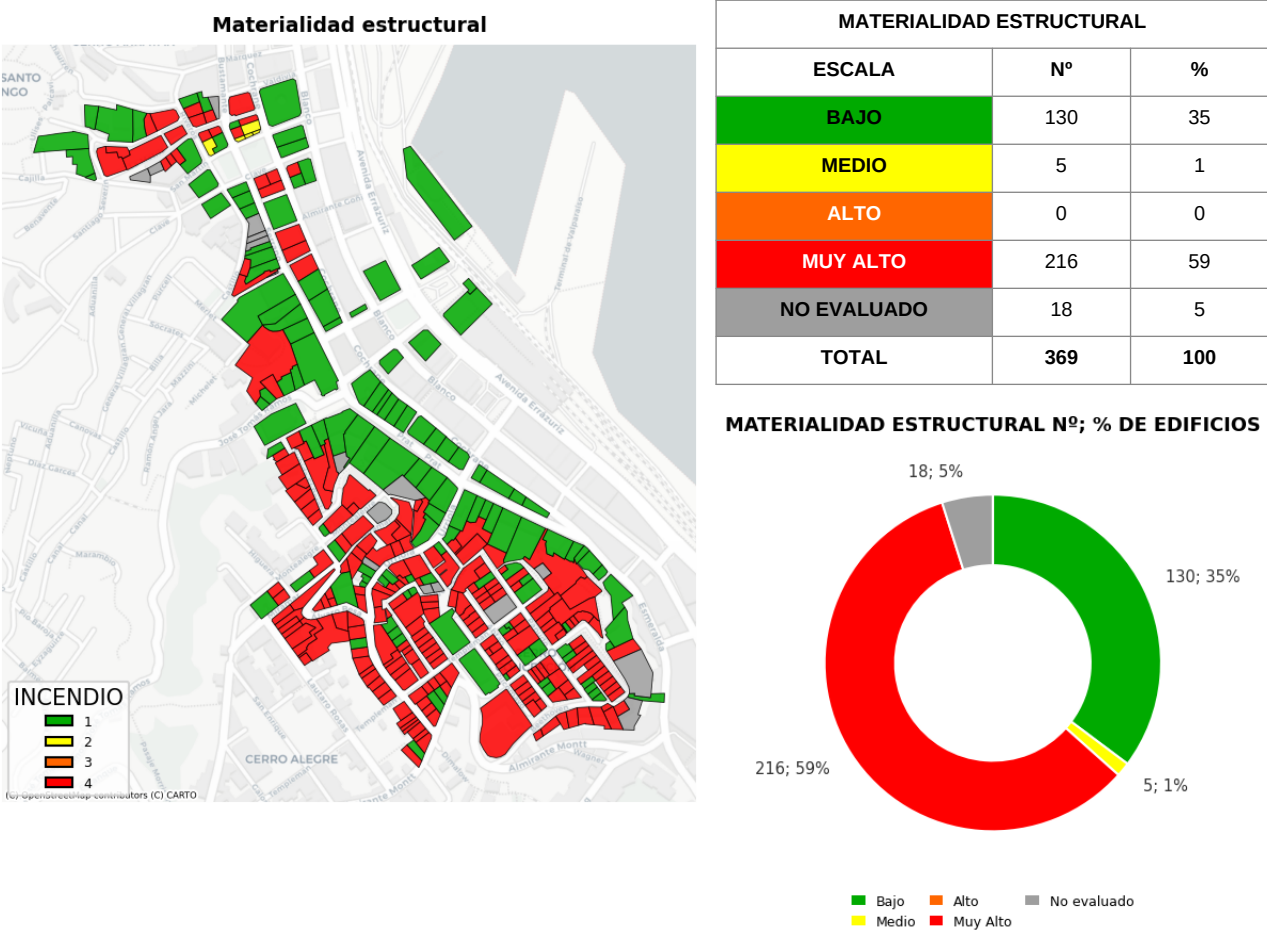
Figura 3. Resultado indicador secundario «Materialidad estructural».

El indicador secundario 'materialidad estructural' presenta un resultado **alto** (2,86).

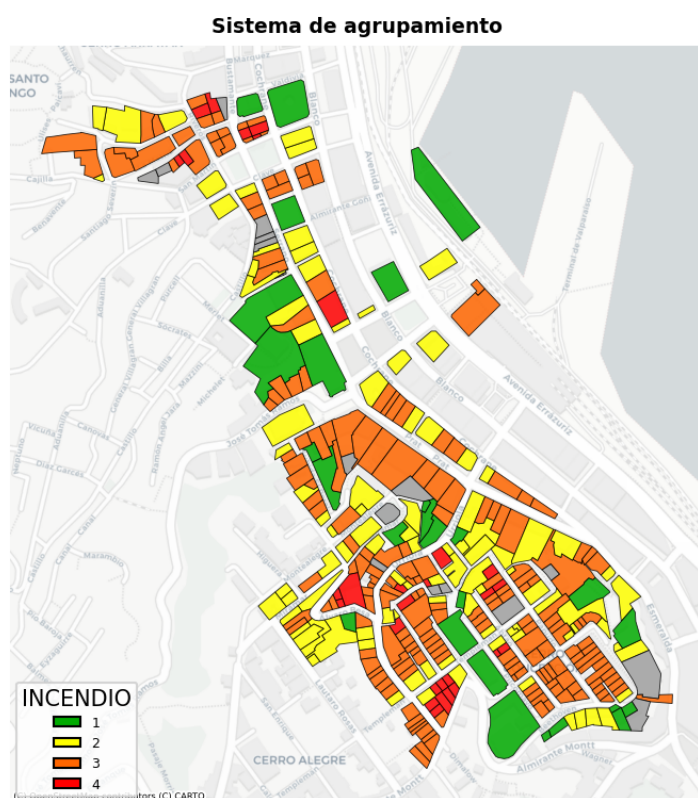
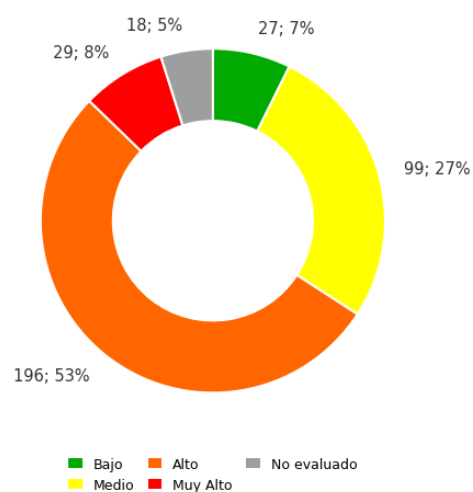
Figura 6. Resultado indicador secundario «Sistema de agrupamiento».

El indicador secundario 'sistema de agrupamiento' presenta un resultado **alto** (2,65).

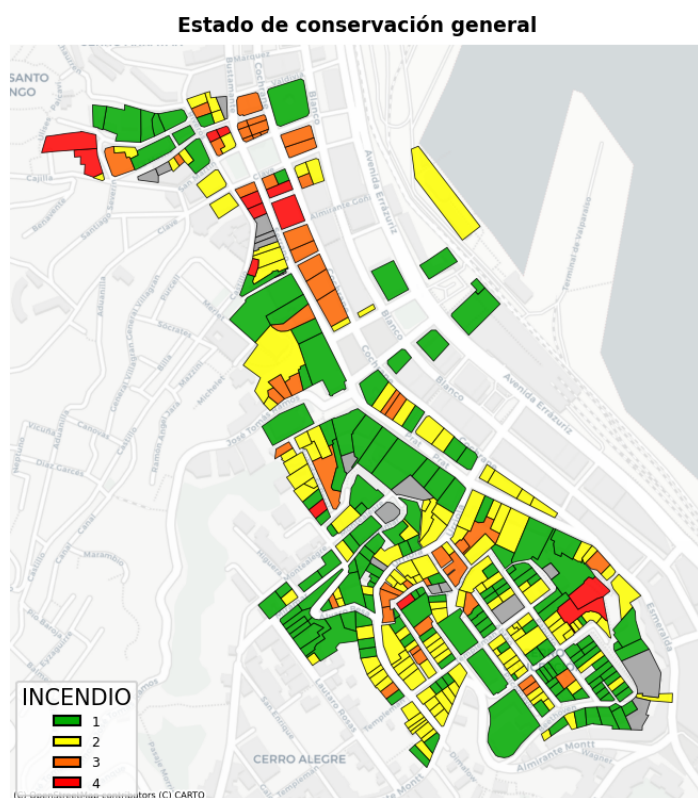
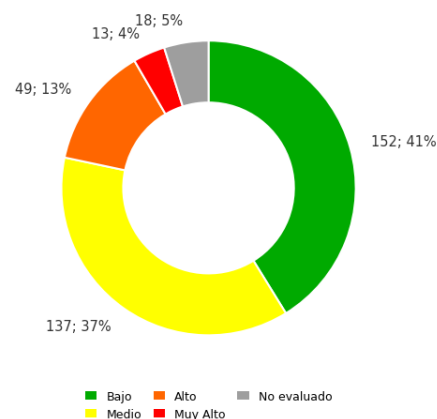
Figura 7. Resultado indicador secundario «Estado de conservación general».

El indicador secundario '**estado de conservación general**' presenta un resultado **medio** (1,78).

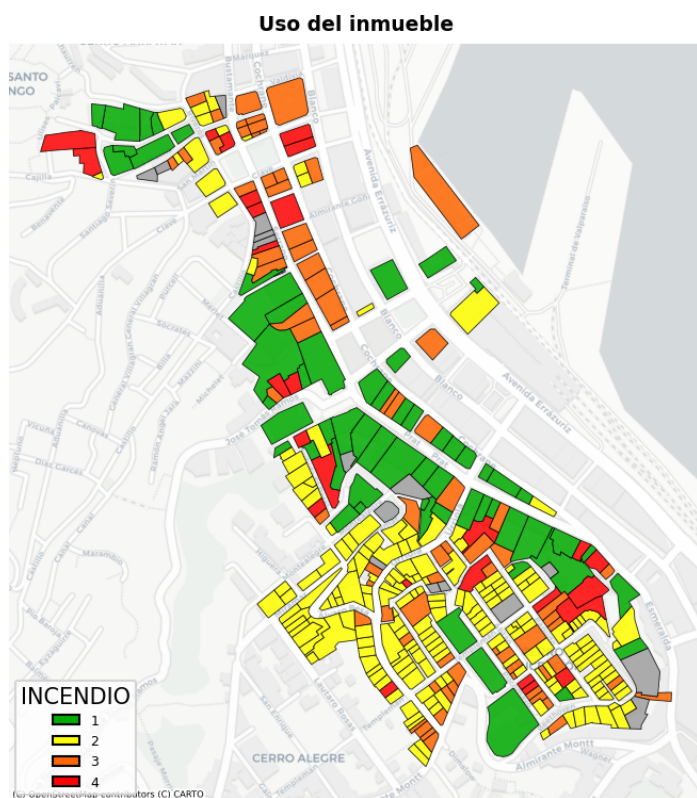
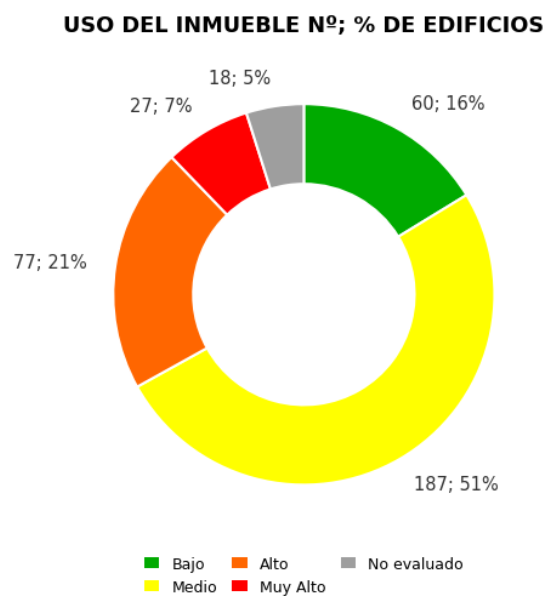
Figura 8. Resultado indicador secundario «Uso del inmueble».

El indicador secundario 'uso del inmueble' presenta un resultado **medio** (2,20).

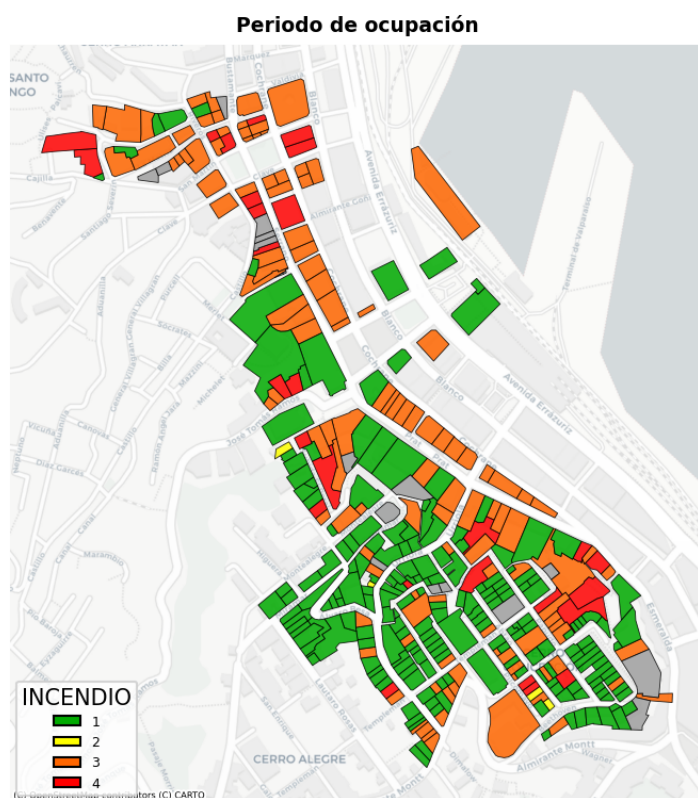
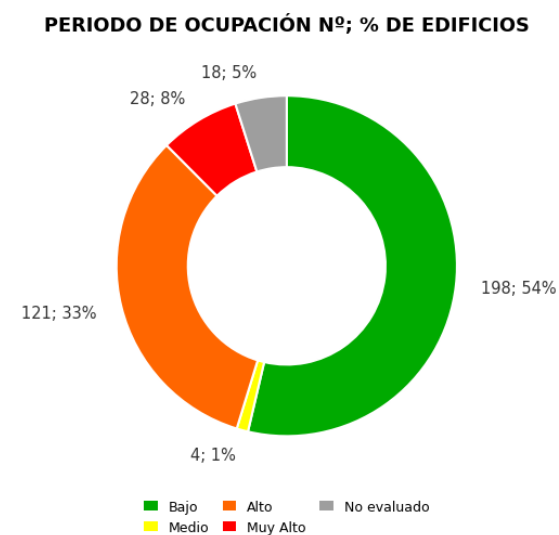
Figura 9. Resultado indicador secundario «Periodo de ocupación».

El indicador secundario '**periodo de ocupación**' presenta un resultado **medio** (1,94).

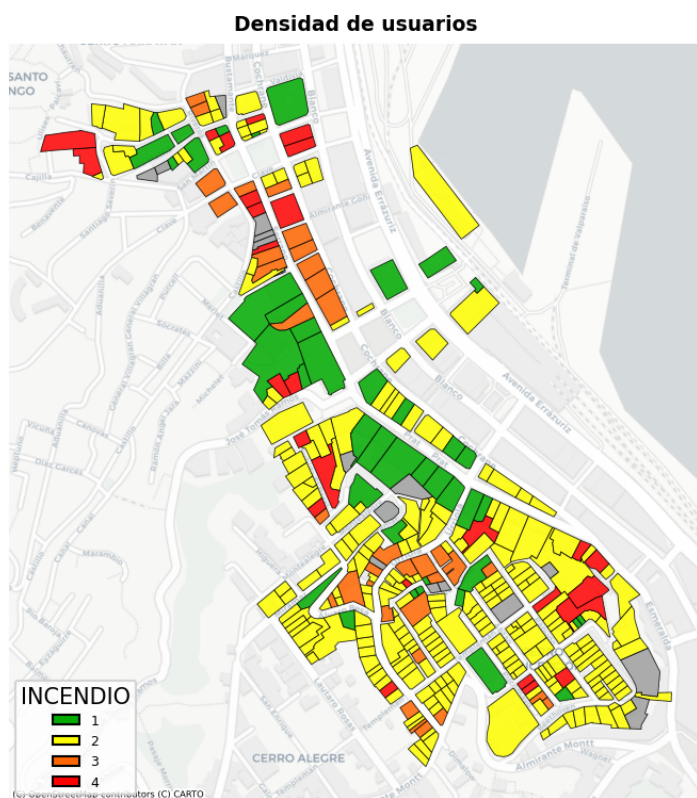
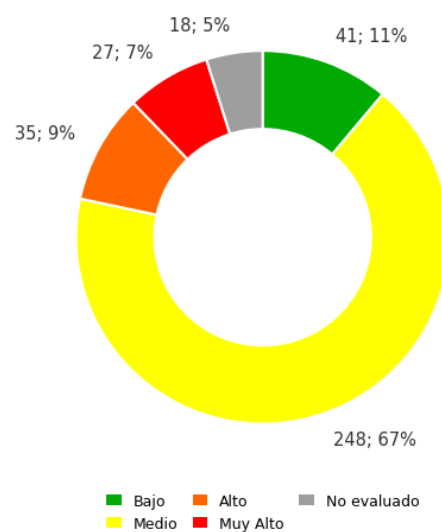
Figura 10. Resultado indicador secundario «Densidad de usuarios».

El indicador secundario '**densidad de usuarios**' presenta un resultado **medio** (2,14).

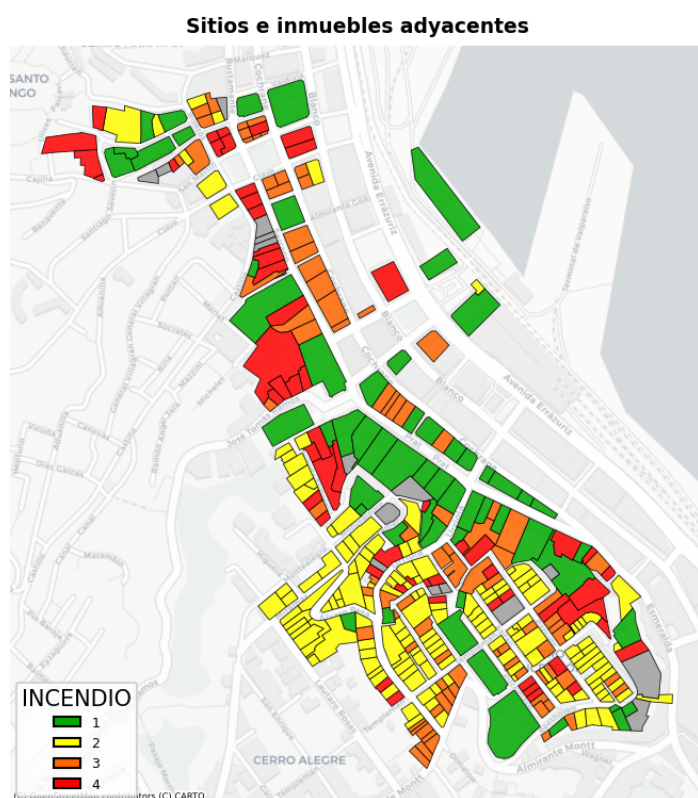
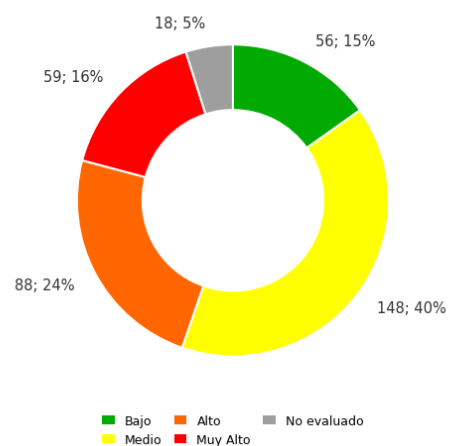
Figura 11. Resultado indicador secundario «Sitios e inmuebles adyacentes».

El indicador secundario 'sitios e inmuebles adyacentes' presenta un resultado **medio** (2,43).

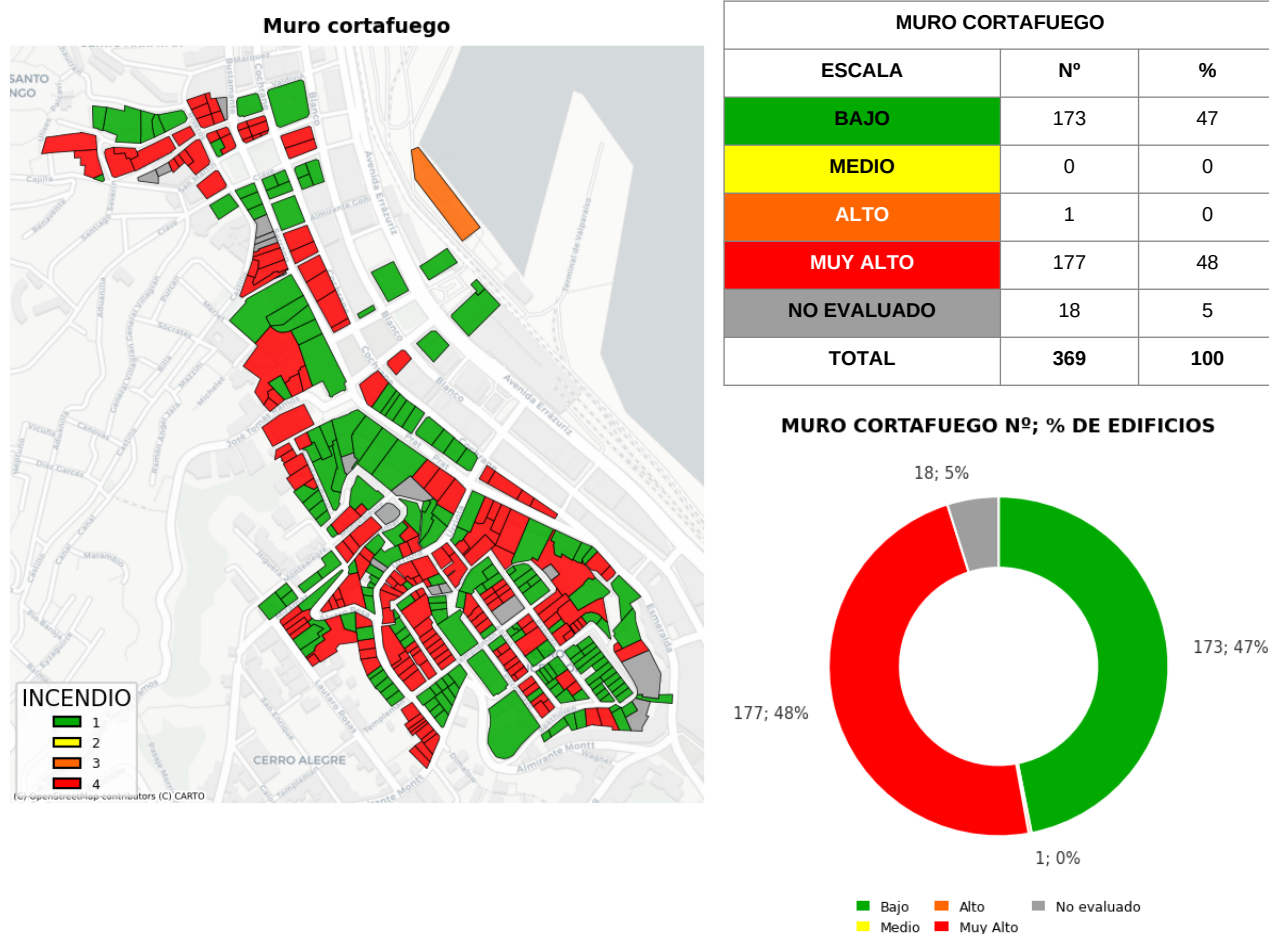
Figura 12. Resultado indicador secundario «Muro cortafuego».

El indicador secundario 'muro cortafuego' presenta un resultado **alto** (2,52).

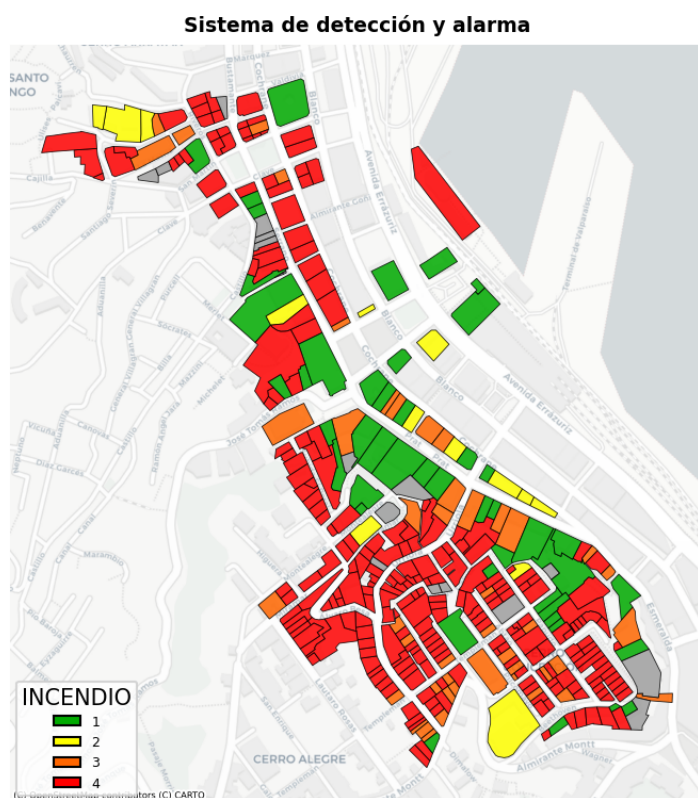
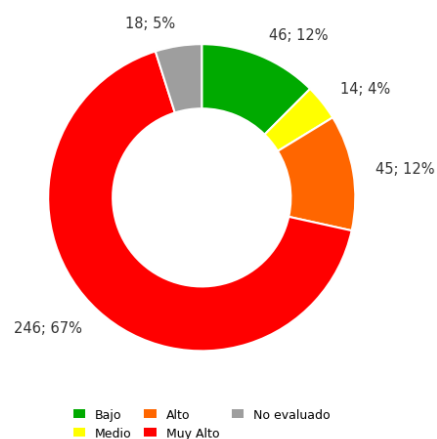
Figura 13. Resultado indicador secundario «Sistema de detección y alarma».

El indicador secundario 'sistema de detección y alarma' presenta un resultado **muy alto** (3,40).

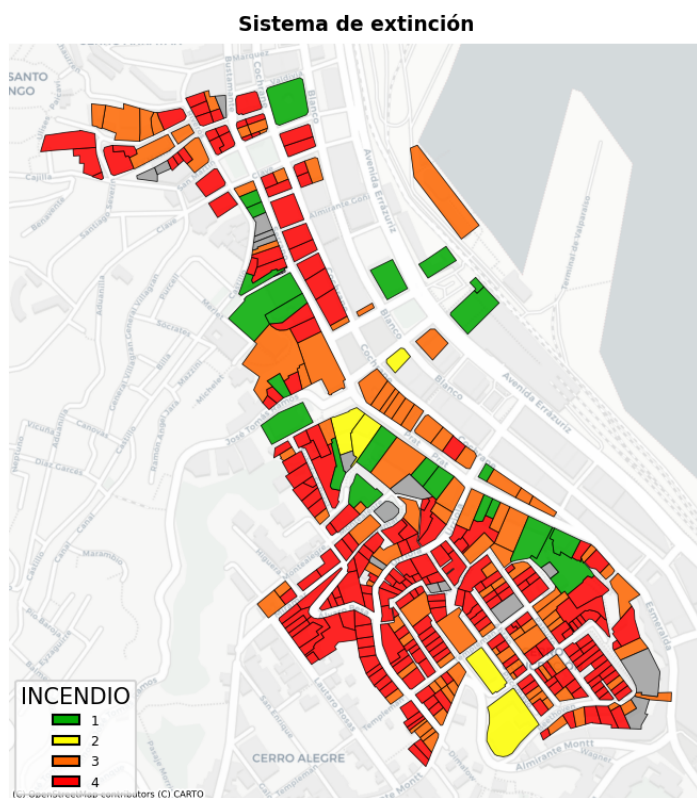
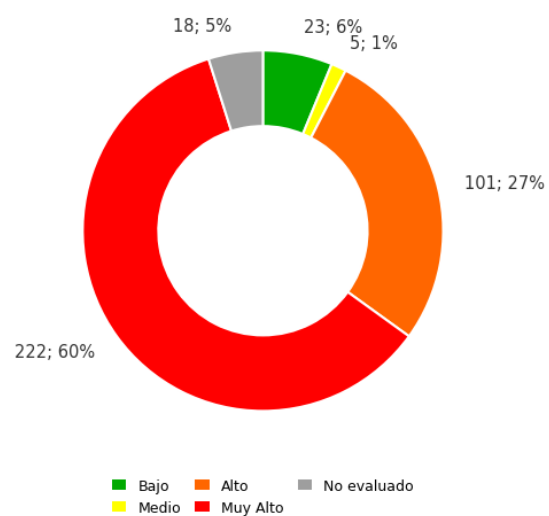
Figura 14. Resultado indicador secundario «Sistema de extinción».

El indicador secundario '**sistema de extinción**' presenta un resultado **muy alto** (3,49).

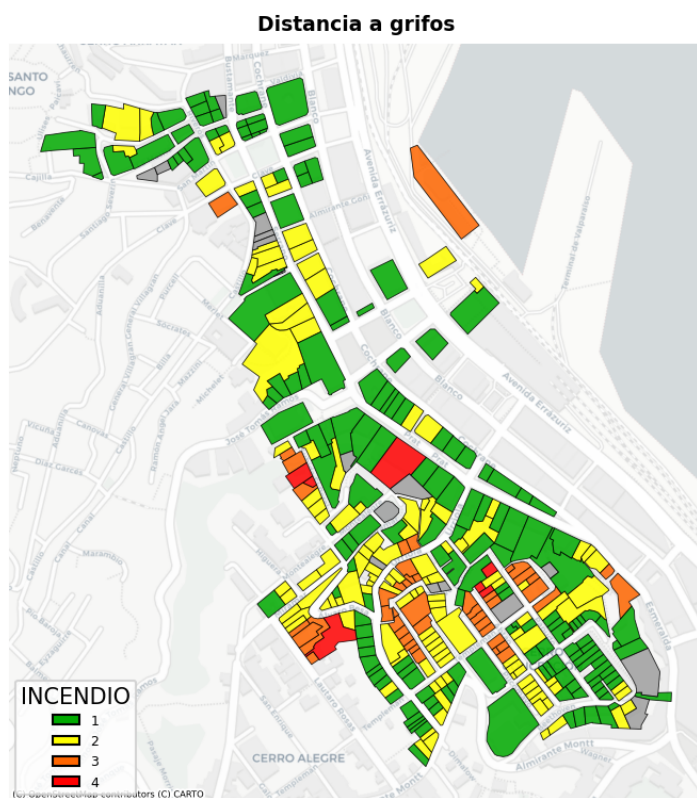
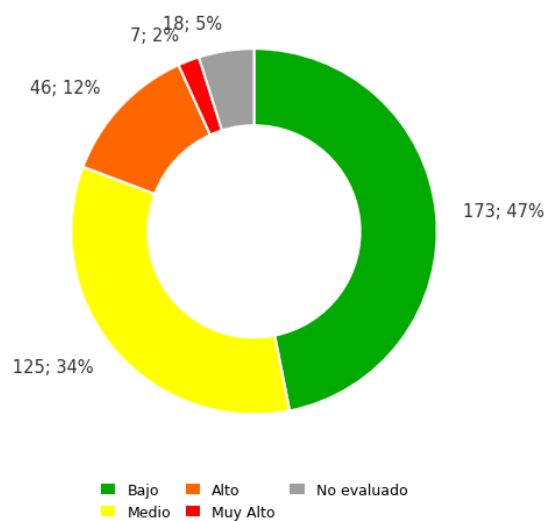
Figura 15. Resultado indicador secundario «Distancia a grifos».

El indicador secundario '**distancia a grifos**' presenta un resultado **bajo** (1,68).

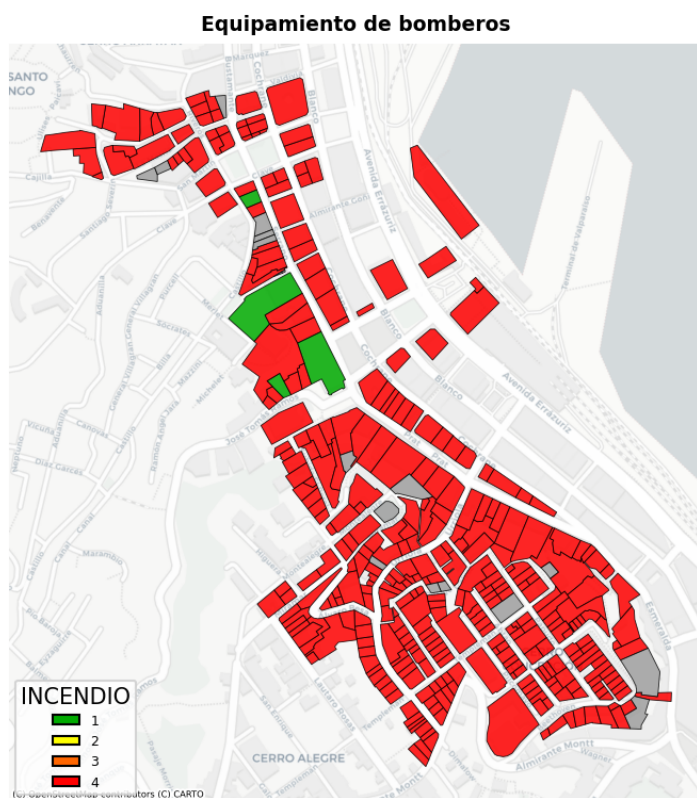
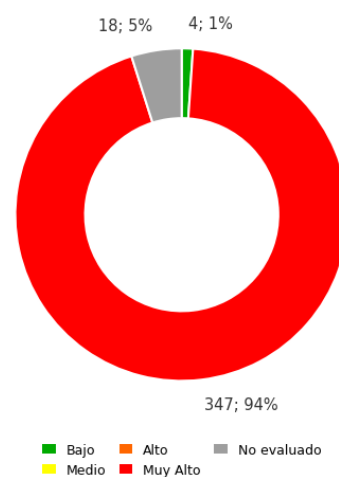
Figura 16. Resultado indicador secundario «Equipamiento de bomberos».

El indicador secundario '**equipamiento de bomberos**' presenta un resultado **muy alto** (3,97).

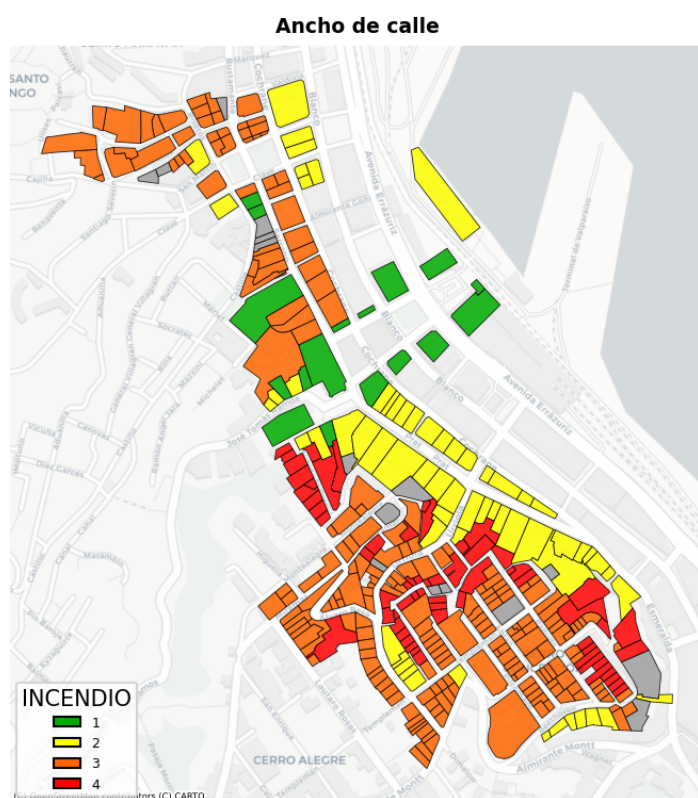
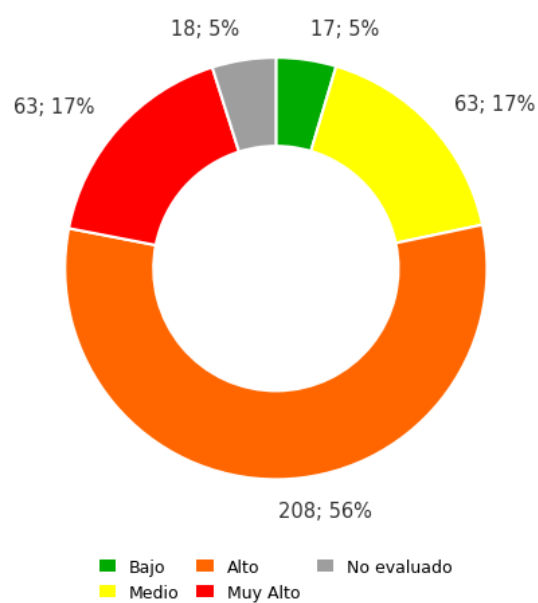
Figura 17. Resultado indicador secundario «Ancho de calle».

El indicador secundario '**ancho de calle**' presenta un resultado **alto** (2,90).

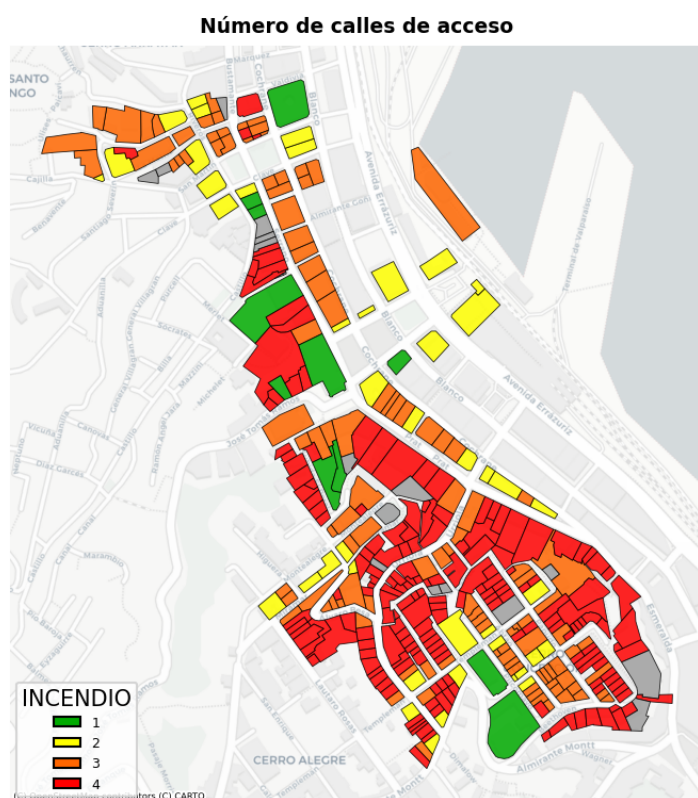
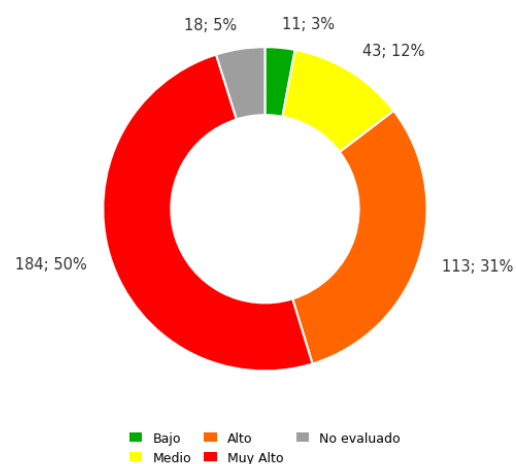
Figura 18. Resultado indicador secundario «Número de calles de acceso».

El indicador secundario '**número de calles de acceso**' presenta un resultado **muy alto** (3,34).

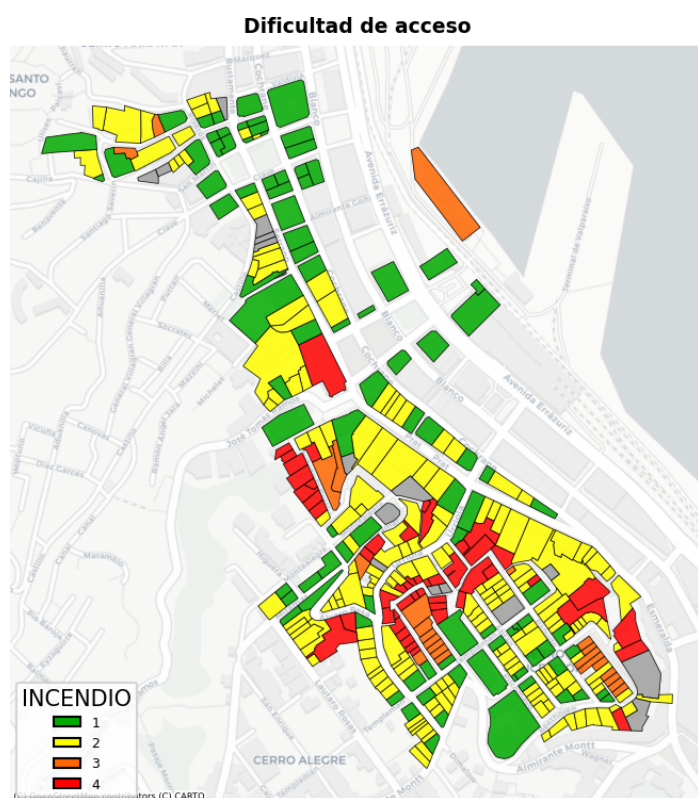
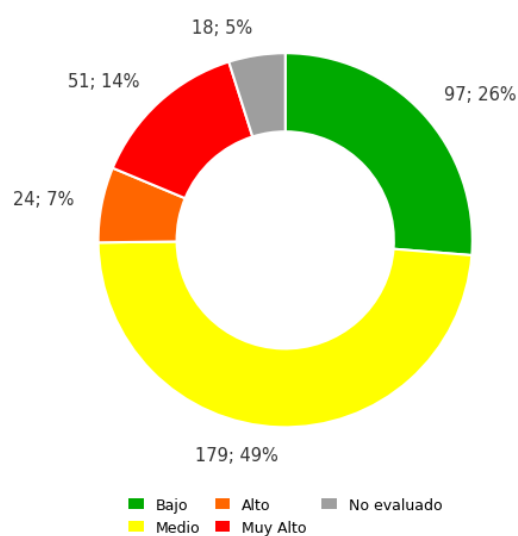
Figura 19. Resultado indicador secundario «Dificultad de acceso».

El indicador secundario '**dificultad de acceso**' presenta un resultado **medio** (2,08).

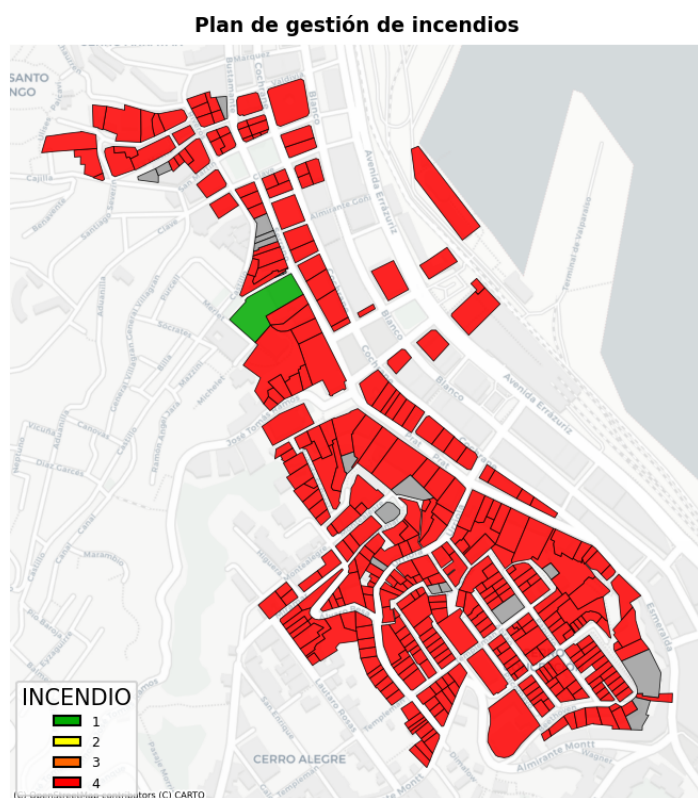
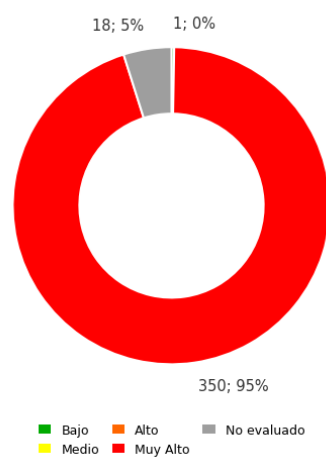
Figura 20. Resultado indicador secundario «Plan de gestión de incendios».

El indicador secundario '**plan de gestión de incendios**' presenta un resultado **muy alto** (3,99).

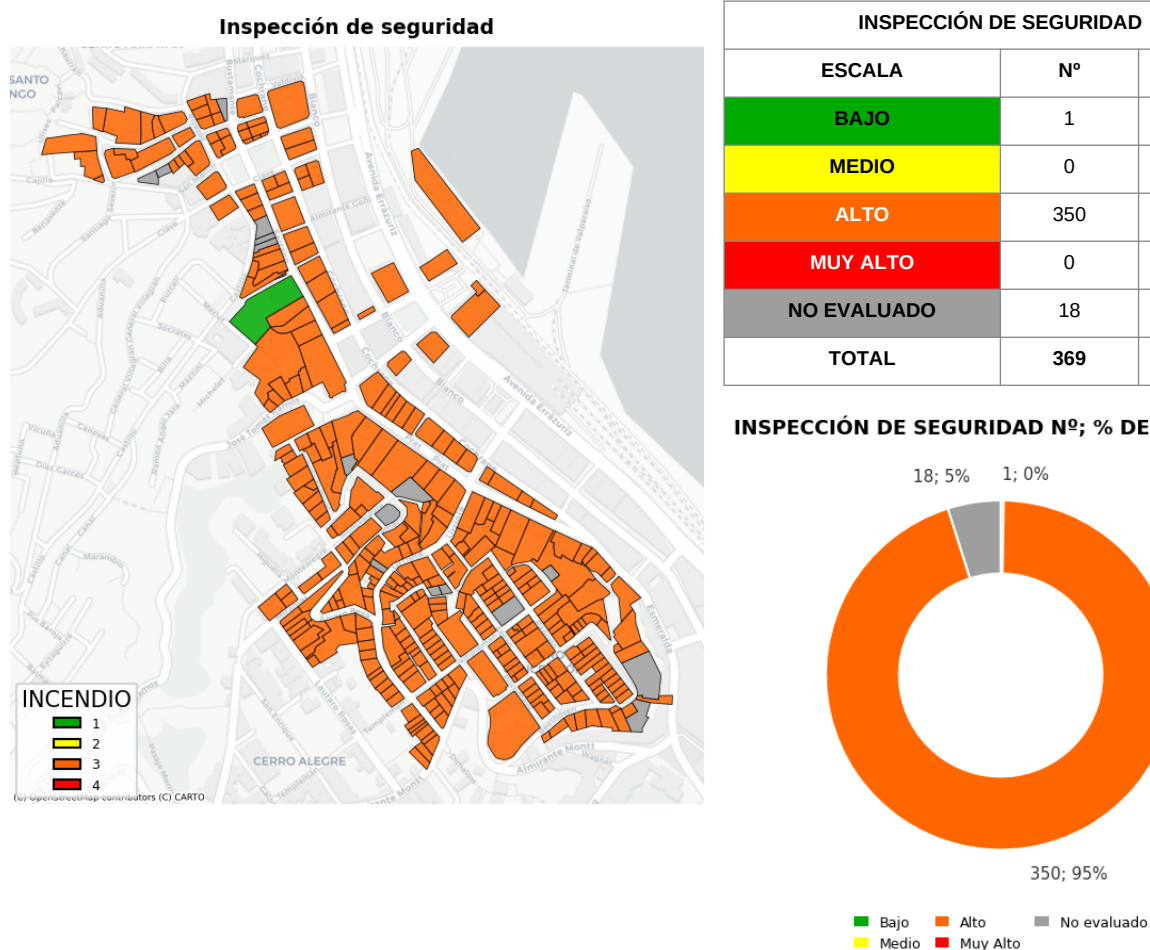
Figura 21. Resultado indicador secundario «Inspección de seguridad».

El indicador secundario '**inspección de seguridad**' presenta un resultado **alto** (2,99).

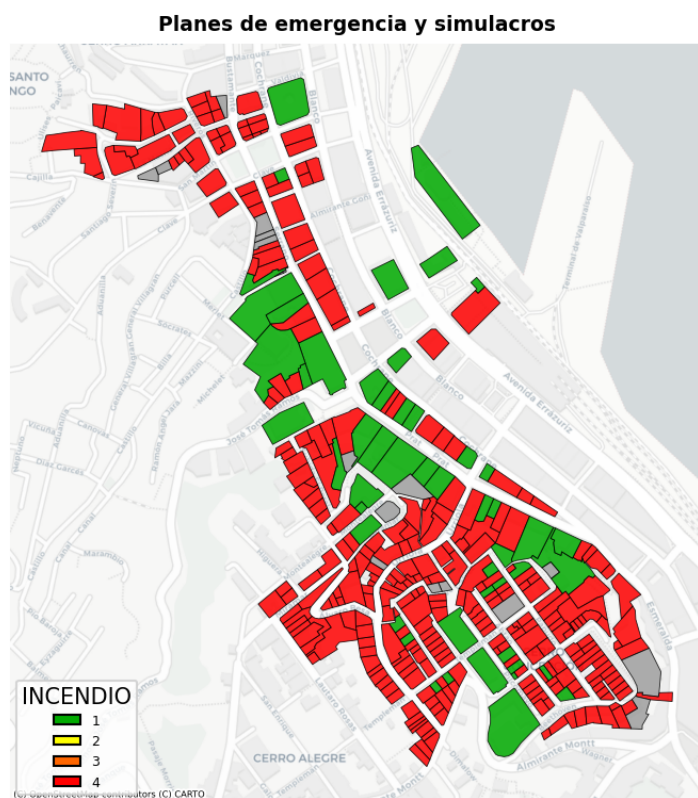
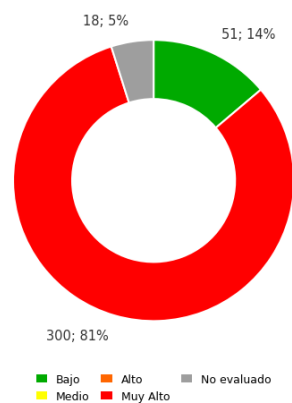
Figura 22. Resultado indicador secundario «Planes de emergencia y simulacros».

El indicador secundario 'planes de emergencia y simulacros' presenta un resultado **muy alto** (3,56).
