# EGAT SAINOI PV&BESS

## Preventive maintenance (PM)

## **BUILDING : T0007**

| Issue Date: | 08.08.2023 | |

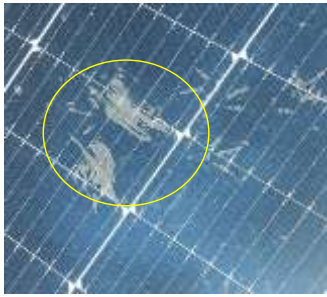
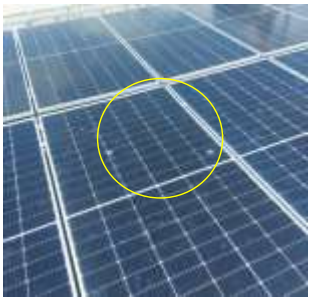
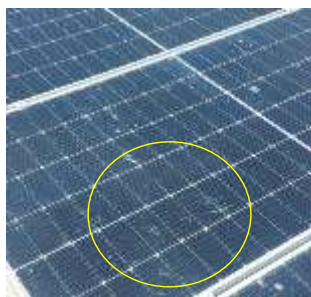
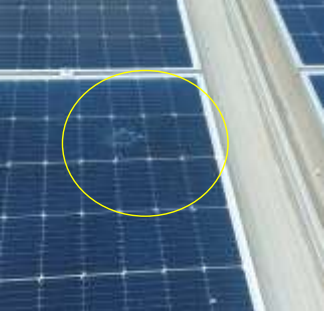
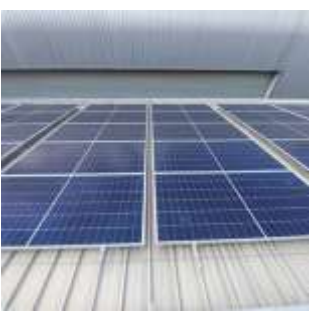
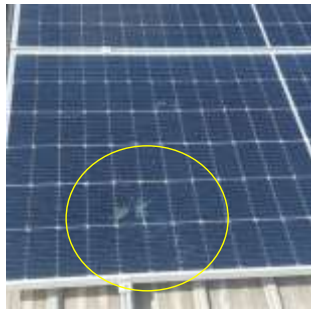
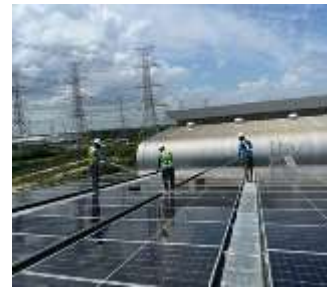
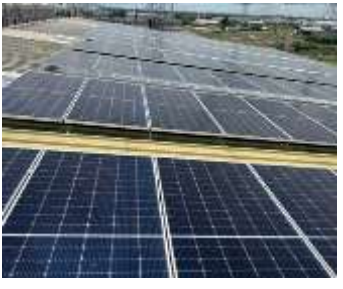
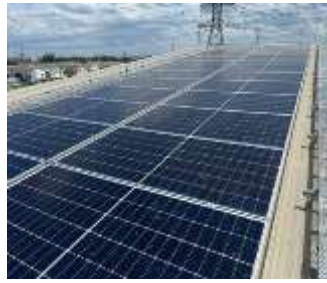
1. ทำความสะอาดแผงโซลาร์เซลล์ จำนวน 182 แผง ทำความสะอาดโดยน้ำเปล่าและเช็ดแผงให้แห้ง ไม่พบความผิดปกติ
2. ตรวจสอบค่าทอร์คของน็อตยึดแผงขนาด 13mm และ 17mm ตำแหน่งและมาตรฐานตามเอกสารแนบ พบบางตำแหน่งไม่เป็นไปตามค่ามาตรฐาน และทำการขันให้แน่นตามมาตรฐาน
3. ตรวจสอบตำแหน่งยึดสายกราวด์และของแผงโซลาร์เซลล์ และกราวด์ระบบของทั้ง AC และ DC ไม่พบจุดบกพร่อง
4. ตรวจสอบค่าความร้อนโดยวิธีเทอร์โมสแกน(Thermoscan) ที่ตำแหน่งอุปกรณ์ไฟฟ้าในตู้ควบคุม เช่น AC DB, RTU Cabinet, MCCB, UPS, PQM, LP, Inverter, cable และ Connection box ไม่พบค่าความร้อนเกินกว่าปกติ (hotspot ไม่เกิน 70°C)
5. ตรวจสอบการทำงานของระบบจ่ายน้ำ(Pump station) ระบบการทำงานเป็นปกติ ไม่พบรอยรั่ว
6. ตรวจสอบการเชื่อมต่อสายสัญญาณโดยรวม ไม่พบความผิดปกติ
7. ตรวจสอบการเชื่อมต่อสัญญาณของอุปกรณ์ต่างๆและทดสอบการสื่อสารระหว่าง SCADA และ RTU พบว่าการสื่อสารเป็นปกติ

1. Clean 182 solar panels, clean them with water and dry them. No abnormalities were detected.
2. Check the torque value of the 13mm and 17mm panel mounting nuts, their position and standard according to the attachment. Some positions were found not to meet the standard values and tightened according to the standards.

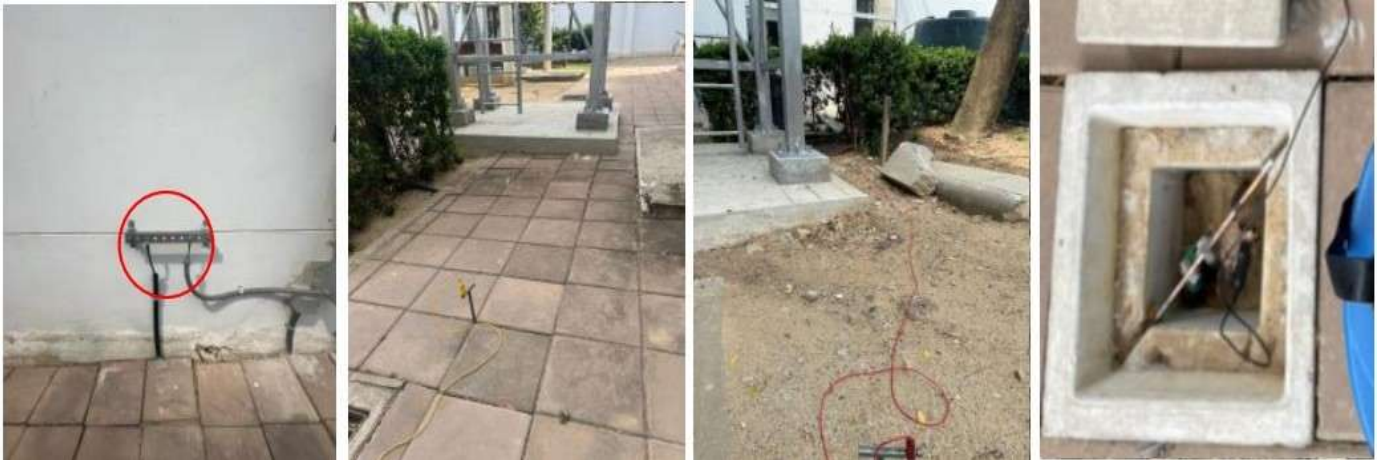
## Earth Tester DC T0007

| No ลำดับที่ | Maintenance Item หัวข้อในการซ่อมบำรุง | Description รายละเอียด | Tooling เครื่องมือ | Method มาตรฐาน | Result ผลลัพธ์ |
|---|---|---|---|---|---|
| | PM02-0004 | ตรวจสอบการต่อสายดิน | Visual(สายตา) | ถูกต้อง,ครบถ้วน,ใช้งานได้,ปลอดภัย | ครบถ้วน |

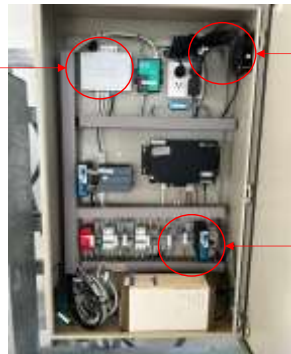
RTU FAN 54.8 °C  
พัดลมทำงานปกติ

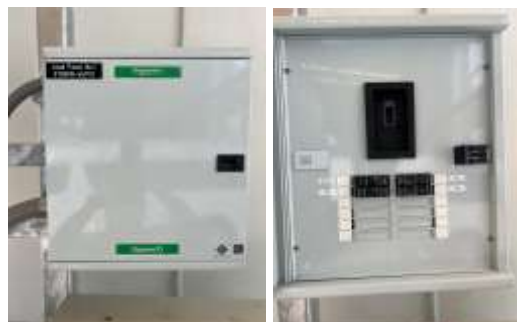
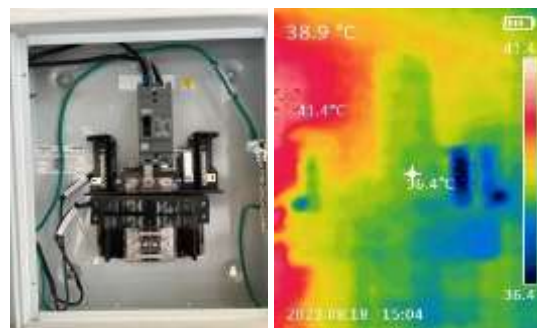
Load Panel No.1  
07SNPB-WLP01

ตู้LP อุณหภูมิ 41.4 °C

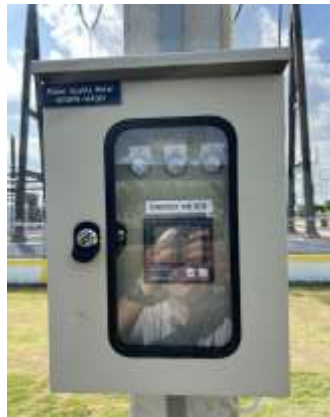
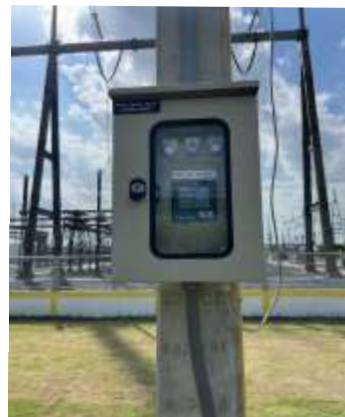
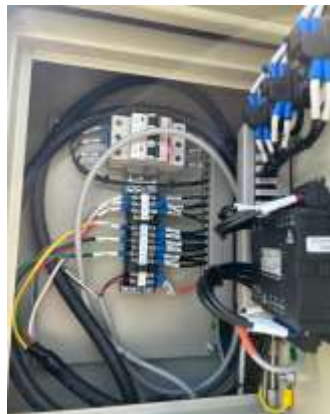
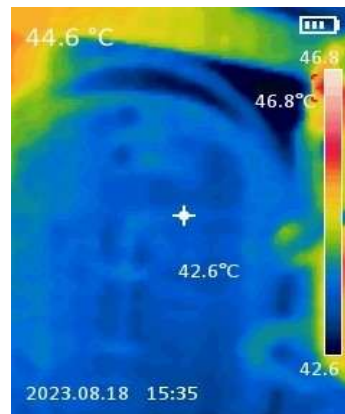
Power Quality Meter  
00SNPB-WAQ01

อุณหภูมิภายในตู้PQM 42.6 °C
