## EGAT SAINOI PV&BESS

### Preventive maintenance (PM) 5th(2 Dec 2024)

### **BUILDING : T0007**

Maintenance of the rooftop solar cell system of EGAT SAINOI was carried out by RATCH Group Public Company Limited and undertaken by ZIRCOZ CO.,LTD. on 2-3 December, 2024.

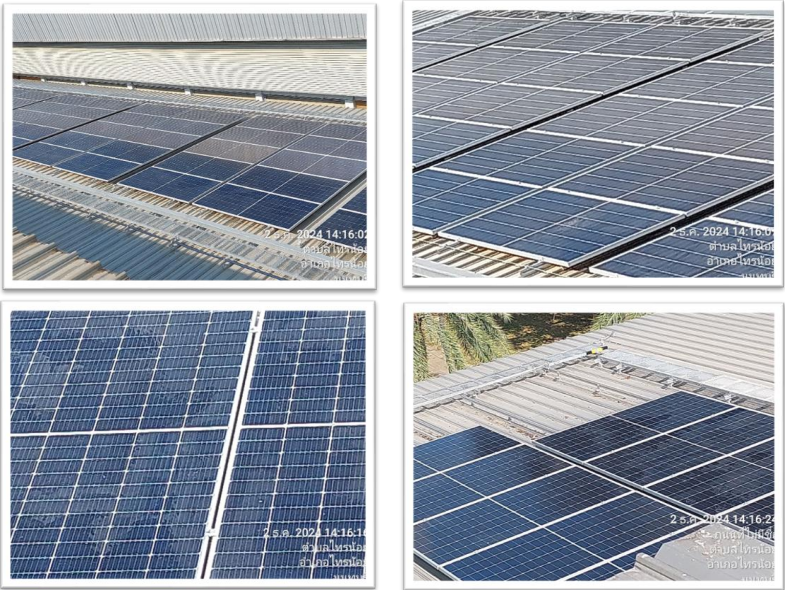
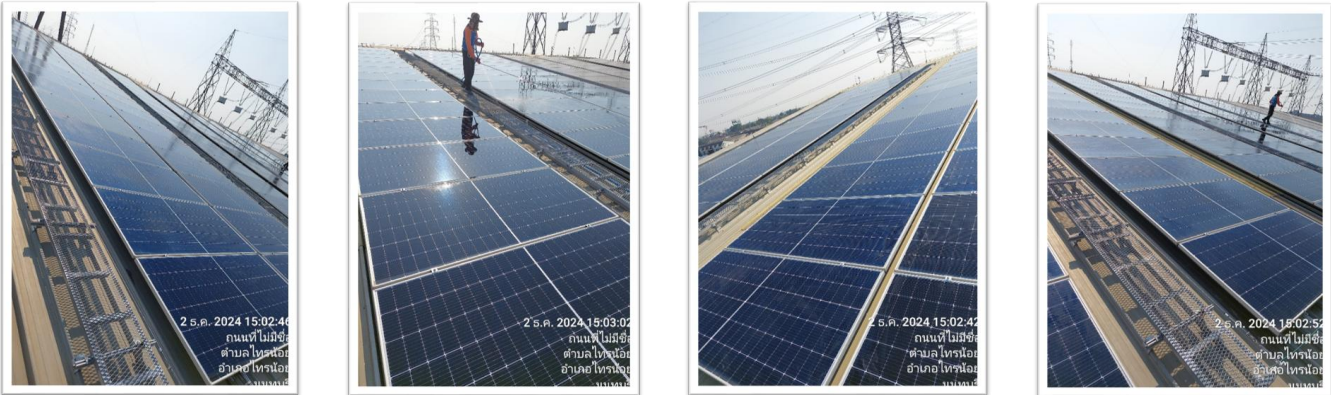
1. Clean 182 solar panels, clean them with water and dry them. No abnormalities were detected.
2. Check the torque value of the 13mm and 17mm panel mounting nuts, their position and standard according to the attachment. Some positions were found not to meet the standard values and tightened according to the standards.

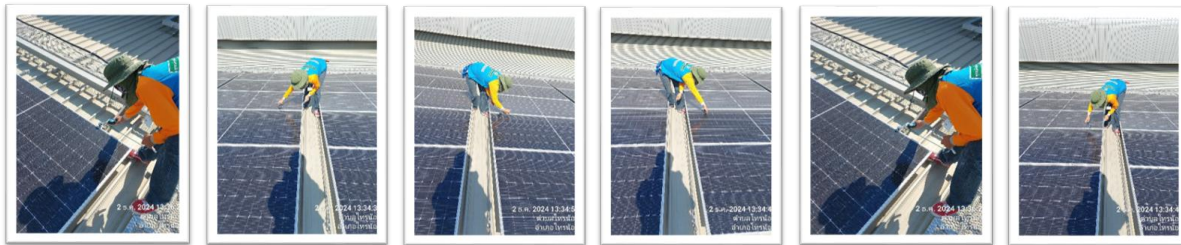
Torque screw ขนาด 13 mm. และขนาด 17 mm.

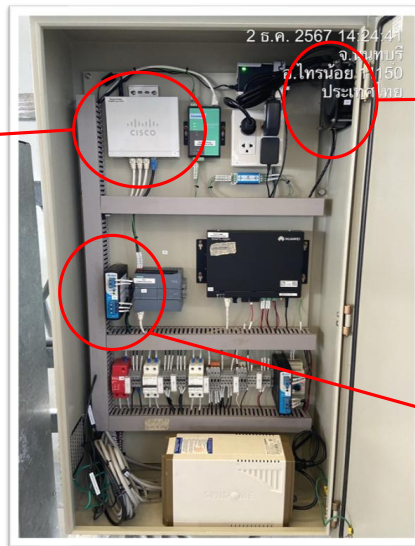
RTU Panel No.01 07SNPB-CKA-GH01

Switch Hub 39.3 °C

RTU FAN 60.4 °C พัดลมทำงานปกติ

Set point 38.0 °C

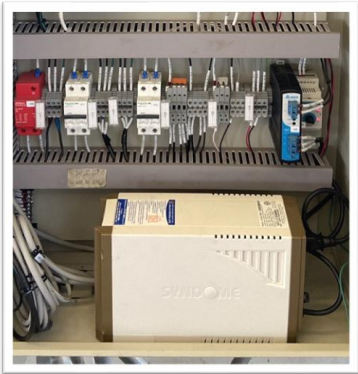
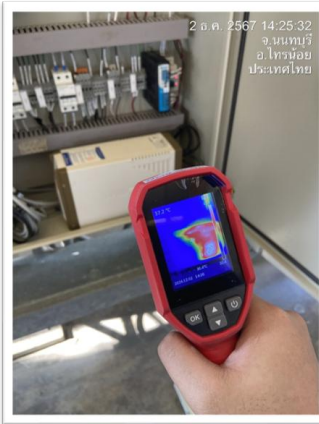
ตรวจสอบความร้อน UPS

UPS 44.0 °C

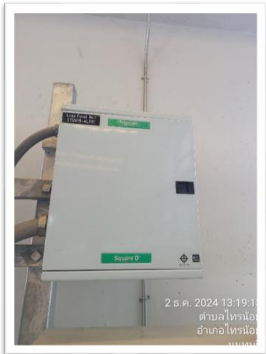
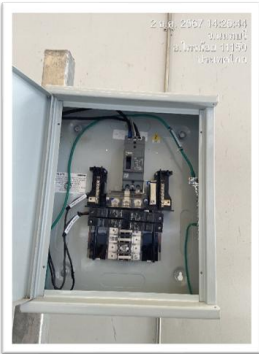
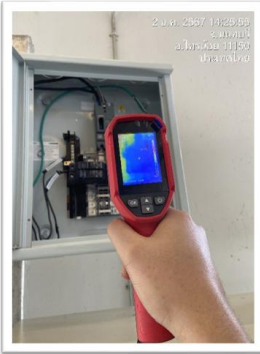
Load Panel No.1 07SNPB-WLP01

ตรวจสอบสถานะการทำงานตู้ LP

ตู้ LP อุณหภูมิ 33.4 °C

ตรวจสอบความร้อนภายในตู้ LP

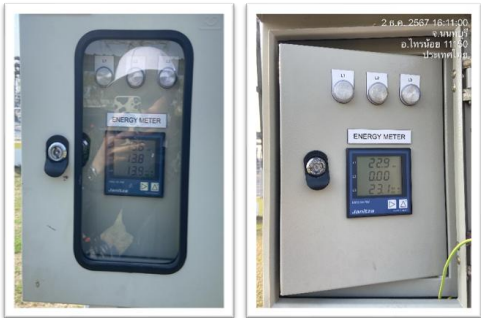
Power Quality Meter 00SNPB-WAQ01

ตรวจสอบสถานะการทำงาน PQM

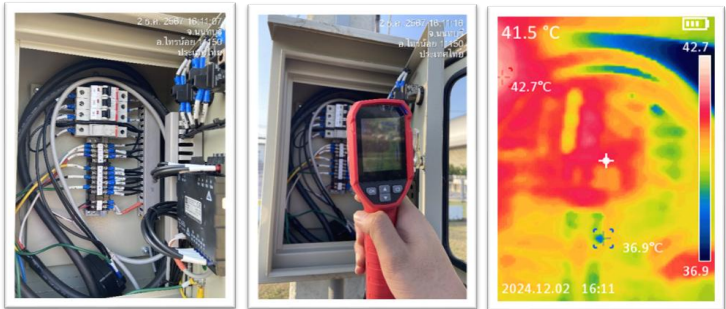
ตรวจสอบความร้อน PQM

อุณหภูมิภายในตู้PQM 42.7 °C

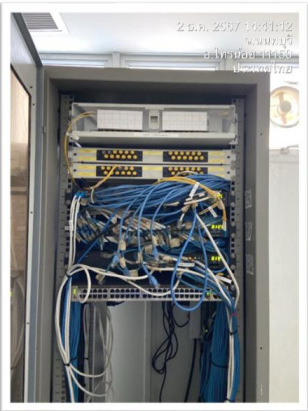
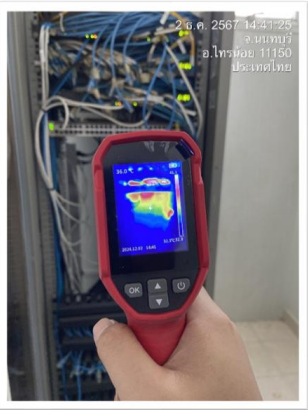
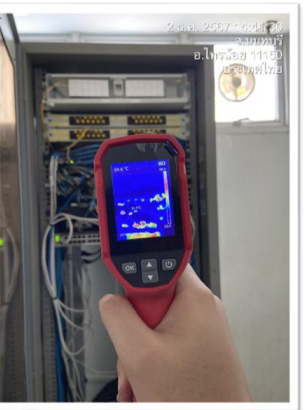
| No | Maintenance Item | Description | Tooling | Medthod | Result |
|---|---|---|---|---|---|
| | PM06-0004 | ตรวจสอบความร้อน | Thermal Scan | ไม่มี Hot Spot | ไม่มีจุดHot spot |
| | PM06-0005 | LAN CABLE | Visual(สายตา) | ถูกต้อง,ครบถ้วน,ใช้งานได้,ปลอดภัย | ครบถ้วน |

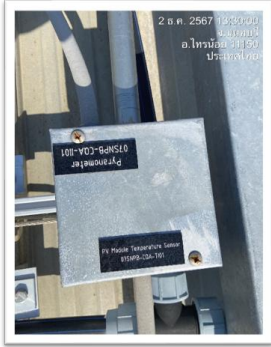
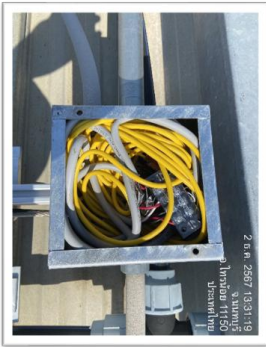
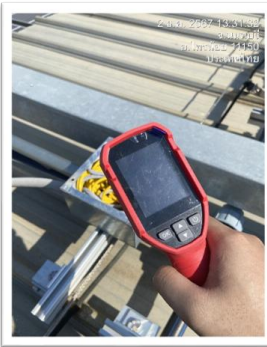
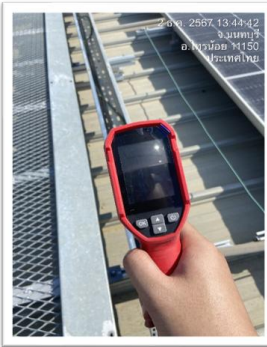
| No ลำดับที่ | Maintenance Item | Description รายละเอียด | Tooling เครื่องมือ | Method มาตรฐาน | Result ผลลัพธ์ |
|---|---|---|---|---|---|
| | PM08-0001 | ทำความสะอาด Pyranometer, Ambient Temp, Module temp | Visual(สายตา) | ถูกต้อง,ครบถ้วน,ใช้งานได้,ปลอดภัย | ครบถ้วน |

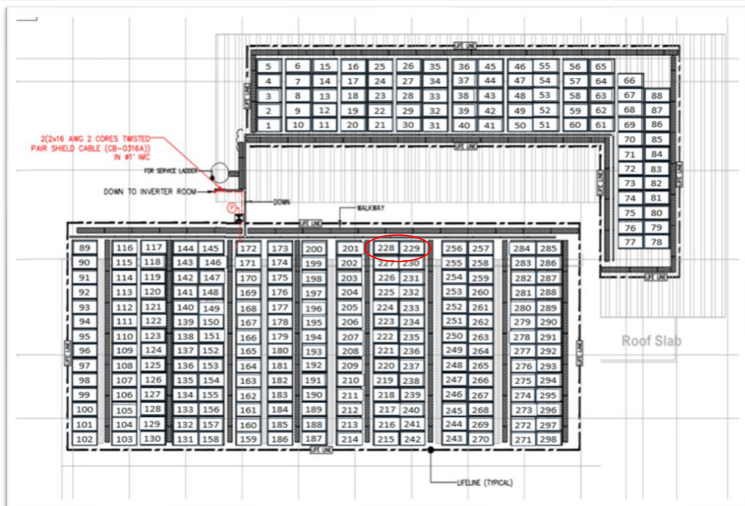
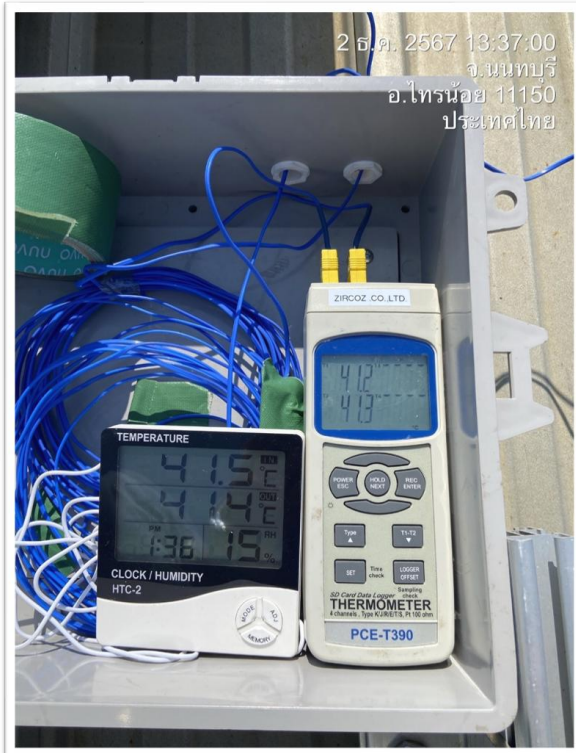
| No ลำดับที่ | Maintenance Item หัวข้อในการซ่อมบำรุง | Description รายละเอียด | Tooling เครื่องมือ | Method มาตรฐาน | Result ผลลัพธ์ |
|---|---|---|---|---|---|
| | PM08-0002 | ทวนสอบเครื่องมือวัดสภาพอากาศให้มีความแม่นยำเที่ยงตรง | Visual(สายตา) | ถูกต้อง,ครบถ้วน,ใช้งานได้,ปลอดภัย | ครบถ้วน |
