# EGAT SAINOI PV&BESS

## Preventive maintenance (PM) 5th(2 Dec 2024)

## **BUILDING : T0011**

Maintenance of the rooftop solar cell system of EGAT SAINOI was carried out by RATCH Group Public Company Limited and undertaken by ZIRCOZ CO., LTD. on 2-3 December, 2024.

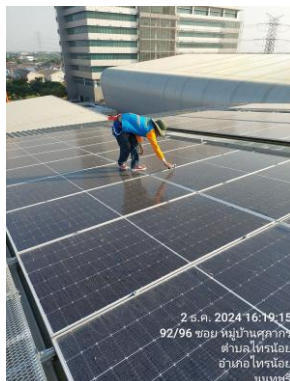
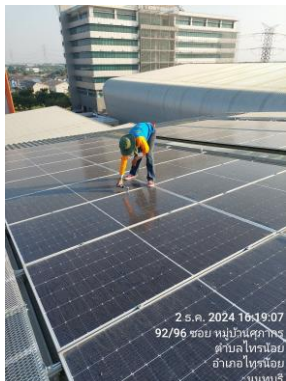
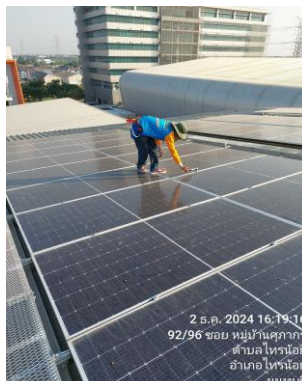
1. Clean 416 solar panels, clean them with water and dry them. No abnormalities were detected.
2. Check the torque value of the 13mm and 17mm panel mounting nuts, their position and standard according to the attachment. Some positions were found not to meet the standard values and tightened according to the standards.

Torque screw ขนาด 13 mm. และขนาด 17 mm.

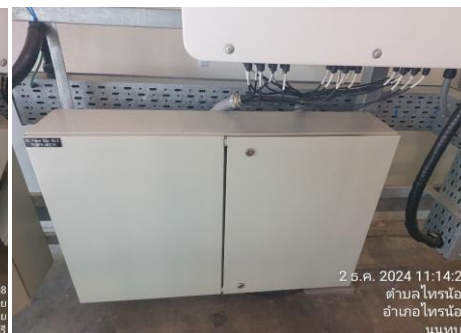
การเชื่อมต่อแน่นหนาไม่มีHot spot

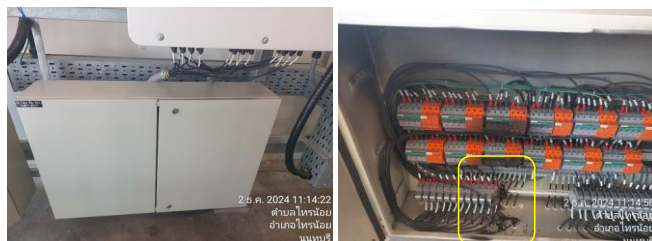
DC Panel Box No.3  
11SNPB-WDC01

3. Check the ground cable mounting location and of the solar panel, and the system ground of both AC and DC found no bugs.
4. Check the calorific value by thermoscan method at the location of electrical equipment in the control cabinet such as AC DB, RTU Cabinet, MCCB, UPS, PQM, LP, Inverter, cable and Connection box. No excess heat value detected (hotspot not exceeding 70°C) DC Panel Box No.3 found exploded.

DC Panel Box No.3 ระเบิด

ภายในตู้ DC Panel Box No.3

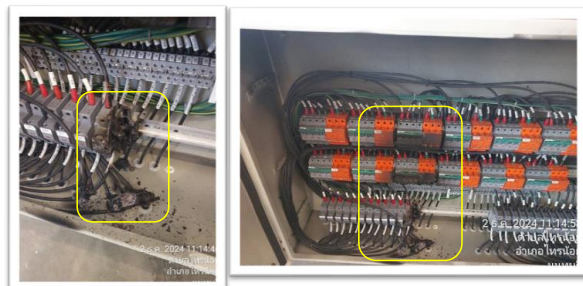
DC Panel Box No.3 ระเบิด

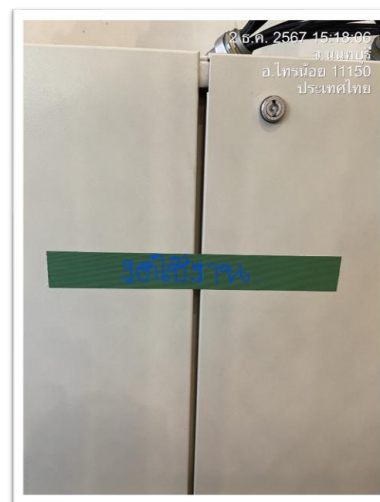
### AFTER

หลังทำความสะอาด

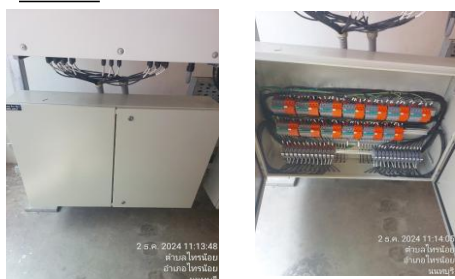
DC Panel Box No.4  
11SNPB-WDC02

ภายในตู้ DC Panel Box No.4

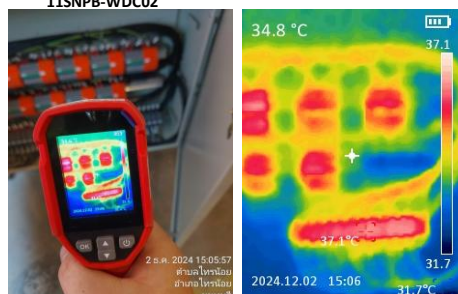
ภายในตู้ combination box อุณหภูมิ 37.1 °C

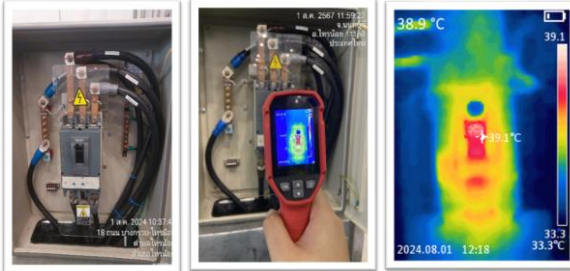
อุณหภูมิ MCCB Cabinet No.2 39.1 °C

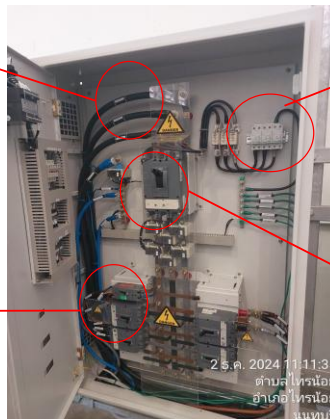
Breaker Inverter MCCB 35.6 °C

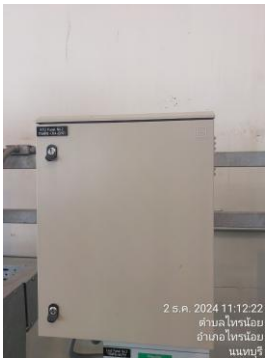
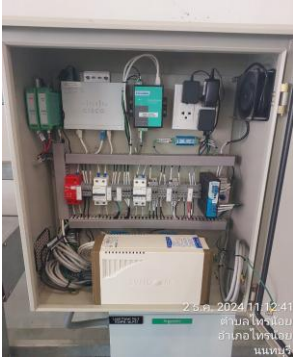
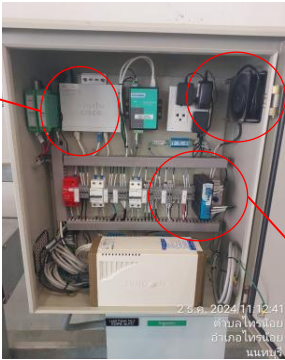
RTU Panel No.2 11SNPB-CKA-GH01

switch Hub 41 °C

RTU FAN 59.8 °C พัดลมทำงานปกติ

Set point 50.8 °C

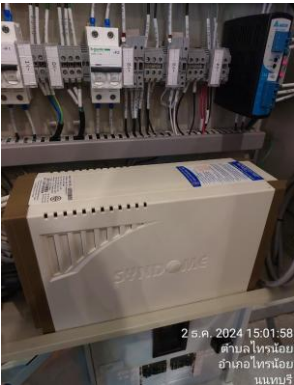
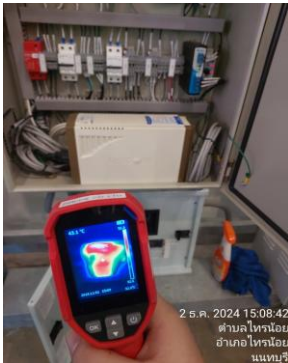
ตรวจสอบความร้อนUSP

อุณหภูมิความร้อน 45.6 °C

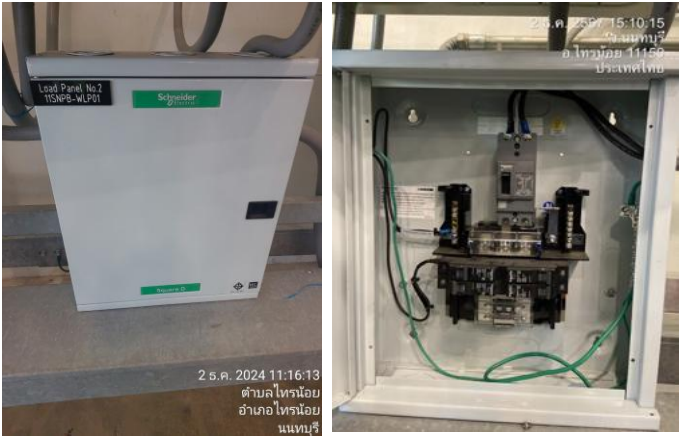
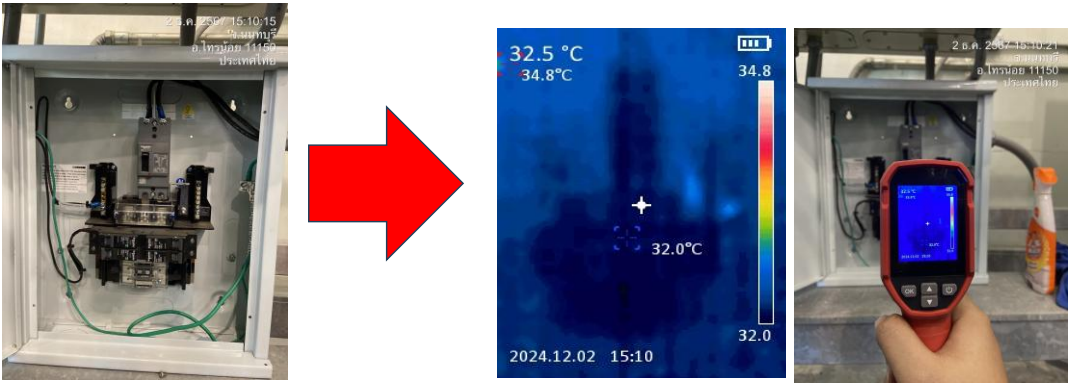
Load Panel No.2 11SNPB-WLP01

ภายในตู้ LP 32 °C

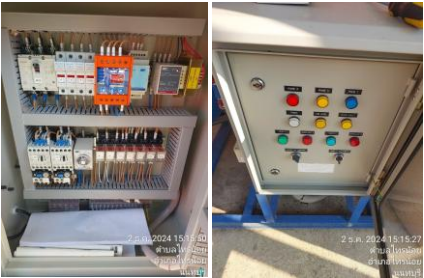
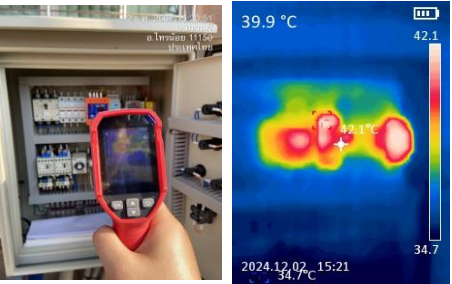
อุณหภูมิความร้อน 42.1°C
